Акт
по результатам государственной историко-культурной экспертизы
проекта зон охраны объекта культурного наследия
федерального значения «Столбы верстовые»,
расположенного по адресу Ленинградская область,
Гатчинский район, г. Гатчина: Пушкинское шоссе,
верстовой столб № 1, 43 километр; проспект 25 Октября, верстовой
столб № 2, 44 километр; проспект 25 Октября, верстовой № 3, 45
километр», разработанного ООО «НИВАД» в 2021 году
(шифр: ПЗО-16-10/20)

Проект зон охраны. Графическая часть с Приложением

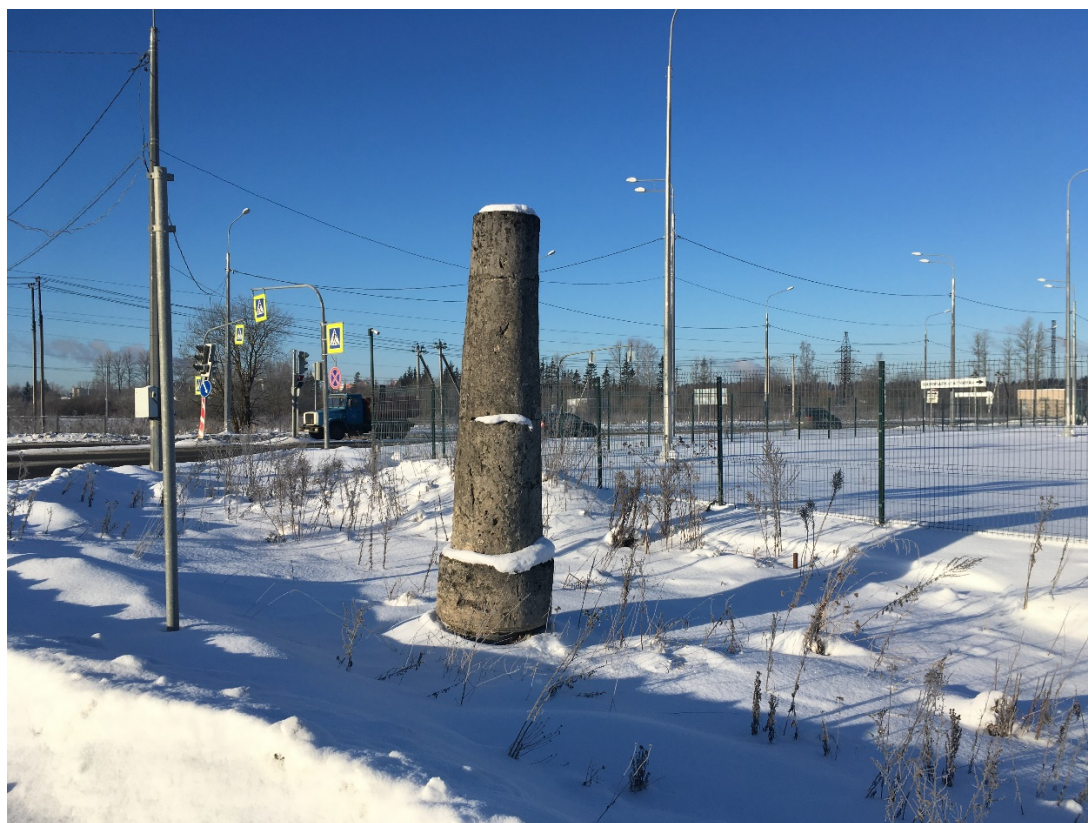
Третий столб – на Пушкинском шоссе, утратил свое завершение. Сохранилось вросшее в землю его основание, база и центральная конусообразной формы часть, завершение утрачено, центральная часть смещена. За время своего существования, по всей видимости, он не подвергался ремонту, и находится в неудовлетворительном техническом состоянии. Полностью утрачено завершение столба, которое возможно воссоздать по аналогии с сохранившимися двумя верстовыми столбами на проспекте 25 Октября в г.Гатчина. Столб сложен из нескольких частей, изготовленных из пудостской плиты. Квадратное основание вросло в землю и плохо просматривается. Круглая база имеет сколы, на ней выбиты цифры(современные). Верхняя часть базы и ее основание поросли мхом,

сильно загрязнены. Конической формы основная часть составлена из трех уменьшающихся в сечении блоков. Наблюдается выветривание швов между блоками.

4. Объект культурного наследия «Столбы верстовые» (Ленинградская область, Гатчинский район, г. Гатчина, Пушкинское шоссе, верстовой столб № 1, 43 километр). Вид с северо-востока. Дата фотофиксации: 08.02.2021

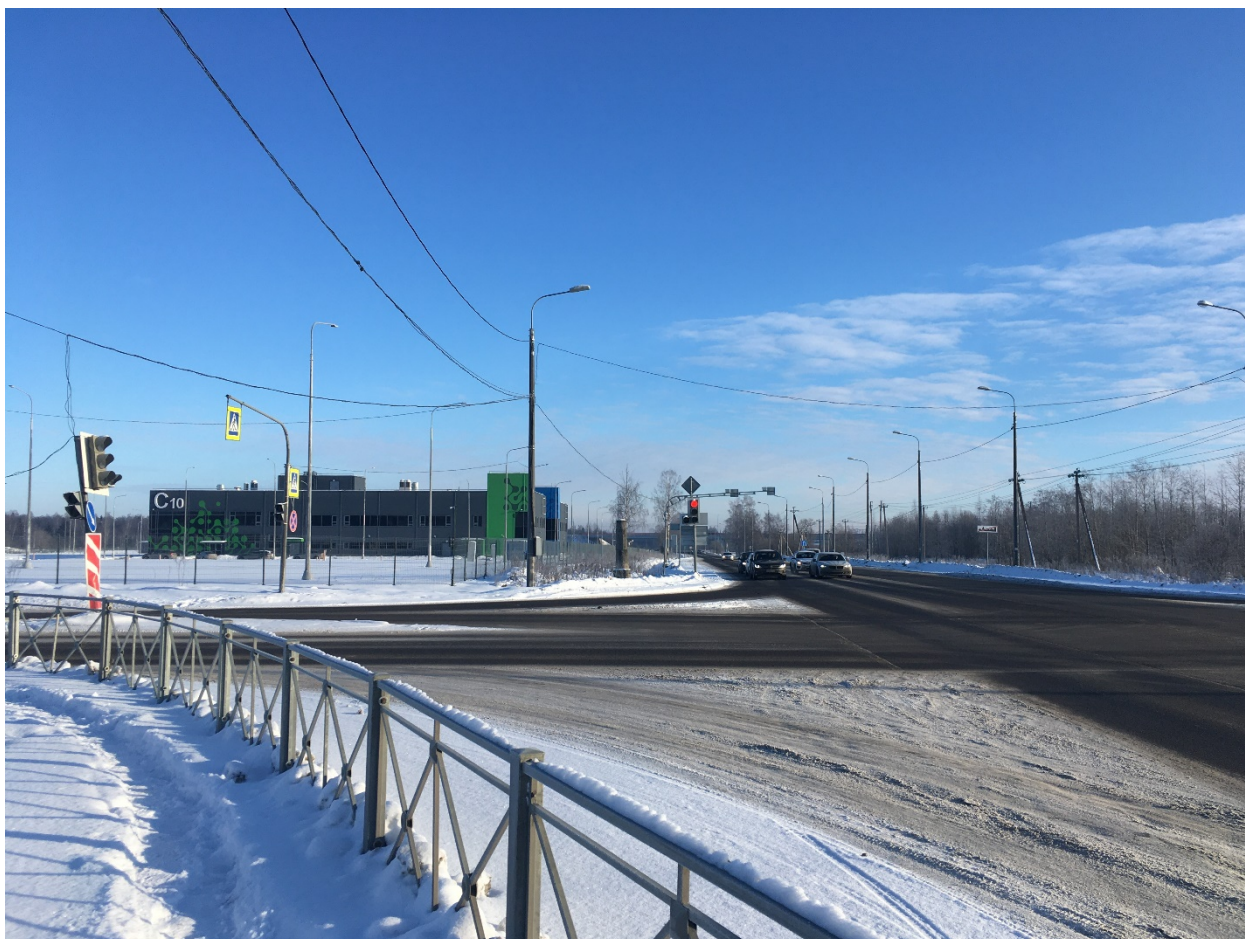
5. Объект культурного наследия «Столбы верстовые» (Ленинградская область, Гатчинский район, г. Гатчина, Пушкинское шоссе, верстовой столб № 1, 43 километр). Вид с юго-запада. Дата фотофиксации: 08.02.2021

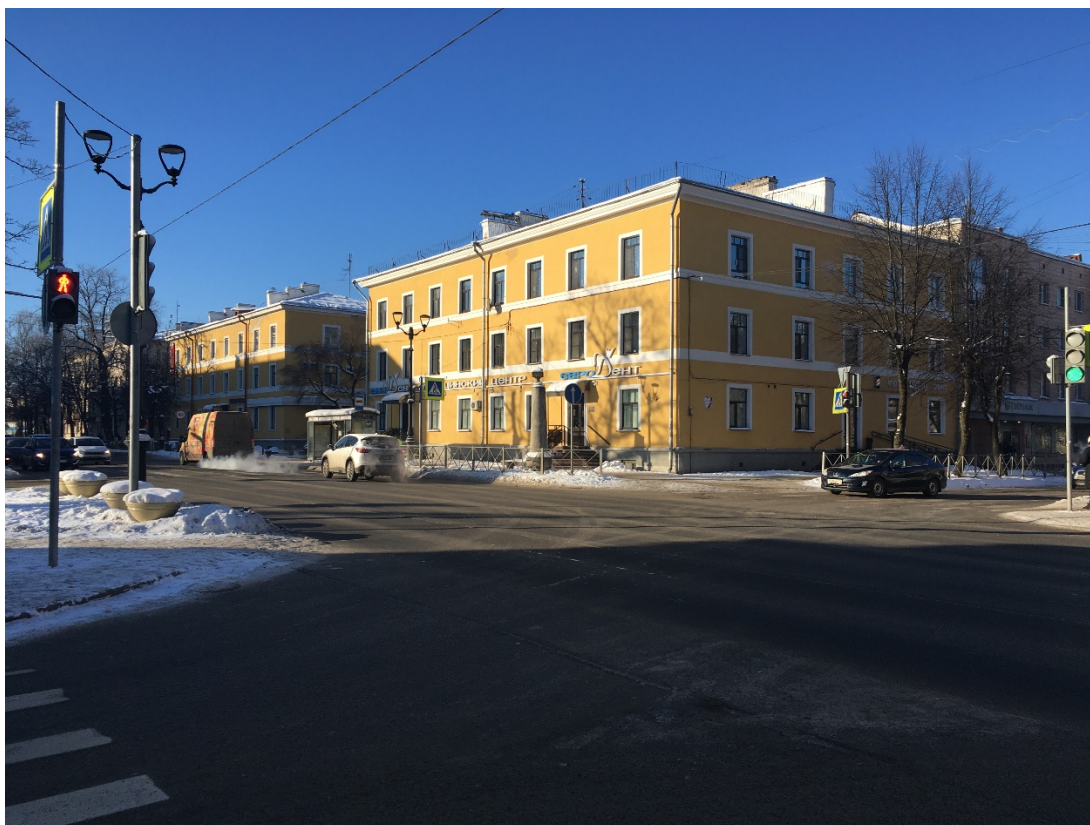
Практически полностью сохранили свой облик 2 верстовых столба, установленные на пр. 25 Октября. Навершие столба № 2 было восстановлено после утраты во время Великой Отечественной войны.

6. Объект культурного наследия «Столбы верстовые» (Ленинградская область, Гатчинский район, г. Гатчина, Пушкинское шоссе, верстовой столб № 2, 44 километр). Вид с северо-востока. Дата фотофиксации: 08.02.2021

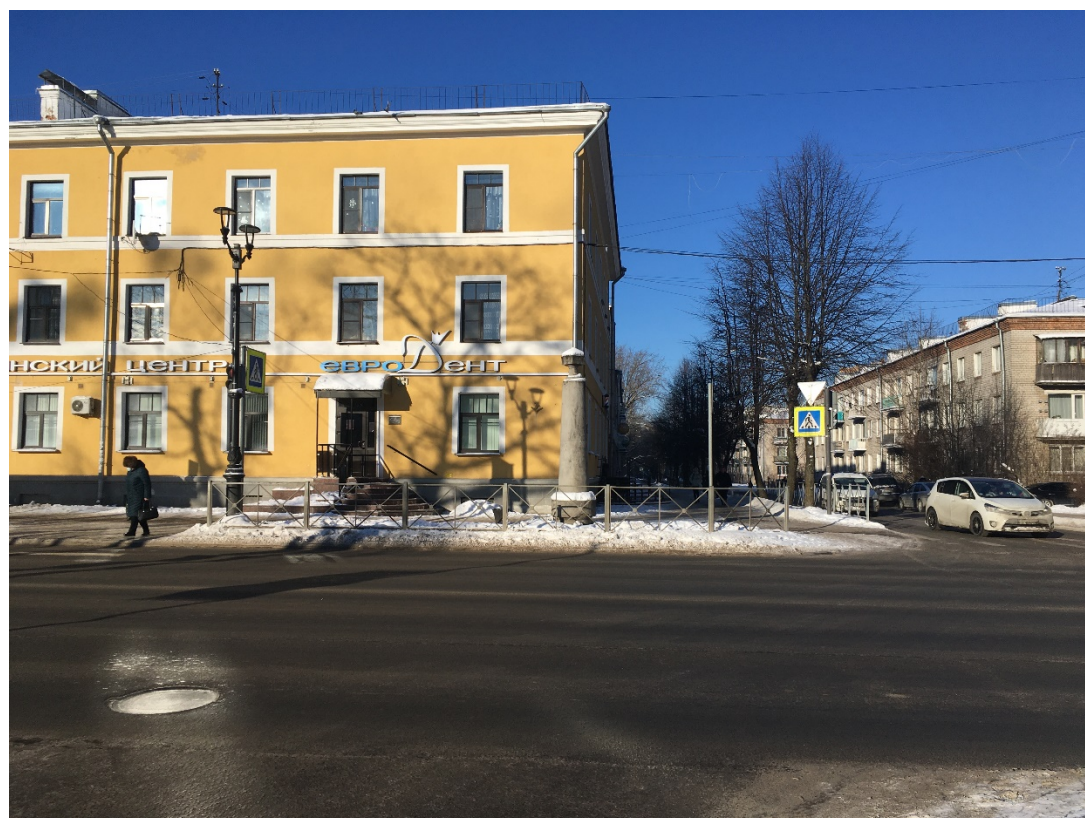
7. Объект культурного наследия «Столбы верстовые» (Ленинградская область, Гатчинский район, г. Гатчина, Пушкинское шоссе, верстовой столб № 2, 44 километр). Вид с юго-востока. Дата фотофиксации: 08.02.2021

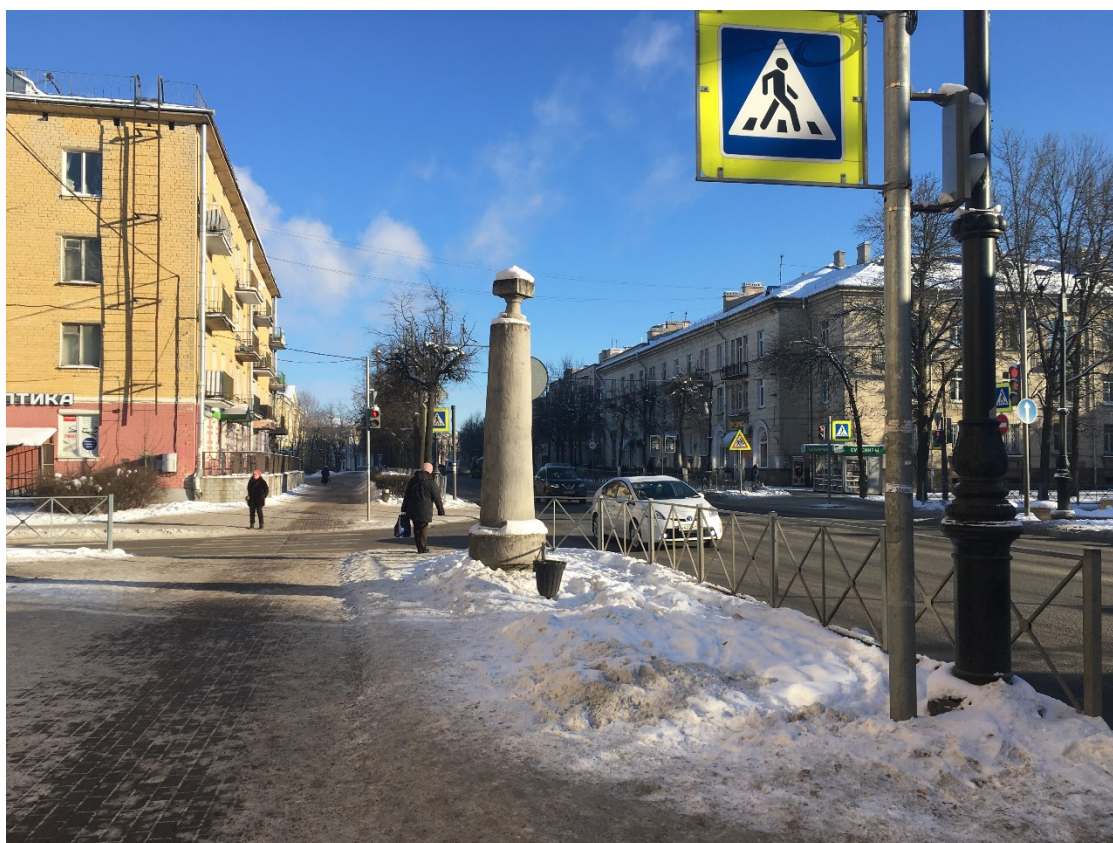
8. Объект культурного наследия «Столбы верстовые» (Ленинградская область, Гатчинский район, г. Гатчина, Пушкинское шоссе, верстовой столб № 2, 44 километр). Вид с юго-запада. Дата фотофиксации: 08.02.2021

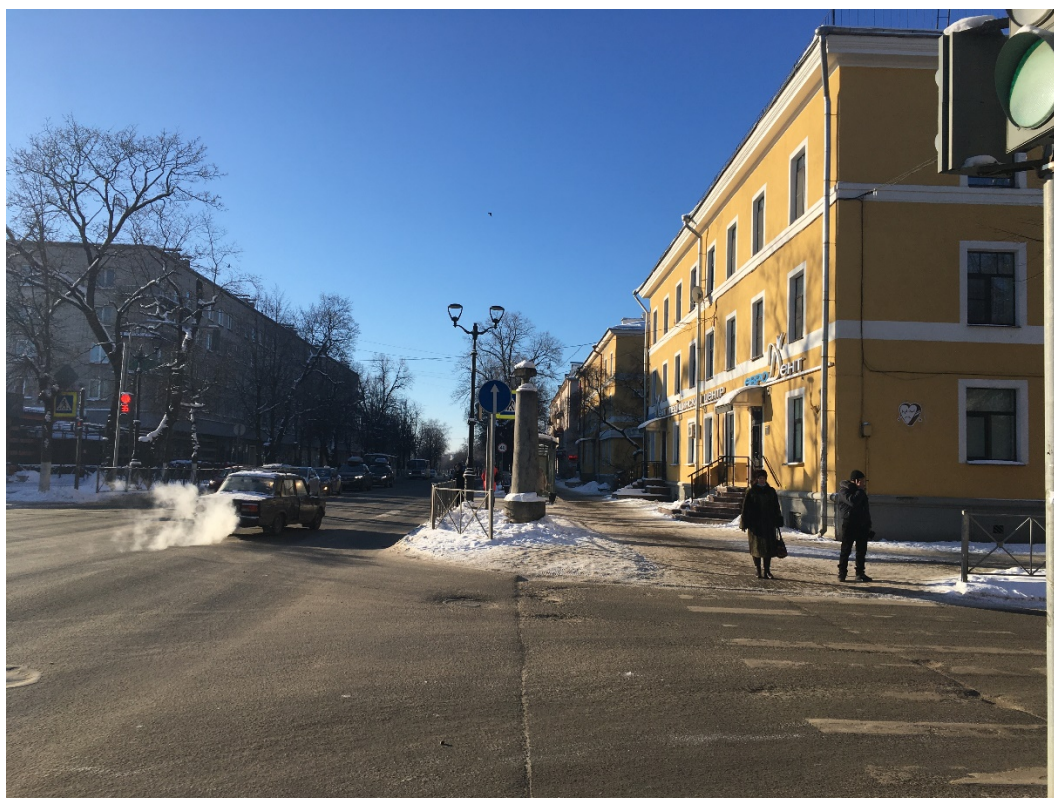
9. Объект культурного наследия «Столбы верстовые» (Ленинградская область, Гатчинский район, г. Гатчина, Пушкинское шоссе, верстовой столб № 2, 44 километр). Вид с северо-востока. Дата фотофиксации: 08.02.2021

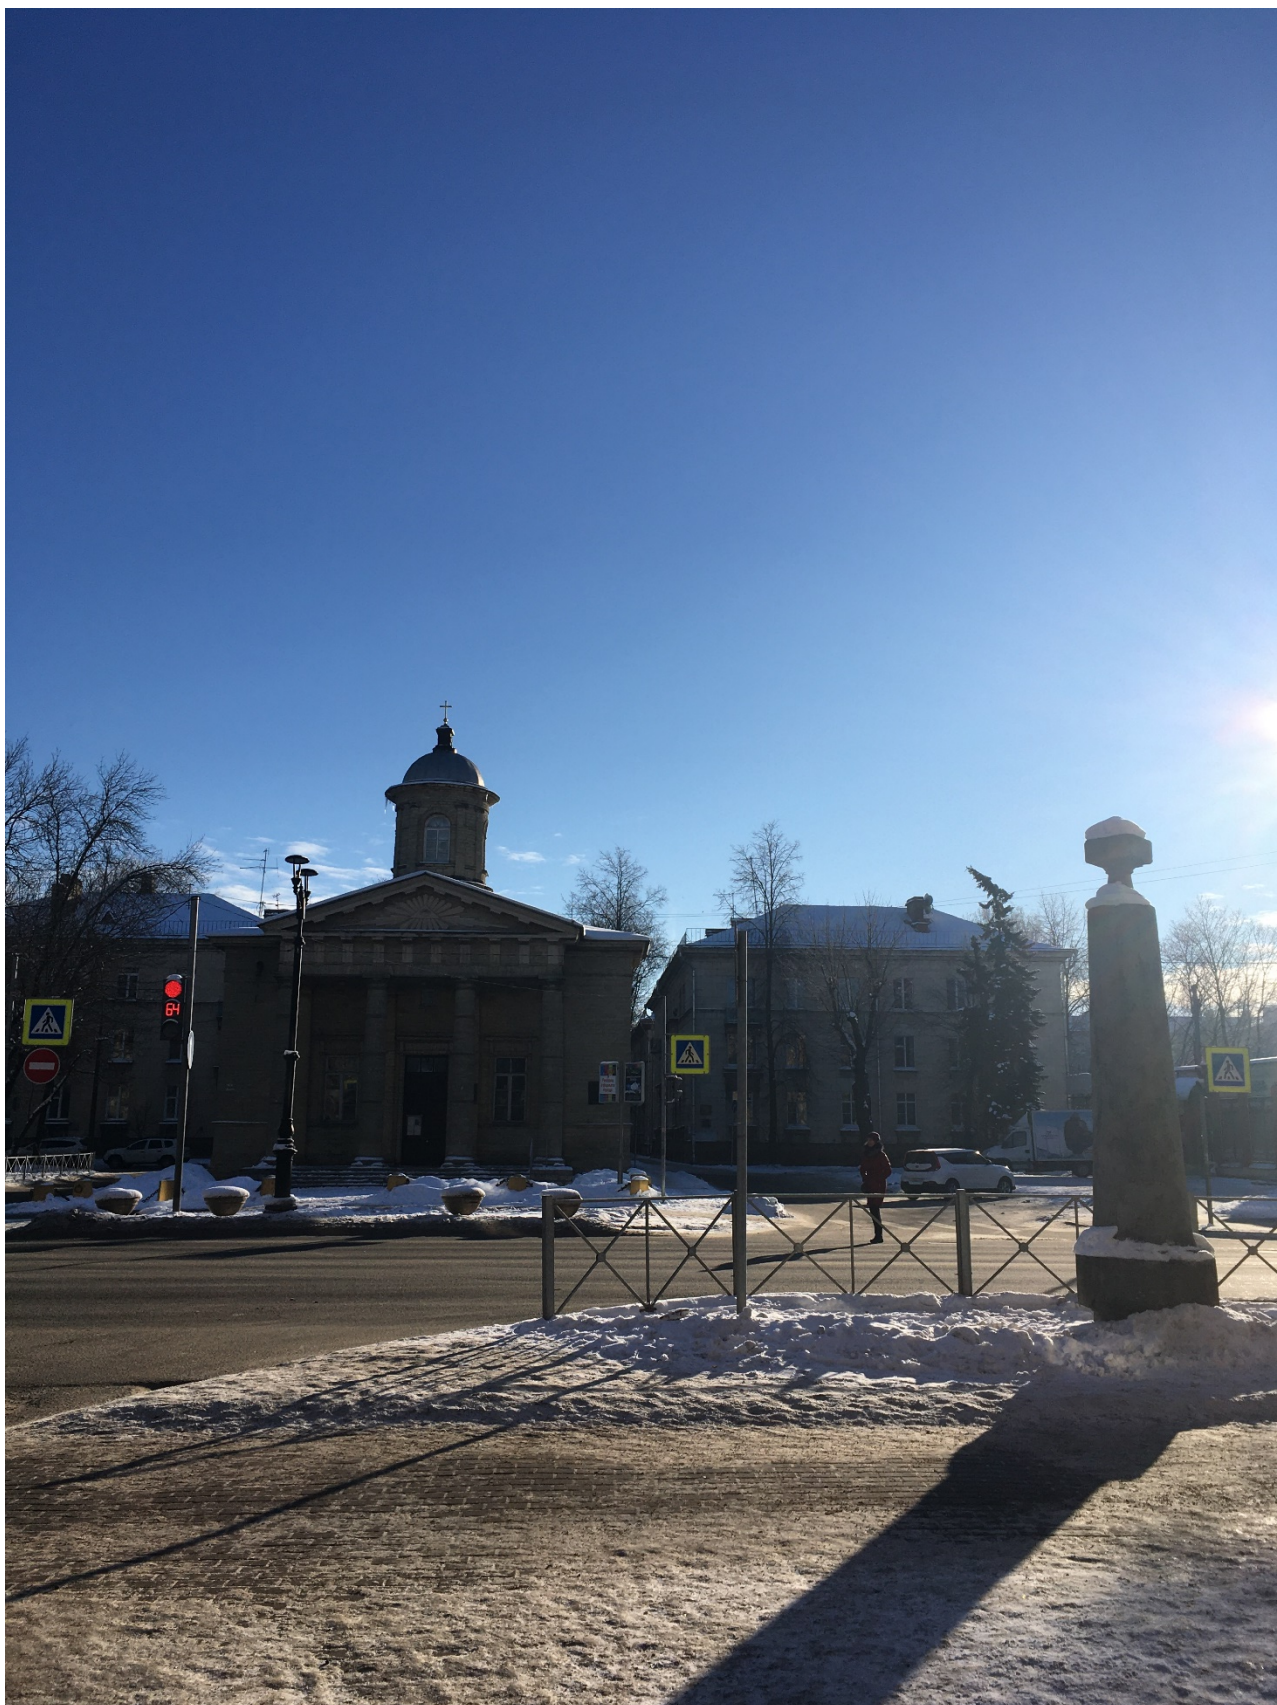
10. Объект культурного наследия «Столбы верстовые» (Ленинградская область, Гатчинский район, г. Гатчина, Пушкинское шоссе, верстовой столб № 2, 44 километр). Вид с северо-запада. Дата фотофиксации: 08.02.2021

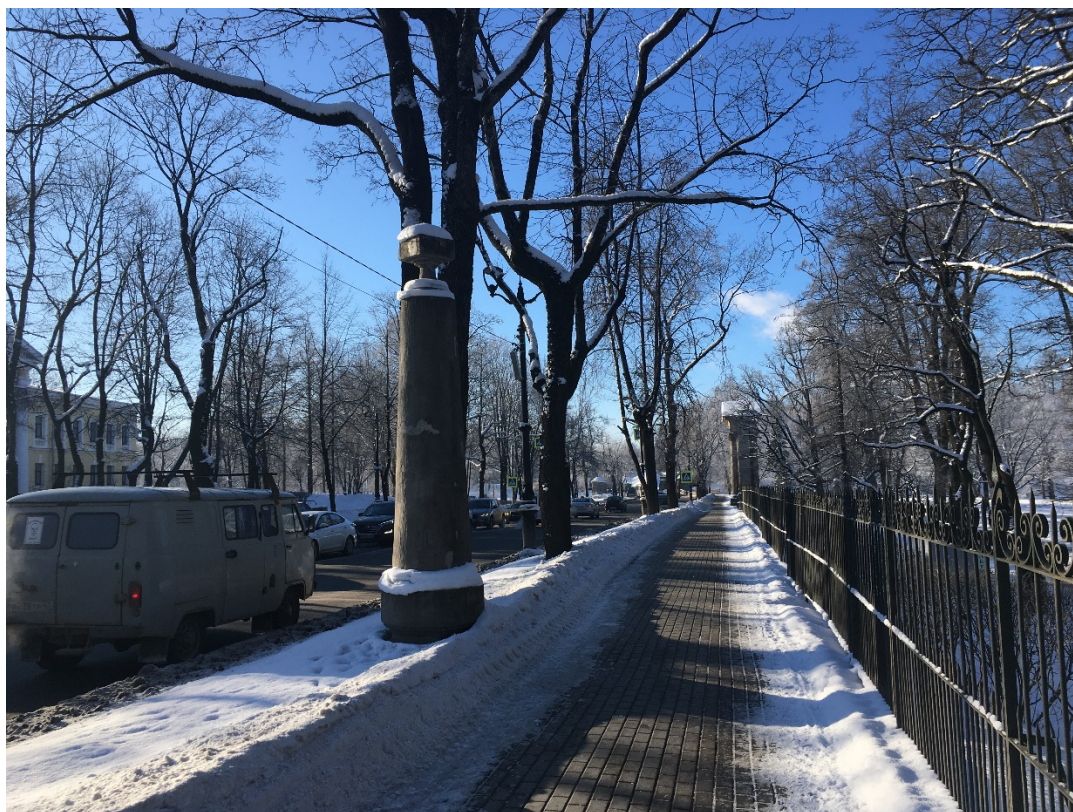
Верстовой столб № 3 (границы его территории) расположен смежно с границей территории объекта культурного наследия федерального значения «Ансамбль Гатчинского дворца и парка». Объект расположен у тротуара, между оградой парка и трассой шоссе 25 Октября, на возвышении относительно рельефа парковой территории, в ряду аллеи посадки высокоствольных насаждений.

11. Объект культурного наследия «Столбы верстовые» (Ленинградская область, Гатчинский район, г. Гатчина, Пушкинское шоссе, верстовой столб № 3, 45 километр). Вид с северо-востока. Дата фотофиксации: 08.02.2021

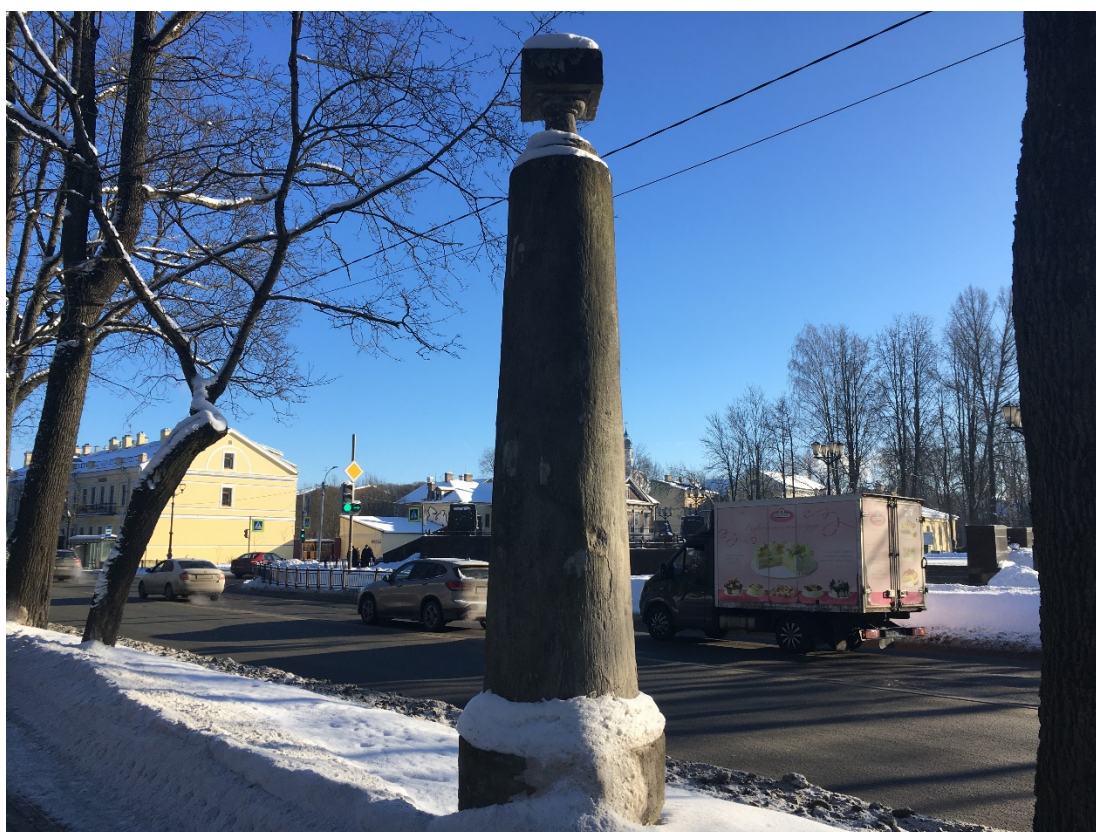
12. Объект культурного наследия «Столбы верстовые» (Ленинградская область, Гатчинский район, г. Гатчина, Пушкинское шоссе, верстовой столб № 3, 45 километр). Вид с запада. Дата фотофиксации: 08.02.2021

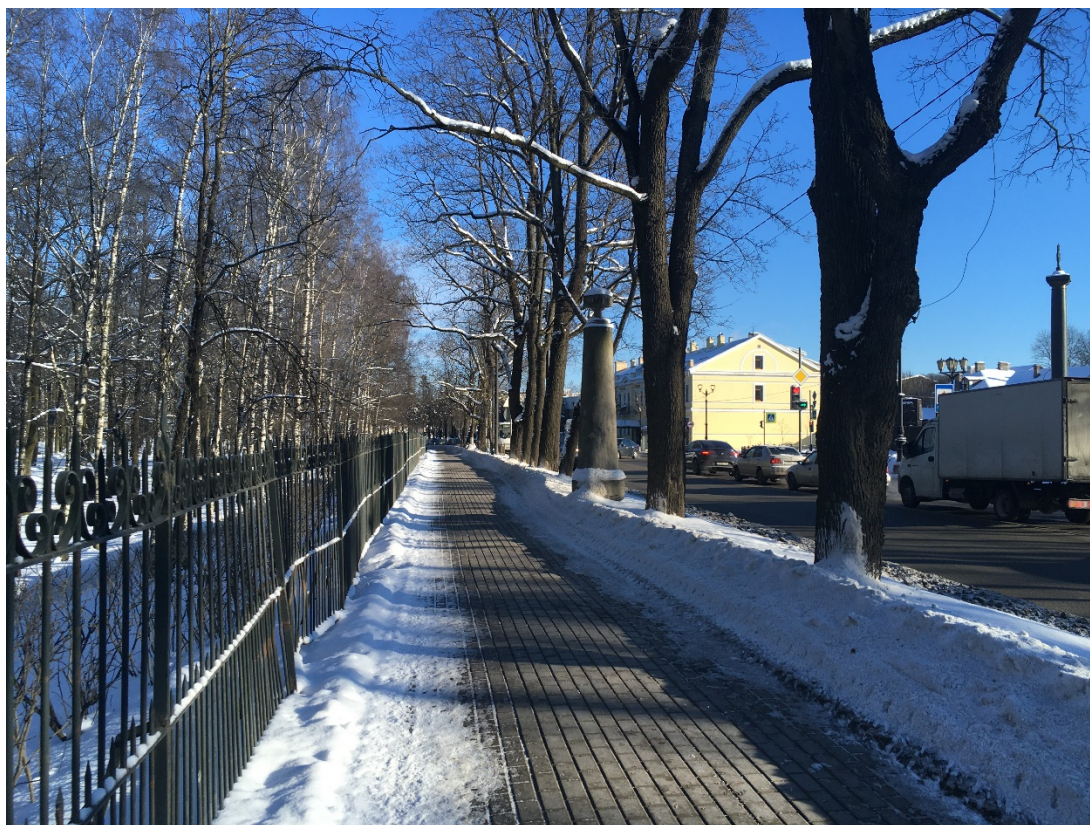
13. Объект культурного наследия «Столбы верстовые» (Ленинградская область, Гатчинский район, г. Гатчина, Пушкинское шоссе, верстовой столб № 3, 45 километр). Вид с юго-запада. Дата фотофиксации: 08.02.2021

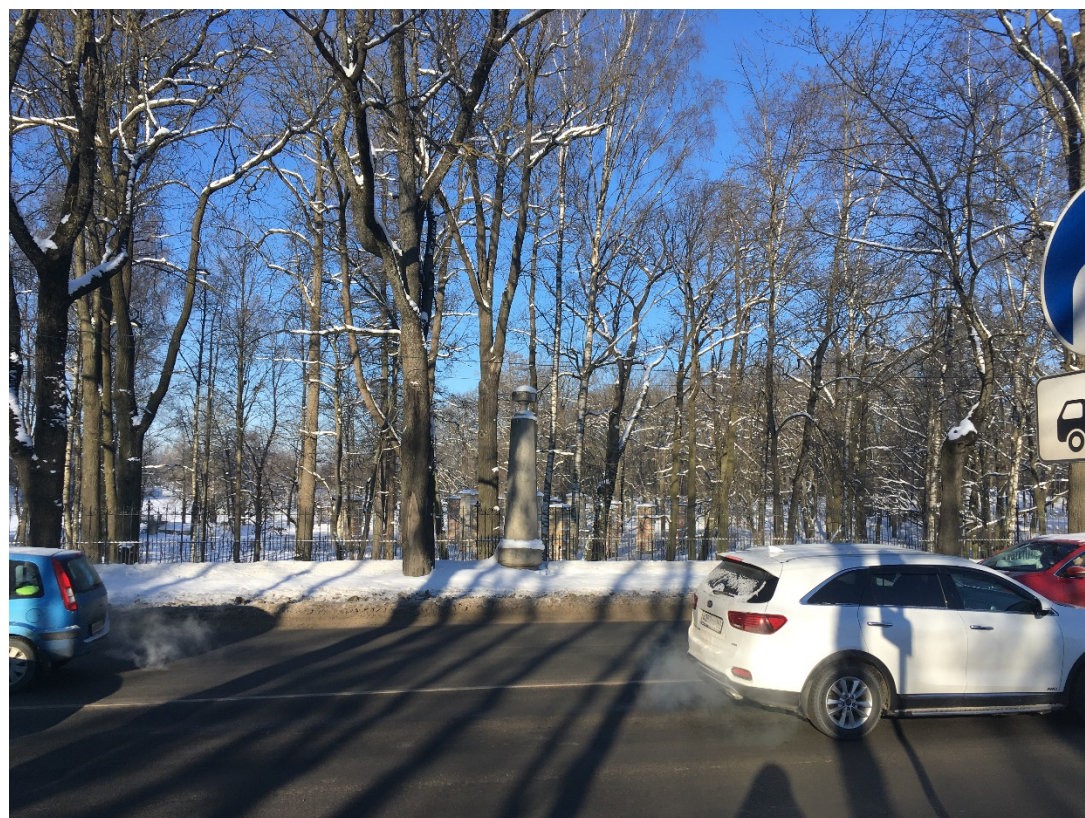
14. Объект культурного наследия «Столбы верстовые» (Ленинградская область, Гатчинский район, г. Гатчина, Пушкинское шоссе, верстовой столб № 3, 45 километр). Вид с юго-востока. Дата фотофиксации: 08.02.2021

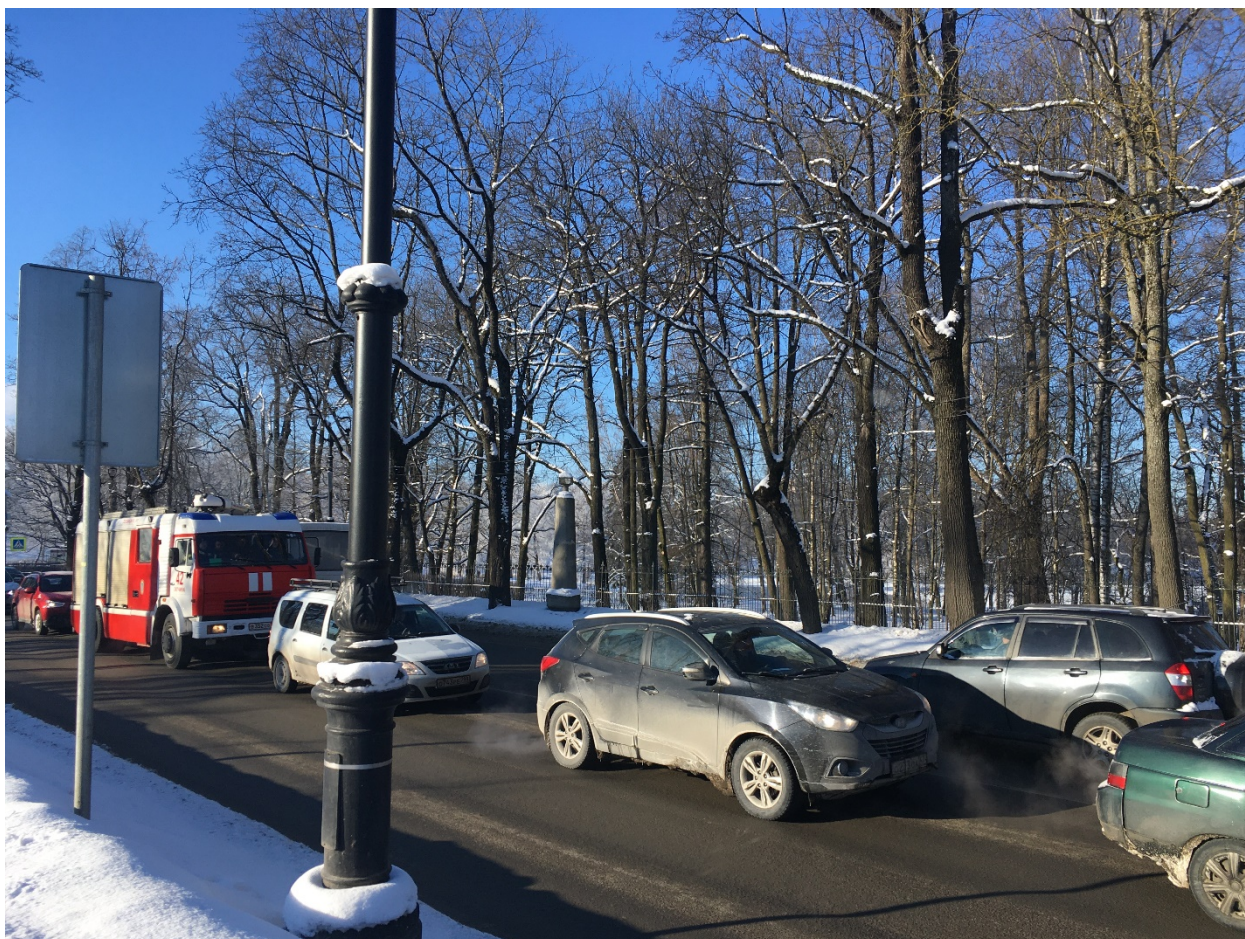
15. Объект культурного наследия «Столбы верстовые» (Ленинградская область, Гатчинский район, г. Гатчина, Пушкинское шоссе, верстовой столб № 3, 45 километр). Вид с востока. Дата фотофиксации: 08.02.2021
