Акт

по результатам государственной историко-культурной экспертизы проектной документации на проведение работ по сохранению объекта культурного наследия федерального значения «Горбатый мост (на Длинном острове)», 1793-е гг., входящего в состав объекта культурного наследия федерального значения «Ансамбль Гатчинского дворца и парка», расположенного по адресу: Ленинградская область, Гатчинский район, г. Гатчина, Дворцовый парк, предусмотренных проектом: «Научно-исследовательская и проектная документация на проведение работ по сохранению объекта культурного наследия федерального значения «Горбатый мост (на Длинном острове)», 1793-е гг., в составе объекта культурного наследия федерального значения «Ансамбль Гатчинского дворца и парка» (проект реставрации)», выполненным ООО «СПбПроектРеставрация» в 2021 г., шифр П-04/2021

г. Санкт-Петербург

30 сентября 2021 г.

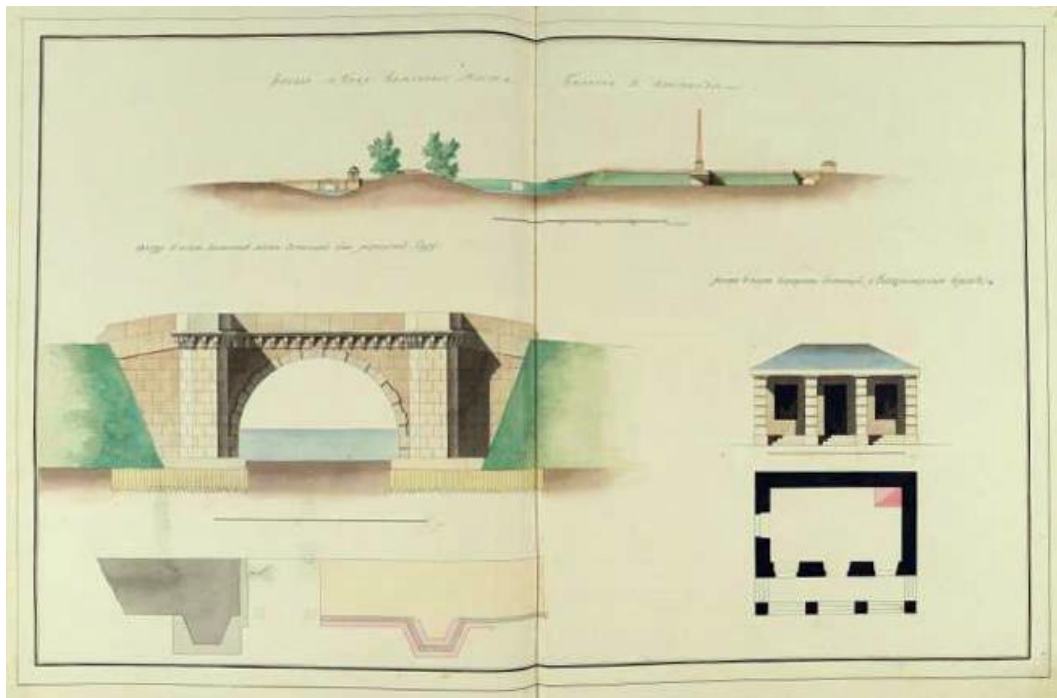
Илл.7. Неизвестный автор. Лист из «Кушелевского альбома». Вид сбоку Адмиралтейского моста, балкона-террасы, рвов и Коннетабля. План и фасад Карпина моста. План и фасад караулки у Екатерининвердерских ворот. ГНИМА им. А.С. Щусева (инв. № Р I-3296)

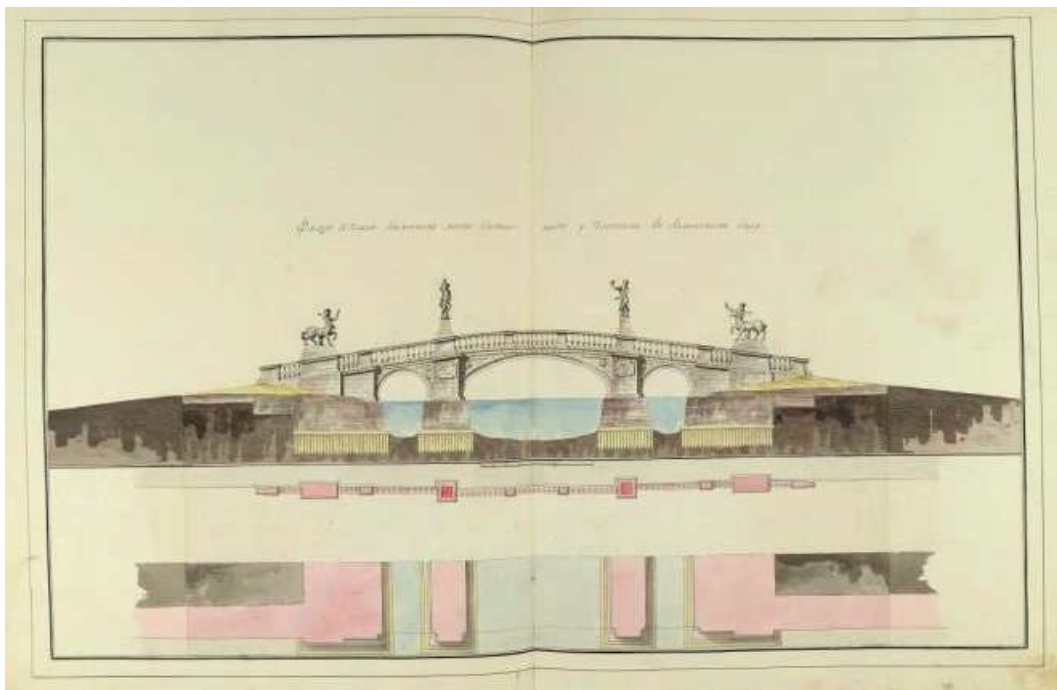
Илл.8. Неизвестный автор. Лист из «Кушелевского альбома». Большой Каменный мост. План по устоям, план парапета и фасад. ГНИМА им. А.С. Щусева (инв. № Р I-3303)

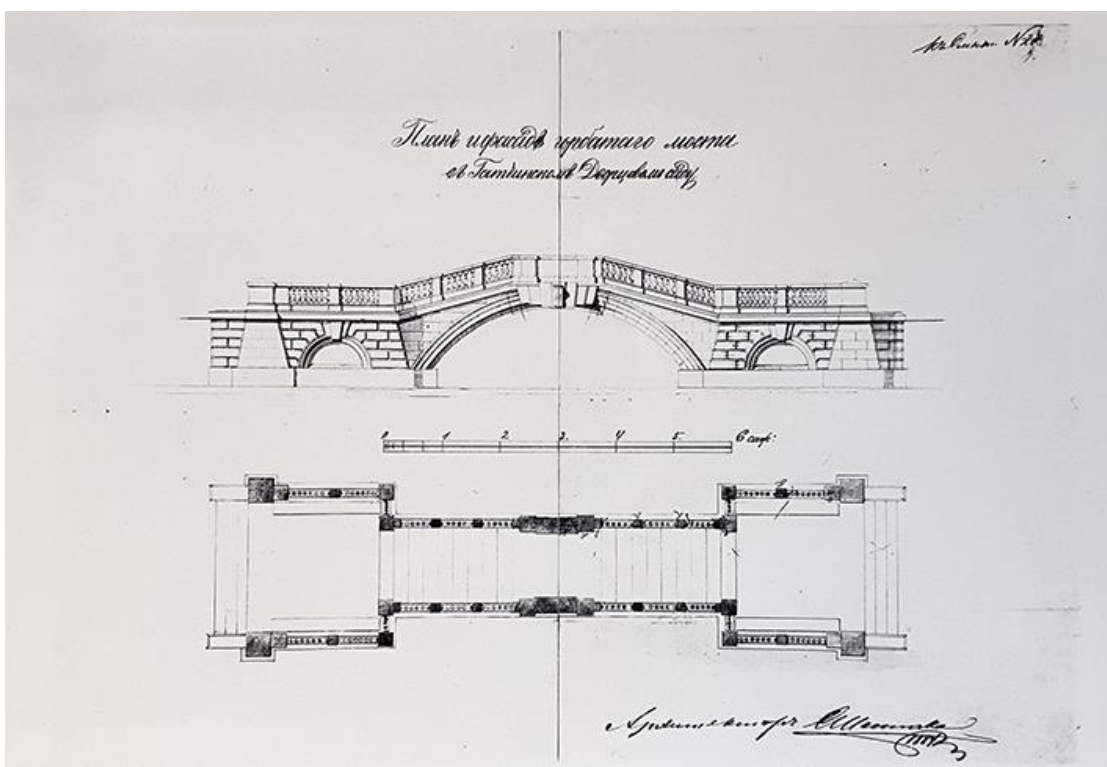
Илл.16. Фасад и план Горбатого моста. Фиксационный чертеж. Арх. С. Шестаков. 1884 г. ГМЗ «Гатчина» (инв. № ГДМ-108-ХII)

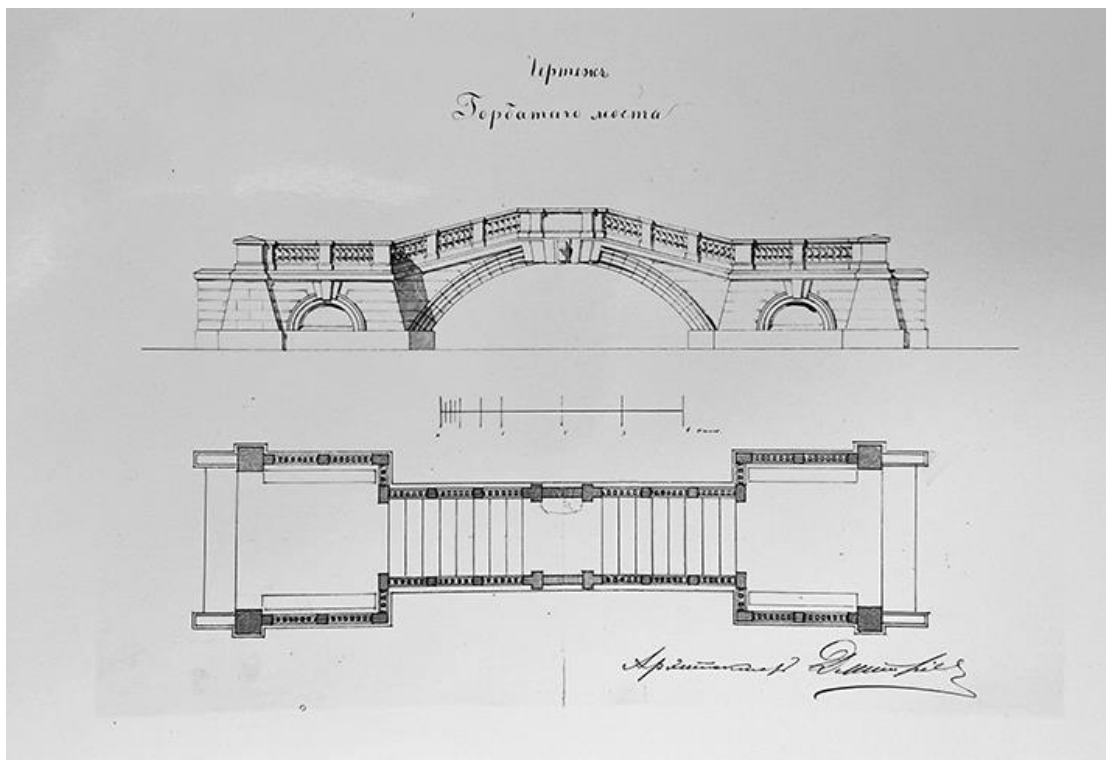
Илл.18. План и фасад Горбатого моста. Чертеж. Арх. Н. Дмитриев. Б/д. ГМЗ «Гатчина»

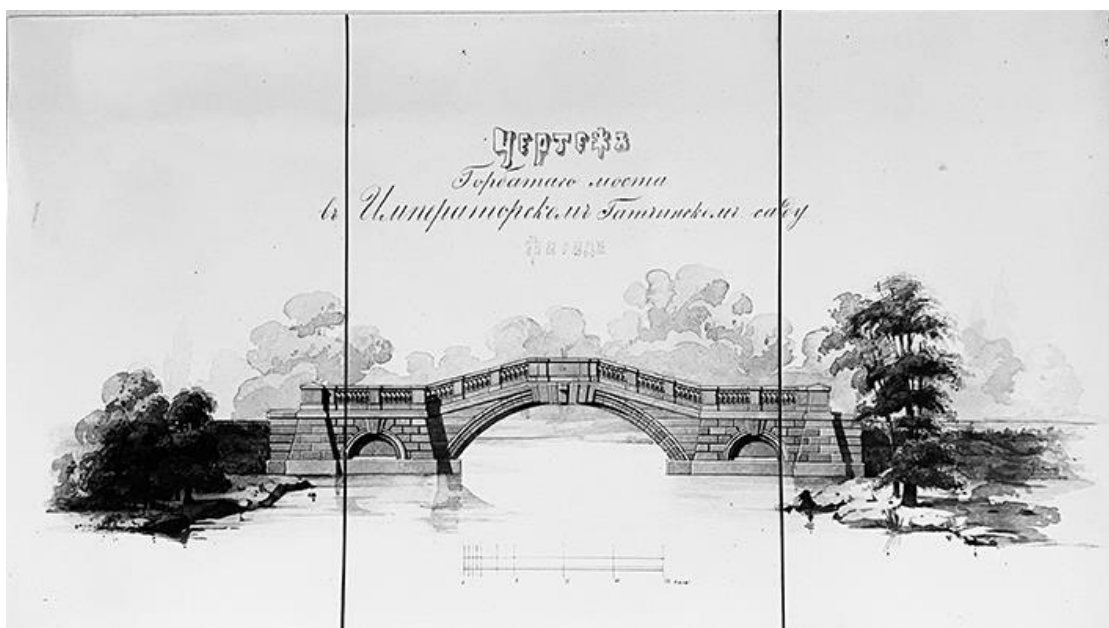
Илл.19. «Чертеж Горбатого моста в Императорском Гатчинском саду». Фасад Горбатого моста. Чертеж. Арх. Н. Дмитриев. 1885 г. ГМЗ «Гатчина» (инв. № ГДМ-124-ХII)

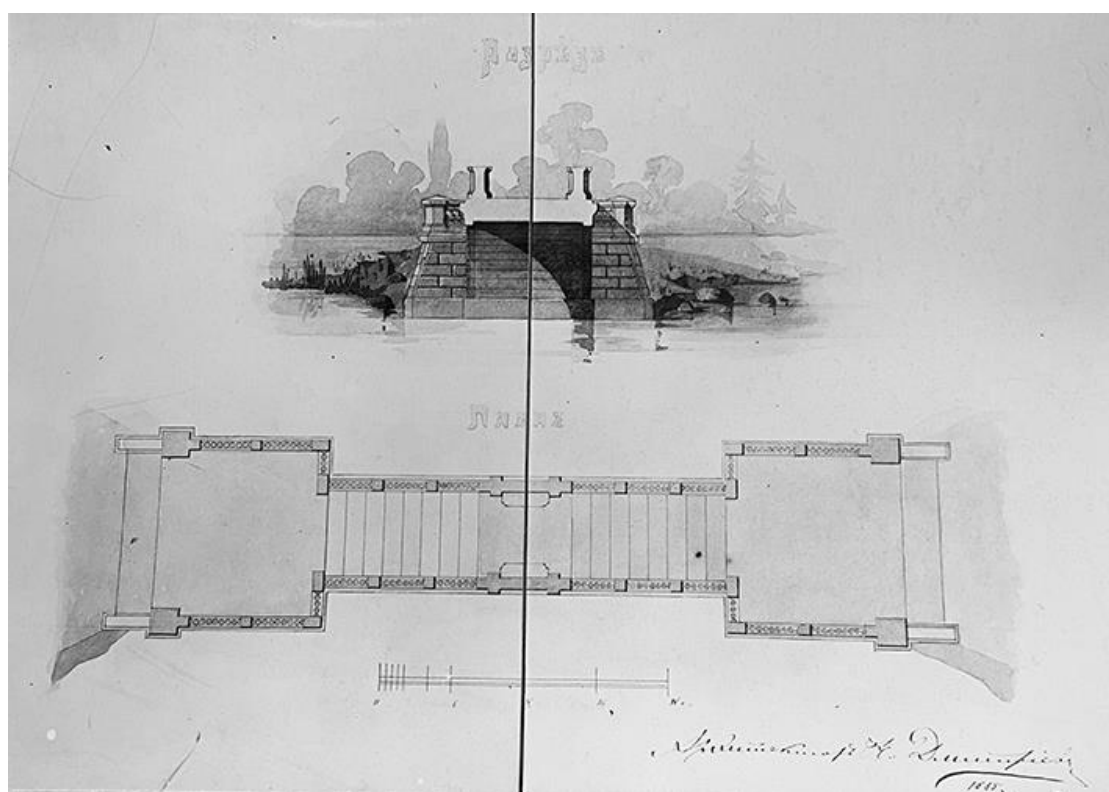
Илл.20. «Чертеж Горбатого моста в Императорском Гатчинском саду». Разрез и план Горбатого моста. Чертеж. Арх. Н. Дмитриев. 1885 г. ГМЗ «Гатчина» (инв. № ГДМ-124-ХII)

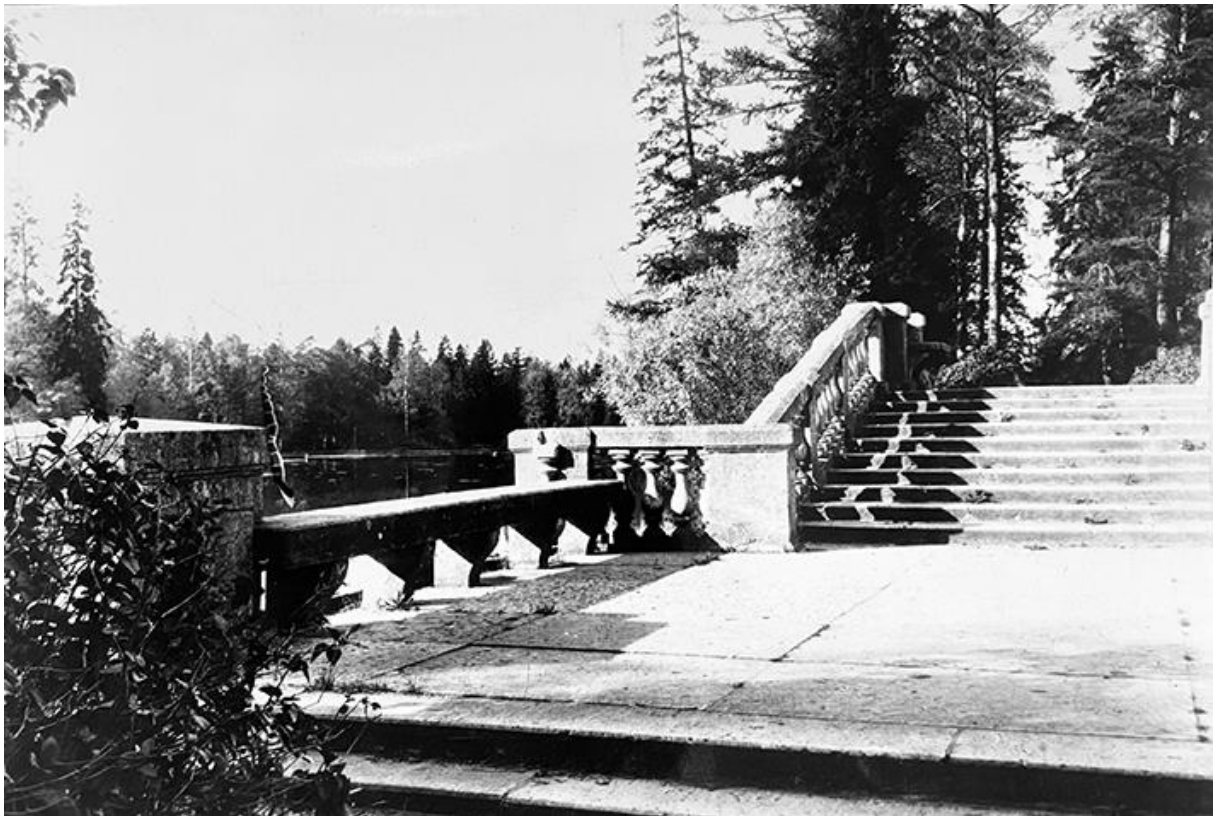
Илл.35 . Горбатый мост. Вид ограждение моста, обращенные к Серебряному пруду
Фотография. 1930-е гг. ГМЗ «Гатчина»

- Илл.35.** Горбатый мост. Вид ограждение моста, обращенные к Серебряному пруду Фотография. 1930-е гг. ГМЗ «Гатчина».
- Илл.36.** Горбатый мост. Вид на ограждение моста, обращенные к Белому озеру. Фотография. 1930-е гг. ГМЗ «Гатчина».

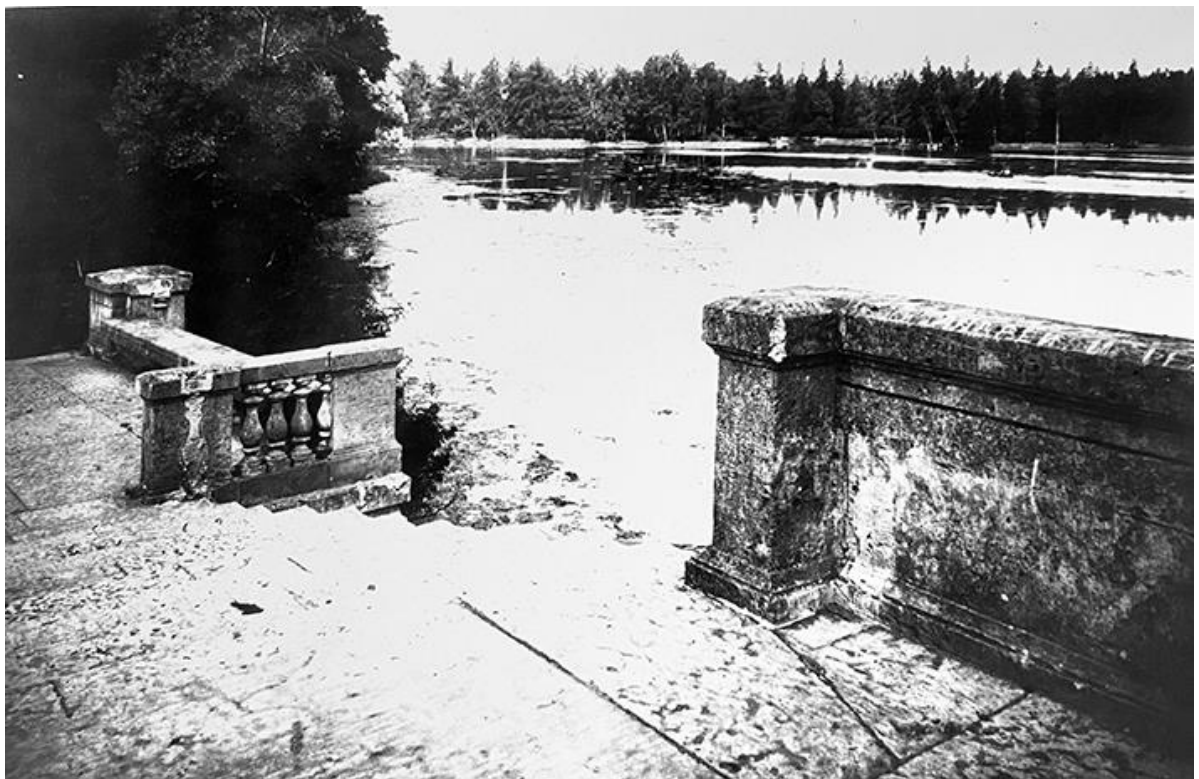
Целый ряд фотоизображений Горбатого моста, относящиеся ко второй половине 1930-х гг., фиксируют существенные утраты его архитектурного оформления, в частности обрушение балюстрады ограждения на обоих устоях, множественные локальные повреждения каменного декора конструкций – сколы, выцарапанные надписи и пр... (см. Иконография, Илл. 35-41)

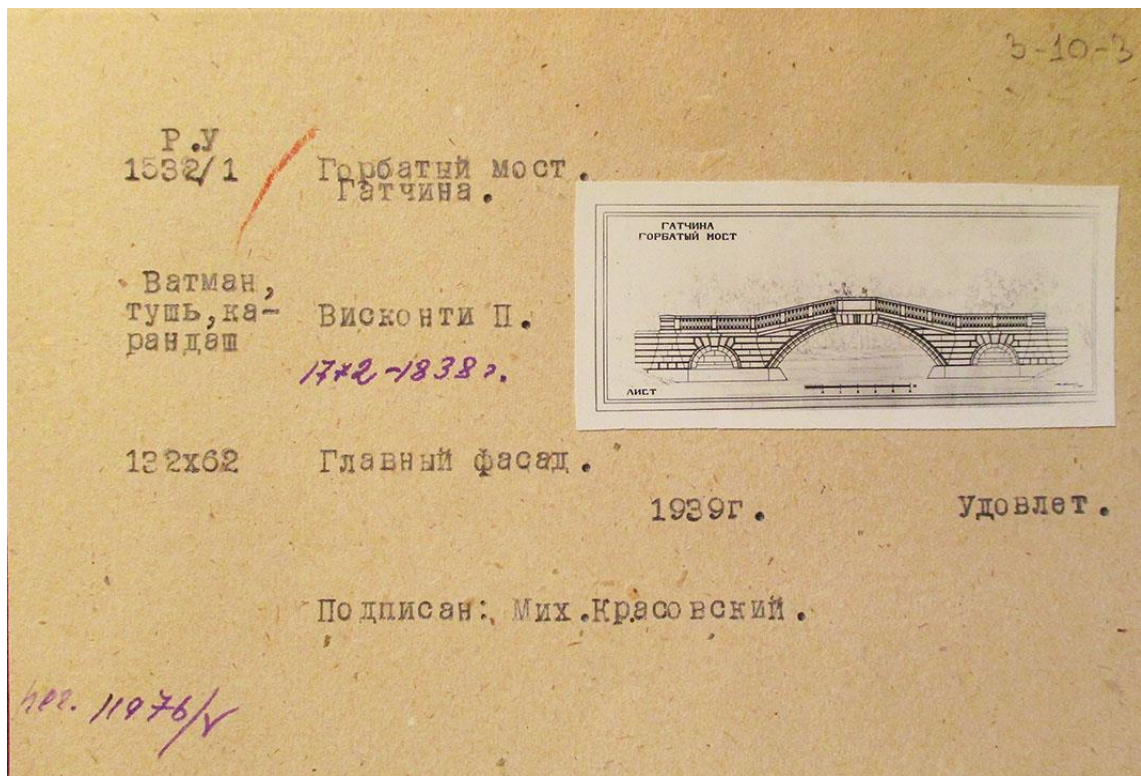
Илл.45. Карточечная карточка с описанием обмерных чертежей М.В. Красовского по Гатчинскому парку. Горбатый мост. Фасад. 1939 г. ГНИМА им. А.В. Щусева

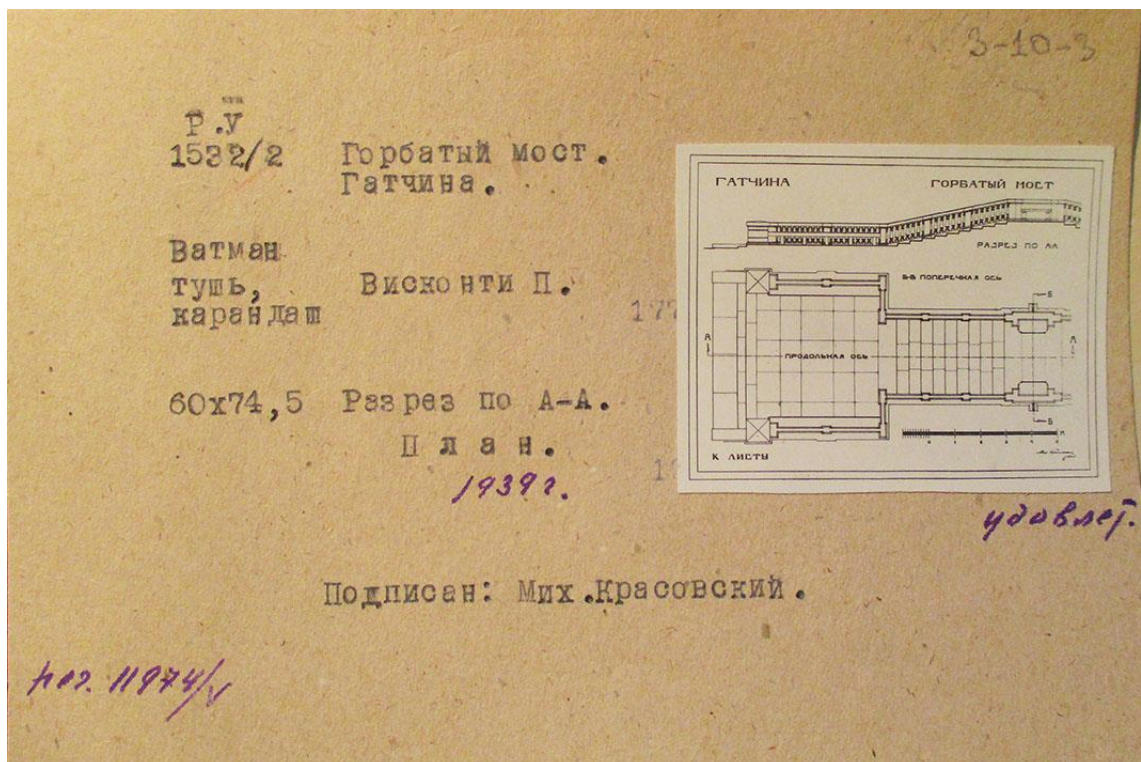
Илл.46. Карточечная карточка с описанием обмерных чертежей М.В. Красовского по Гатчинскому парку. Горбатый мост. Фасад. 1939 г. ГНИМА им. А.В. Щусева

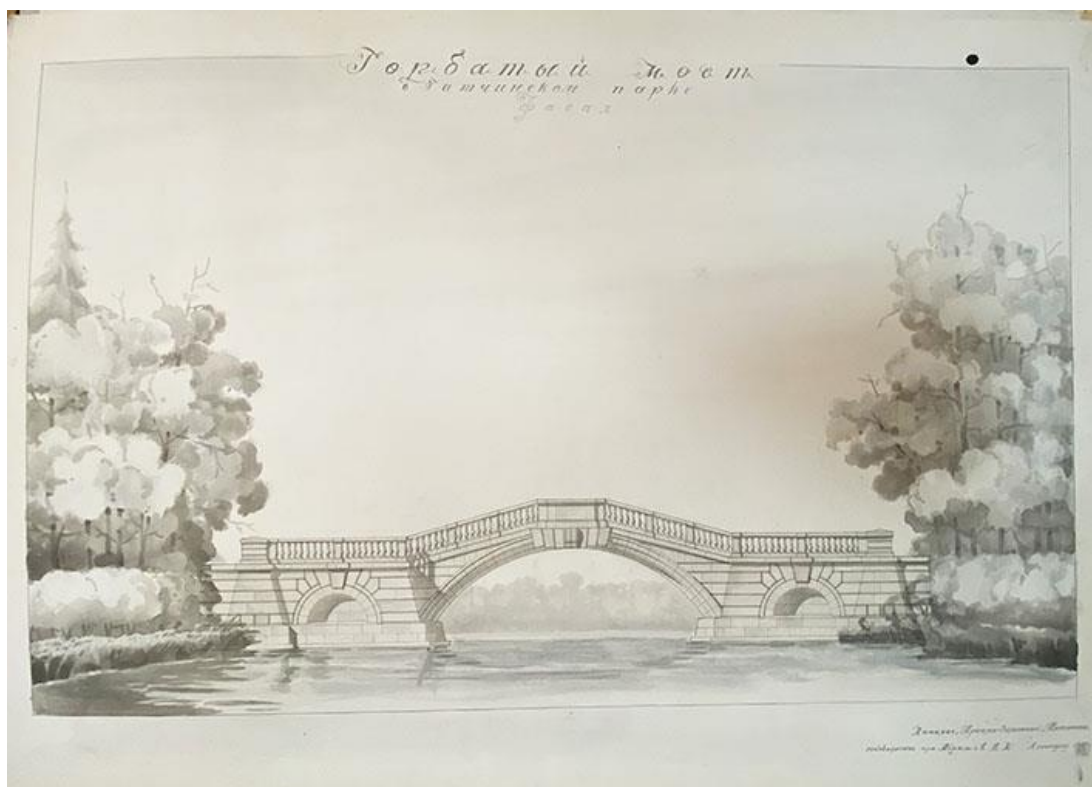
Илл.54. Горбатый мост в Гатчине. Фасад. Исп. Данилов, Ариэль-Залесский, Тихонова. «Обмерные чертежи, выполненные научно-исследовательским сектором ЛИСИ под руководством ст. научн. сотрудника Л.К. Абрамова. Ленинград. 1949 г.». ГМЗ «Гатчина» (инв. № Д-430)

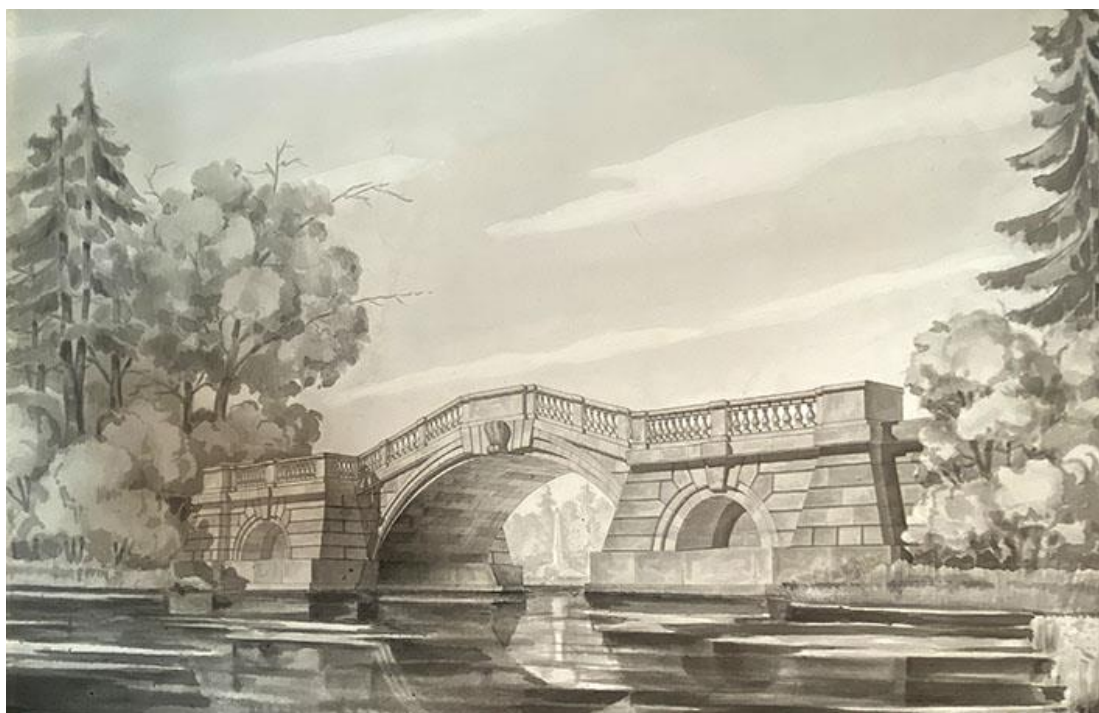
Илл.55. То же. Общий вид с северо-западной стороны. Исп. Ариэль-Залесский, Данилов, Тихонова. 1949 г.

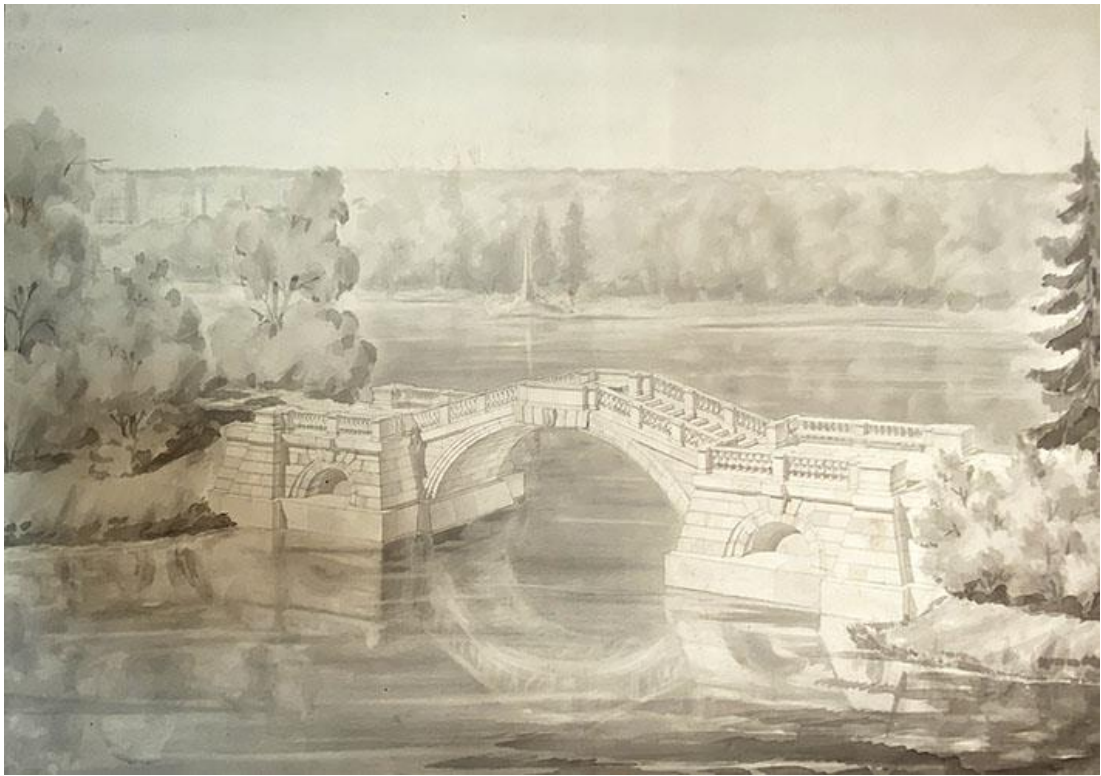
Илл.56. То же. Аксонометрический вид. ГМЗ «Гатчина» (инв. № Д-430)

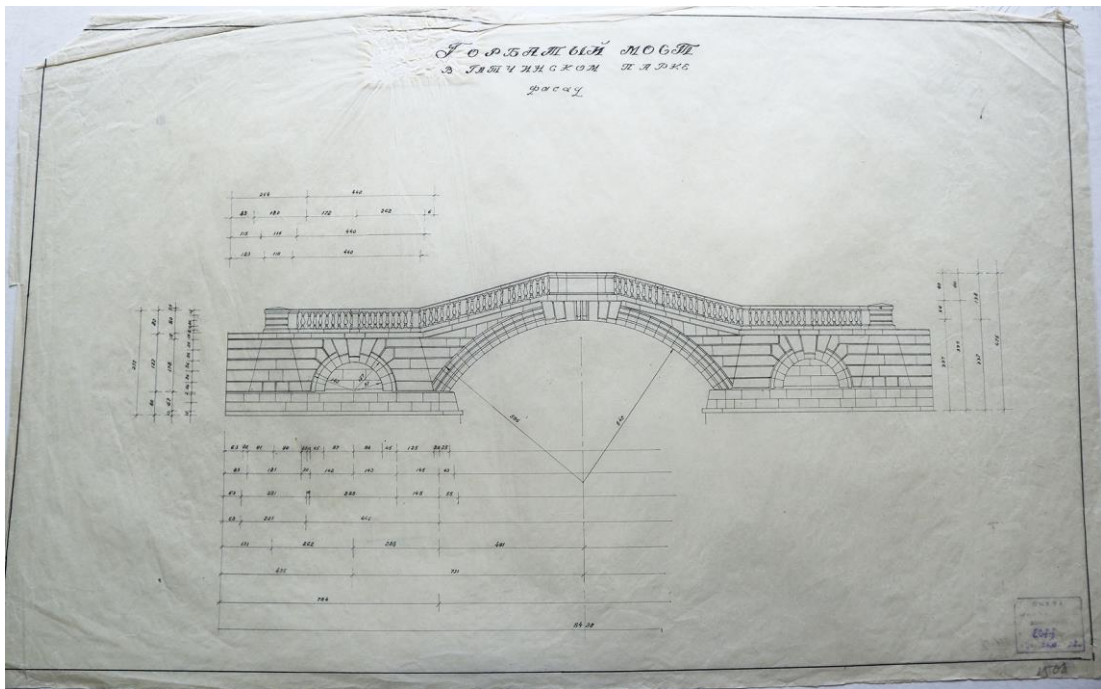
Илл.57. Горбатый мост в Гатчине. Фасад. Обмерный чертеж. Исп. Ариэль-Залесский, Данилов, Тихонова. «Обмерные чертежи, выполненные научно-исследовательским сектором ЛИСИ под руководством ст. научн. сотрудника Л.К. Абрамова. Ленинград. 1949 г. » Архив КГИОП (П.617-19. Инв. № Г-1)

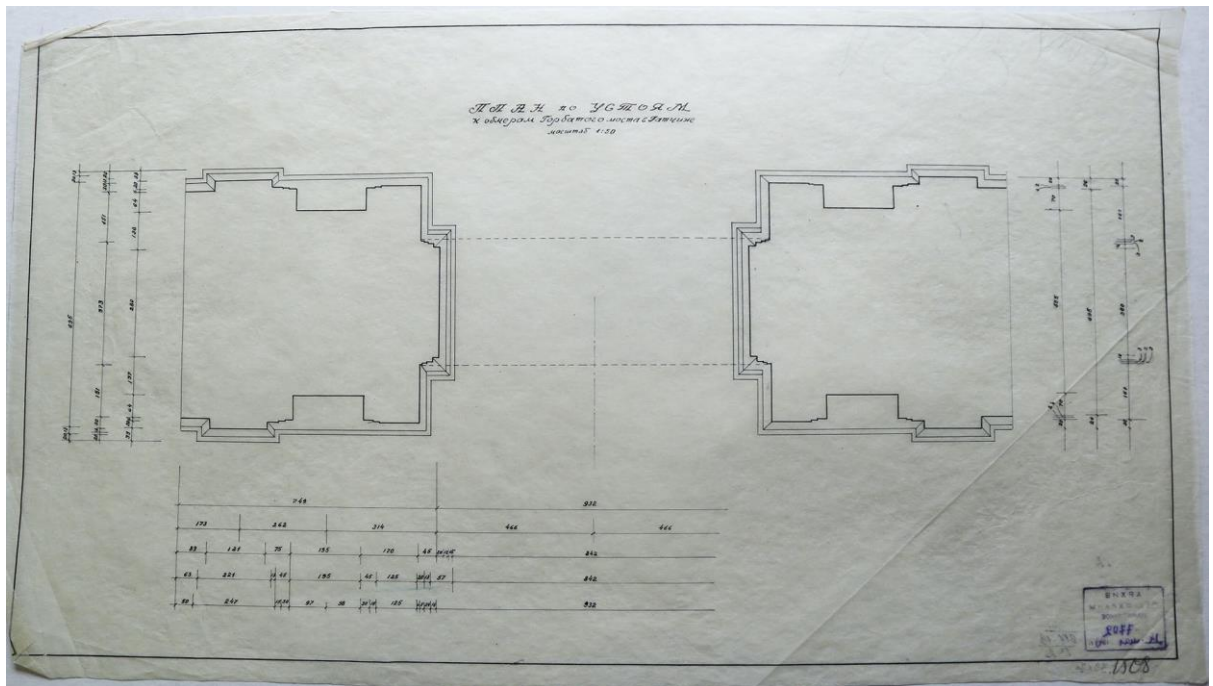
Илл.60. Горбатый мост в Гатчине. План устоев. Обмерный чертеж. Исп. Ариэль-Залесский, Данилов, Тихонова. «Обмерные чертежи, выполненные научно-исследовательским сектором ЛИСИ под руководством ст. научн. сотрудника Л.К. Абрамова. Ленинград. 1949 г. » Архив КГИОП (П.617-19. Инв. № Г-1)

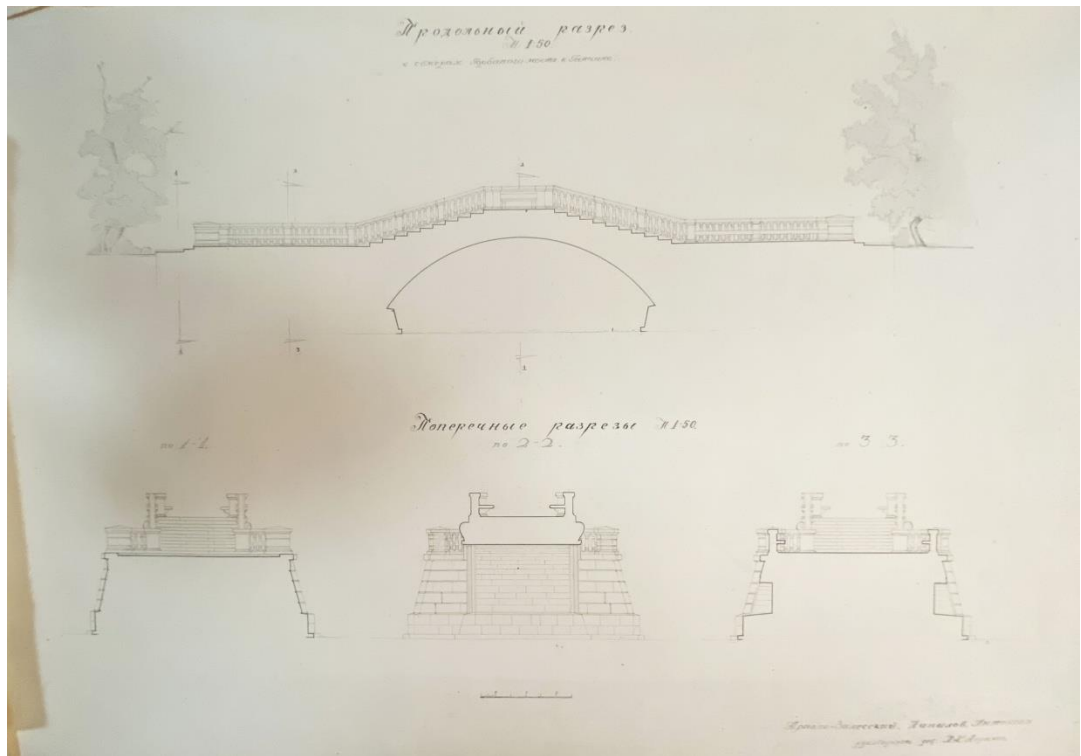
Илл.62. Горбатый мост в Гатчине. Поперечный и продольный разрезы. Обмерный чертёж
Исп. Ариэль-Залесский, Данилов, Тихонова. «Обмерные чертежи, выполненные научно-
исследовательским сектором ЛИСИ под руководством ст. научн. сотрудника Л.К.
Абрамова. Ленинград. 1949 г.». ГМЗ «Гатчина» (инв. № Д-430)

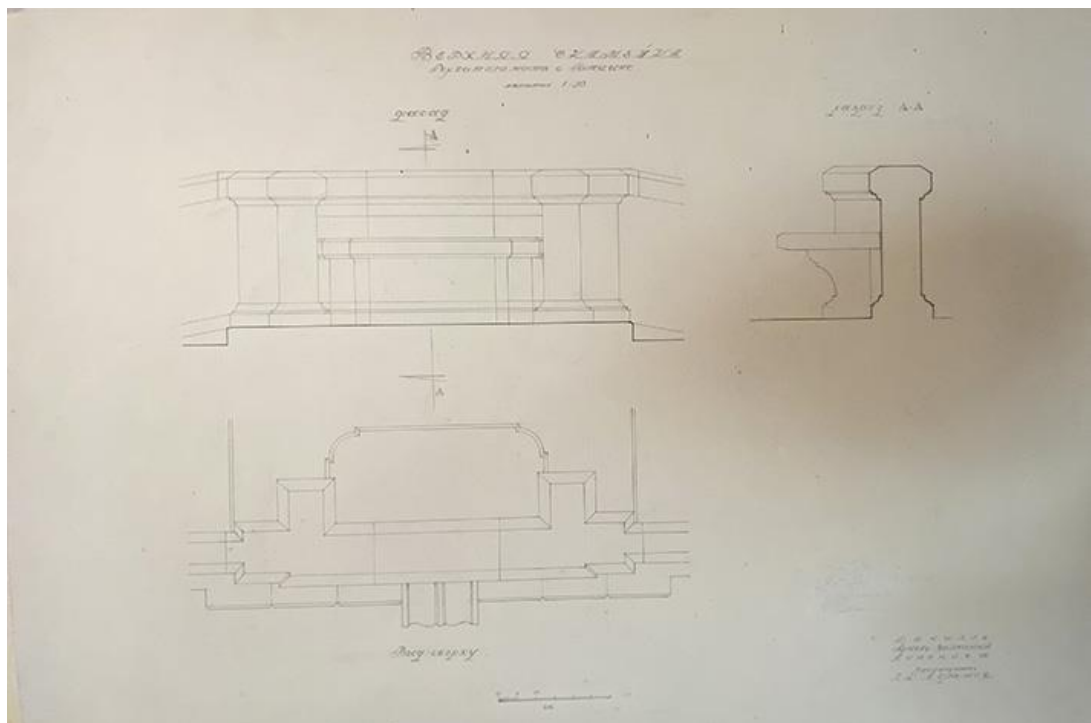
Илл.63. То же. Верхняя скамья. Фасад. План. Разрез

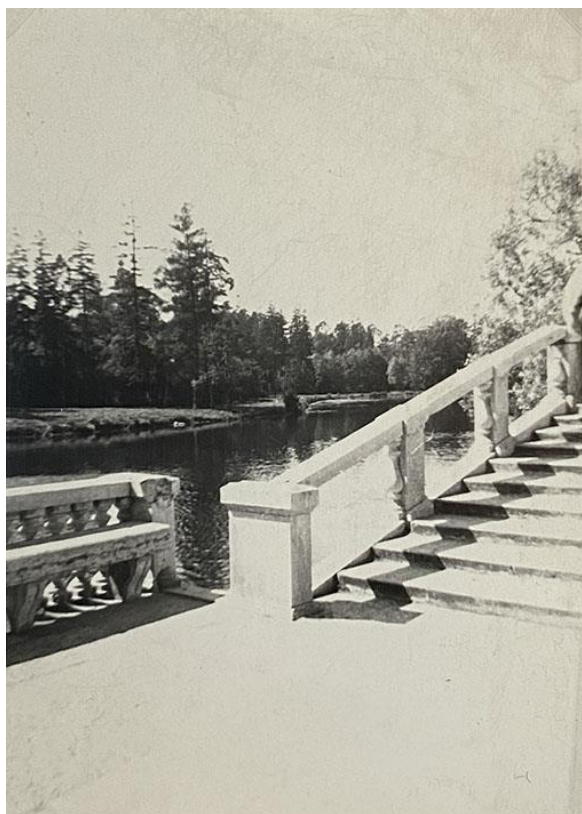
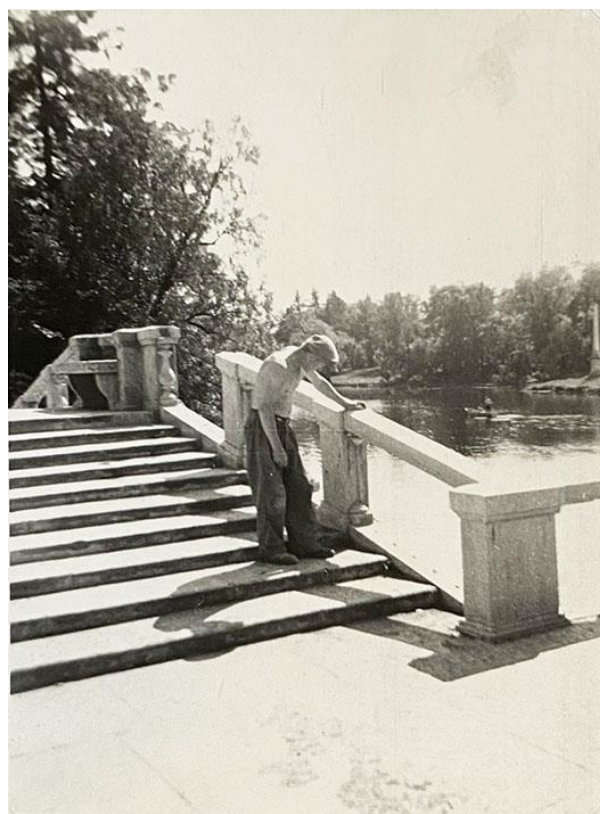
Илл.77. Горбатый мост. Состояние балюстрады ограждения моста. Фотография.1950-е гг.
ГМЗ «Гатчина»

- Илл.76.** Горбатый мост. Вид с юго-западной стороны. Фотография.1950-е гг. ГМЗ «Гатчина».
- Илл.77.** Горбатый мост. Состояние балюстрады ограждения моста. Фотография.1950-е гг. ГМЗ «Гатчина».

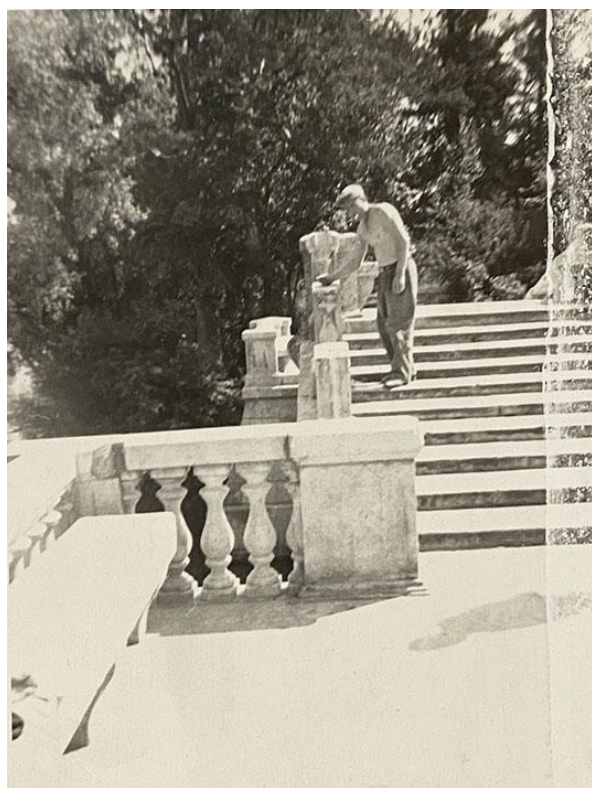
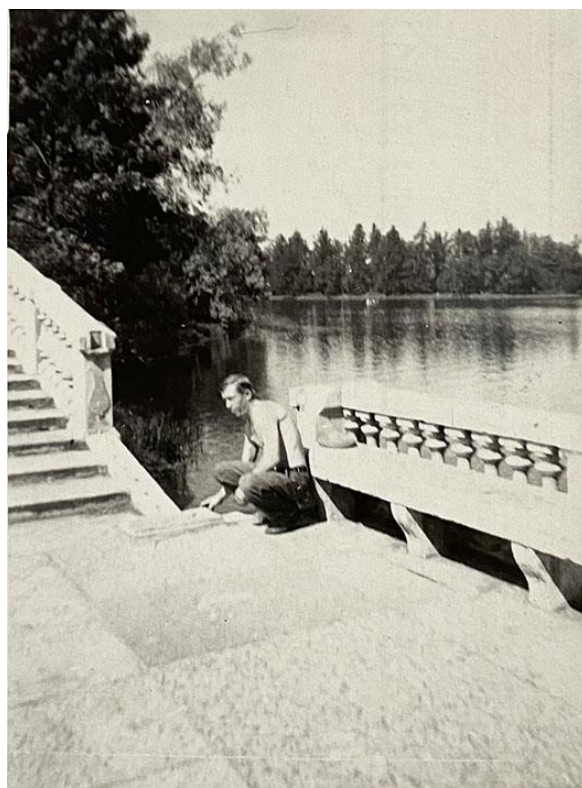
Илл.78. Горбатый мост. Состояние балюстрады ограждения моста. Фотография.1950-е гг.
ГМЗ «Гатчина»

- Илл.78.** Горбатый мост. Состояние балюстрады ограждения моста. Фотография.1950-е гг. ГМЗ «Гатчина».
- Илл.79.** Горбатый мост. Состояние балюстрады ограждения с северо-восточной стороны моста. Фотография.1950-е гг. ГМЗ «Гатчина».

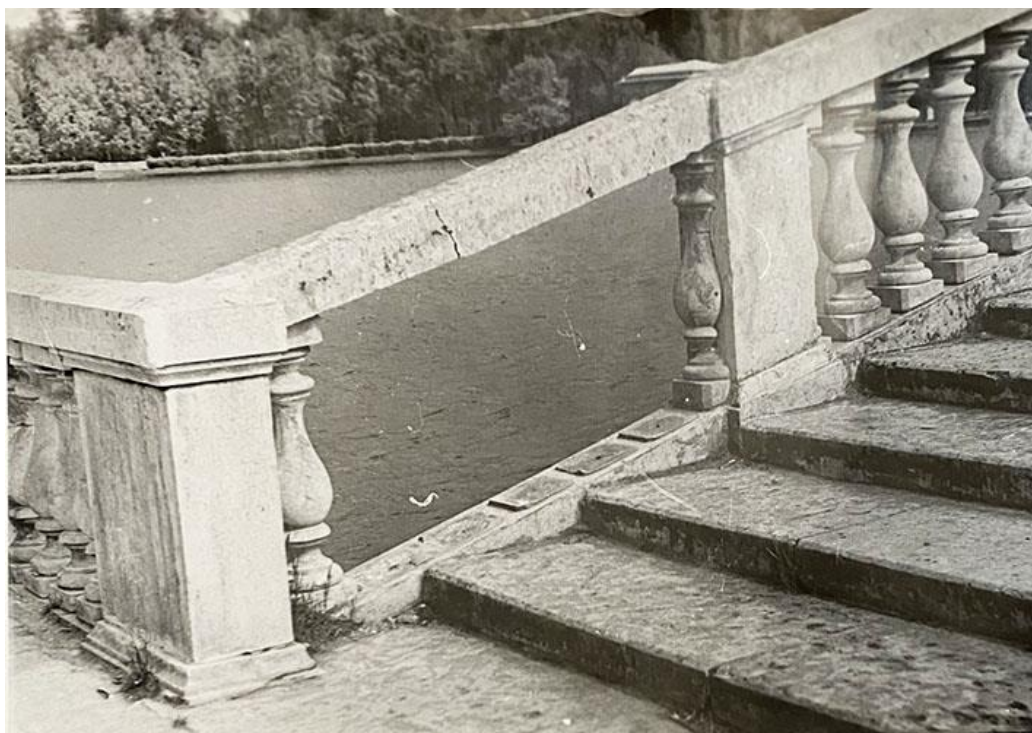
Илл.79. Горбатый мост. Состояние балюстрады ограждения с северо-восточной стороны моста. Фотография.1950-е гг. ГМЗ «Гатчина»

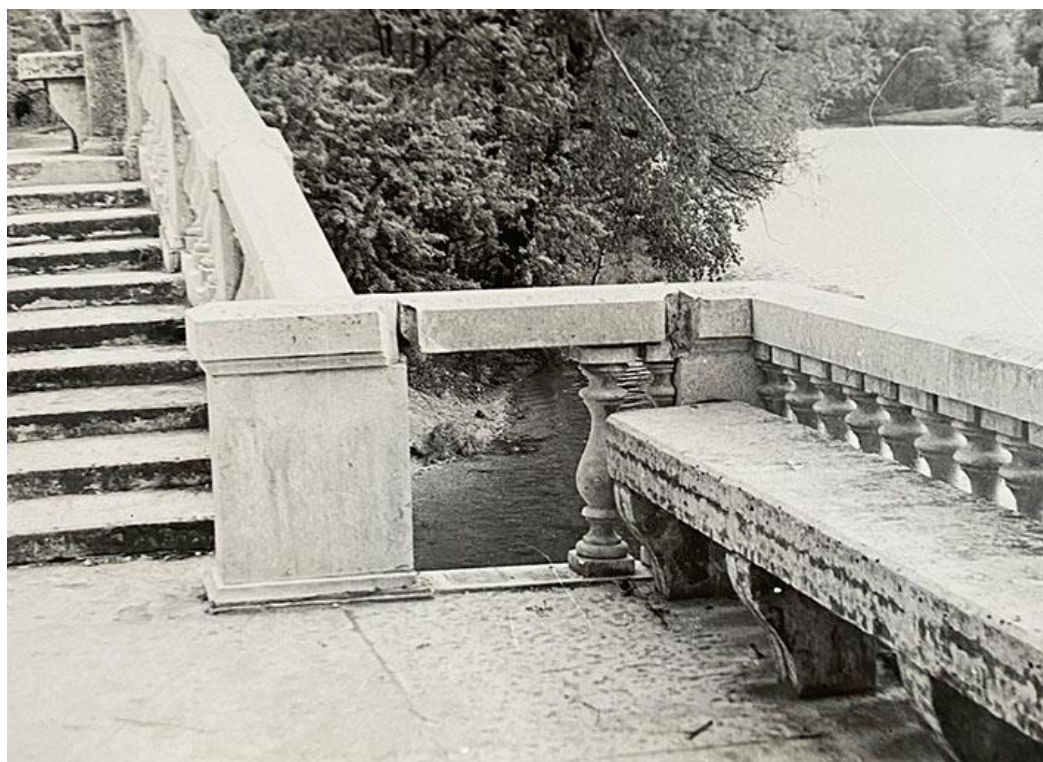
Илл.80. Горбатый мост. Состояние балюстрады ограждения моста. Фотография.1950-е гг. ГМЗ «Гатчина»

- Илл.80.** Горбатый мост. Состояние балюстрады ограждения моста. Фотография.1950-е гг. ГМЗ «Гатчина».
- Илл.81.** Кедринский А.А. Горбатый мост. Обмерные чертежи к проекту реставрации. Фрагмент фасада. 1955 г. ГМЗ «Гатчина» (инв. № 768/1-13).

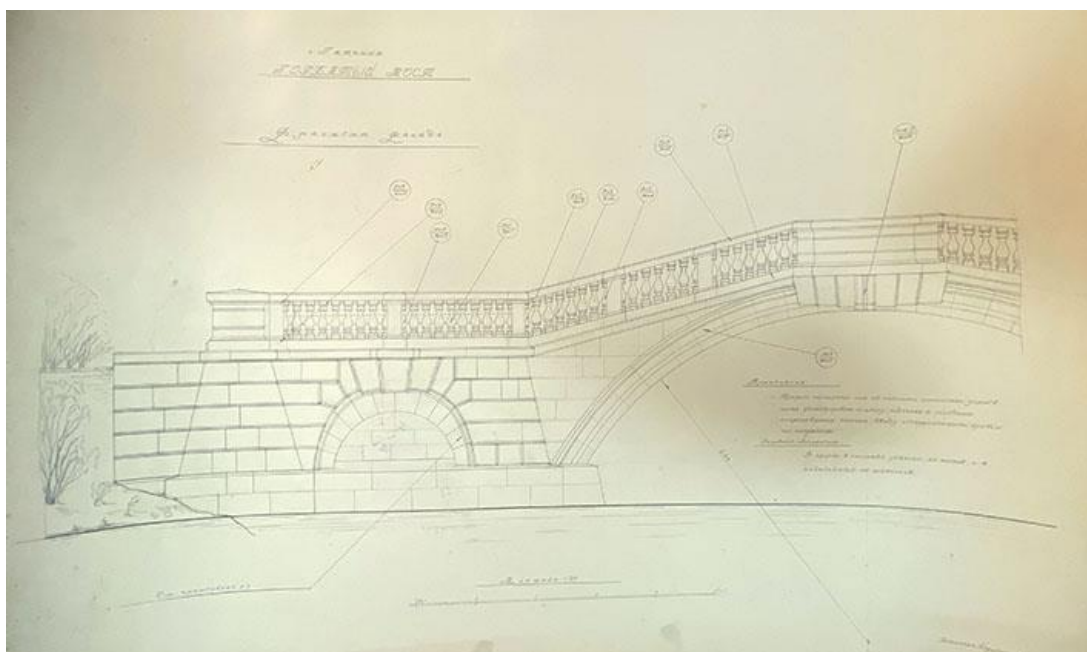
Илл.81. Кедринский А.А. Горбатый мост. Обмерные чертежи к проекту реставрации. Фрагмент фасада. 1955 г. ГМЗ «Гатчина» (инв. № 768/1-13)

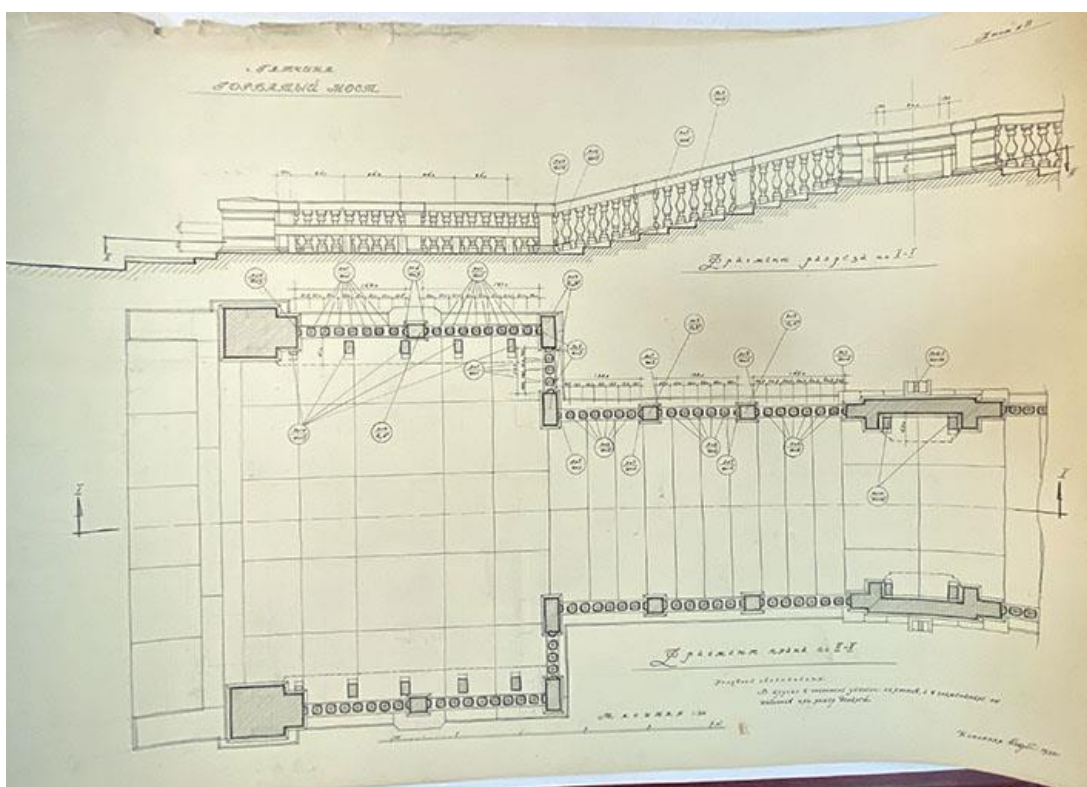
Илл.82. Кедринский А.А. Горбатый мост. Обмерные чертежи к проекту реставрации. Фрагмент разреза. Фрагмент плана. 1955 г. ГМЗ «Гатчина» (инв. № 768/1-13)

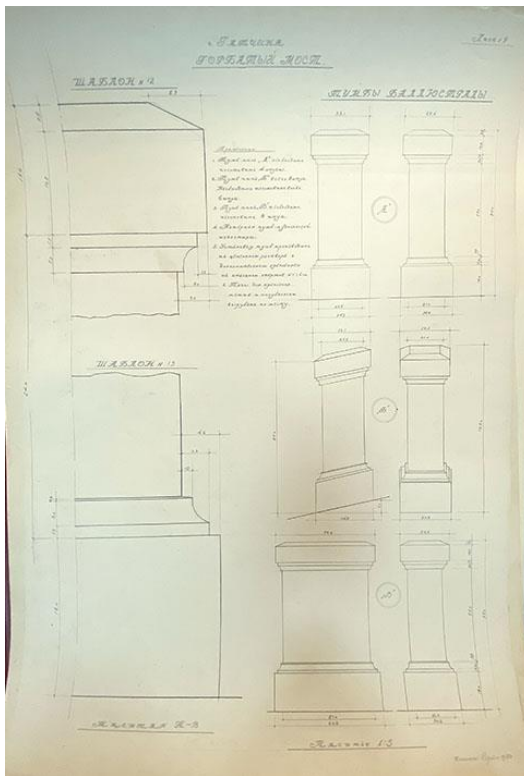
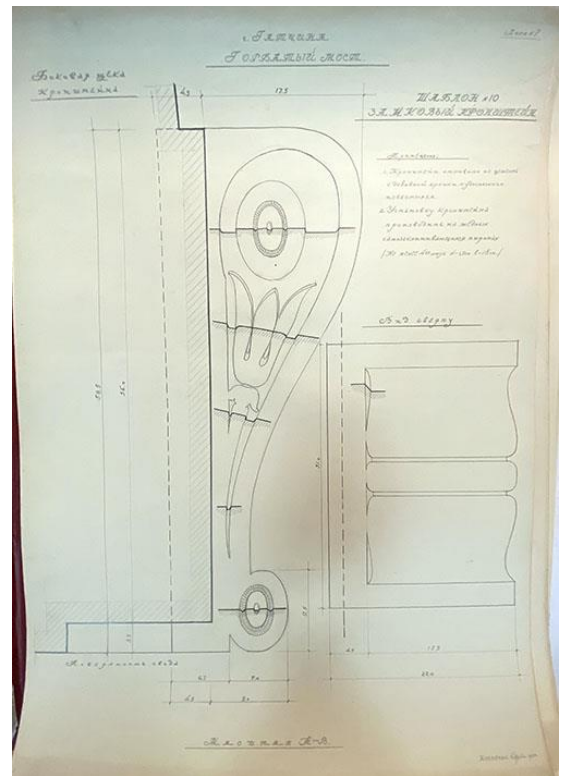
Илл.83. Кедринский А.А. Горбатый мост. Обмерные чертежи к проекту реставрации. Фасады тумб ограждения (слева). Шаблон замкового кронштейна (справа). 1955 г. ГМЗ «Гатчина» (инв. № 768/1-13)

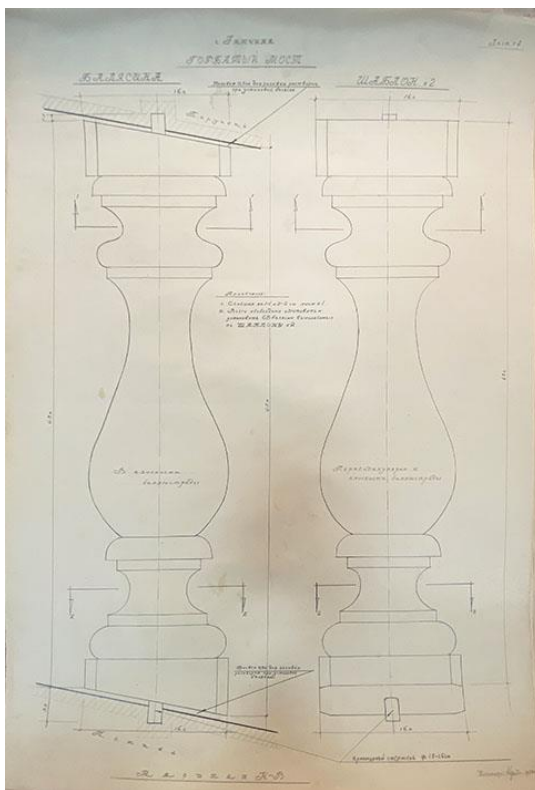
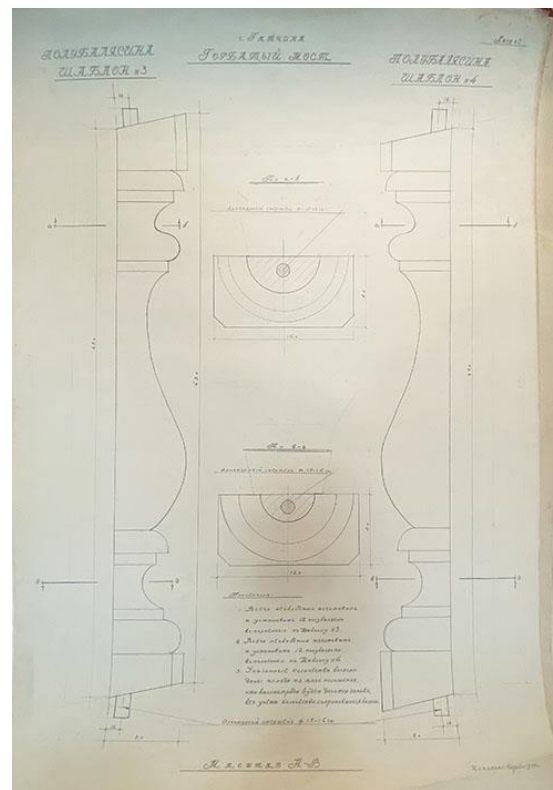
Илл.84. Кедринский А.А. Горбатый мост. Обмерные чертежи к проекту реставрации. Шаблон балясины ограждения (слева). Шаблон полубалясины (справа) 1955 г. ГМЗ «Гатчина» (инв. № 768/1-13)

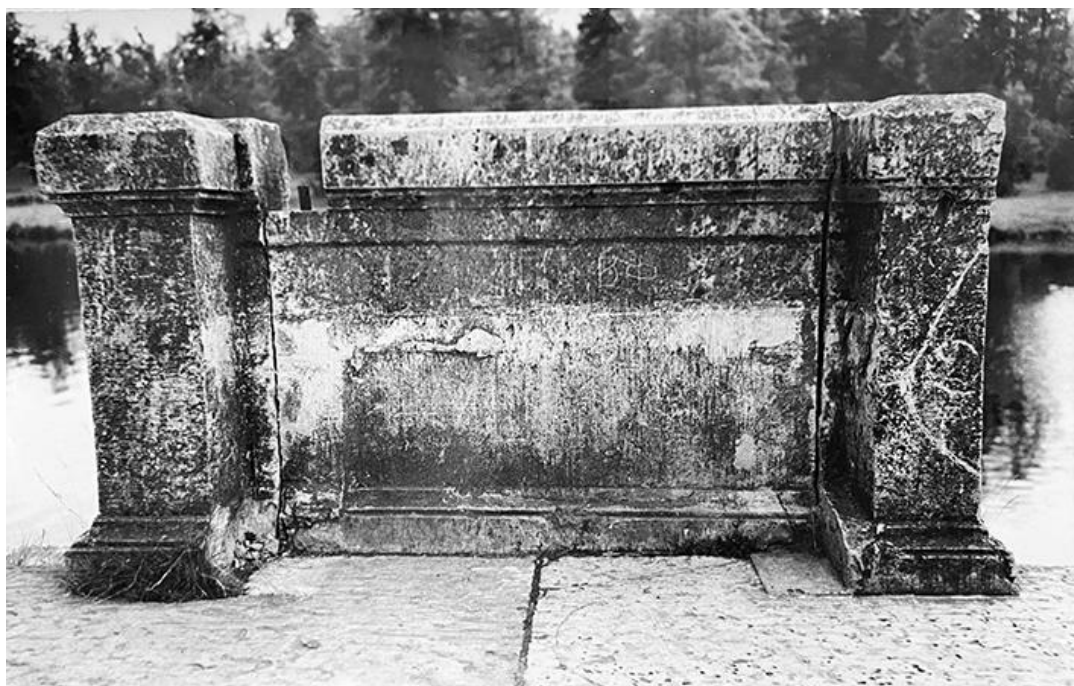
Илл.100. Горбатый мост. Верхняя тумба ограждения, обращенного к Серебряному пруду
Фотография З.П. Гуриненко. 1962 г. СНРПМ. ГМЗ «Гатчина»
