Акт

по результатам государственной историко-культурной экспертизы проектной документации на проведение работ по сохранению объекта культурного наследия федерального значения «Горбатый мост (на Длинном острове)», 1793-е гг., входящего в состав объекта культурного наследия федерального значения «Ансамбль Гатчинского дворца и парка», расположенного по адресу: Ленинградская область, Гатчинский район, г. Гатчина, Дворцовый парк, предусмотренных проектом: «Научно-исследовательская и проектная документация на проведение работ по сохранению объекта культурного наследия федерального значения «Горбатый мост (на Длинном острове)», 1793-е гг., в составе объекта культурного наследия федерального значения «Ансамбль Гатчинского дворца и парка» (проект реставрации)», выполненным ООО «СПбПроектРеставрация» в 2021 г., шифр П-04/2021

г. Санкт-Петербург

30 сентября 2021 г.

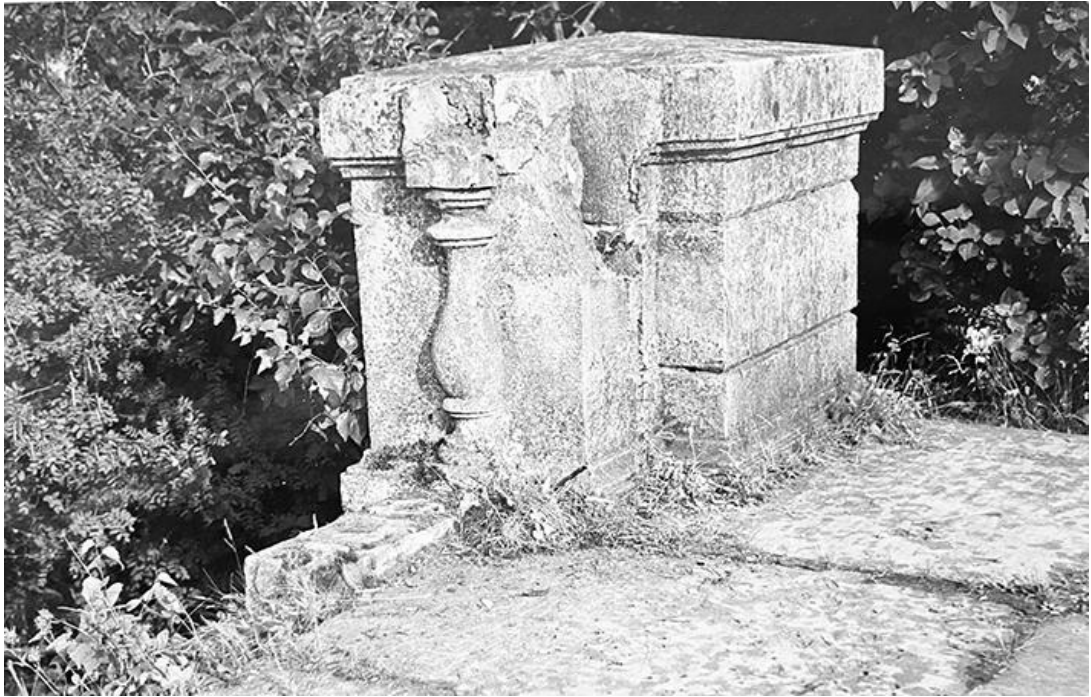
Илл.101. Горбатый мост. Тумба восточного устоя моста. Фотография З.П. Гуриненко. 1962 г. СНРПМ. ГМЗ «Гатчина»

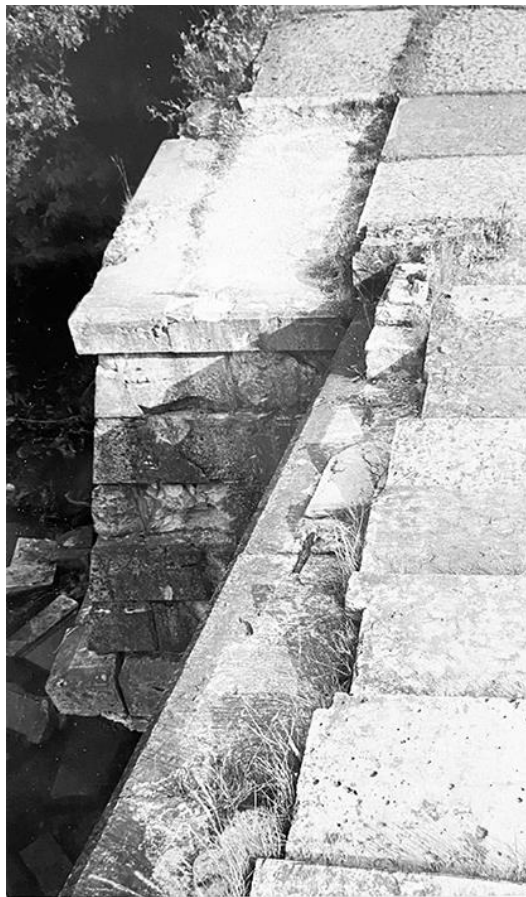
Илл.102. Горбатый мост. Парапет ограждения восточного устоя моста. Фотография З.П. Гуриненко. 1962 г. СНРПМ. ГМЗ «Гатчина»

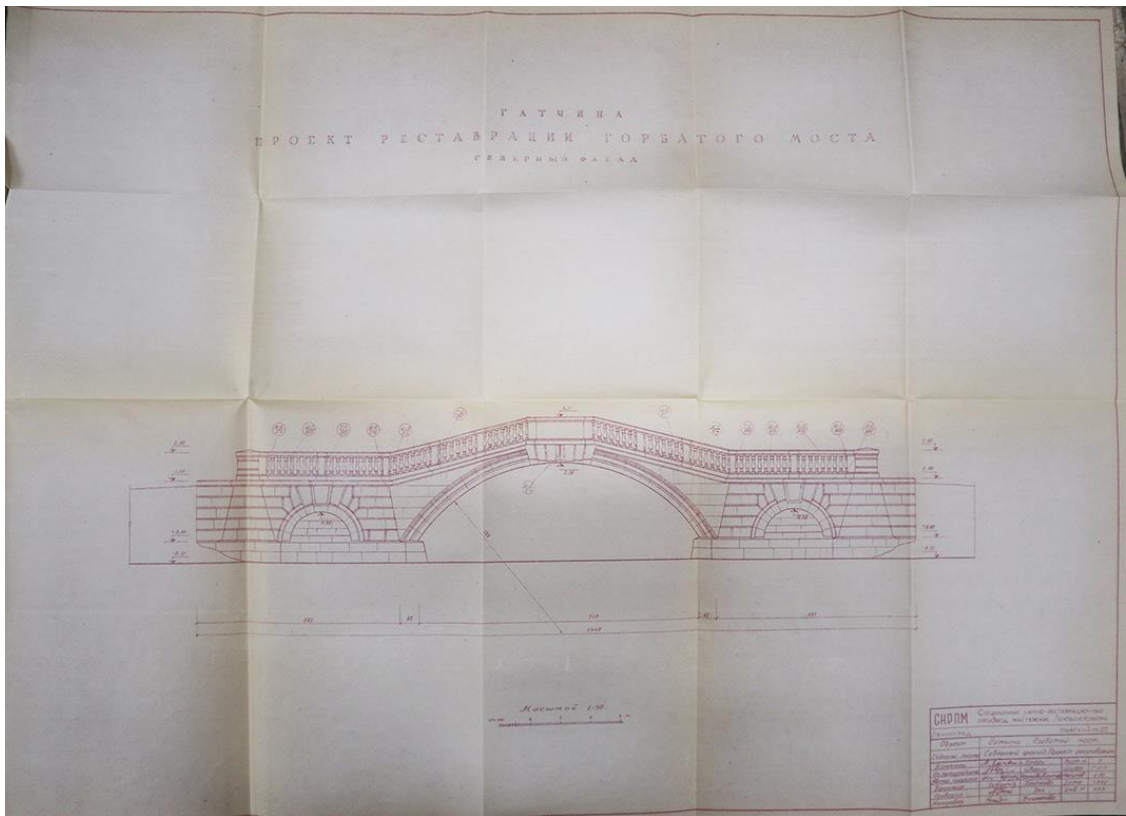
Илл.103. Рабочий проект реставрации Горбатого моста. Фасад. Наумова А., Хаустова И. 1962. СНПМ Леноблисполкома. Архив КГИОП (П.617-19. Инв. № Пр.-1)

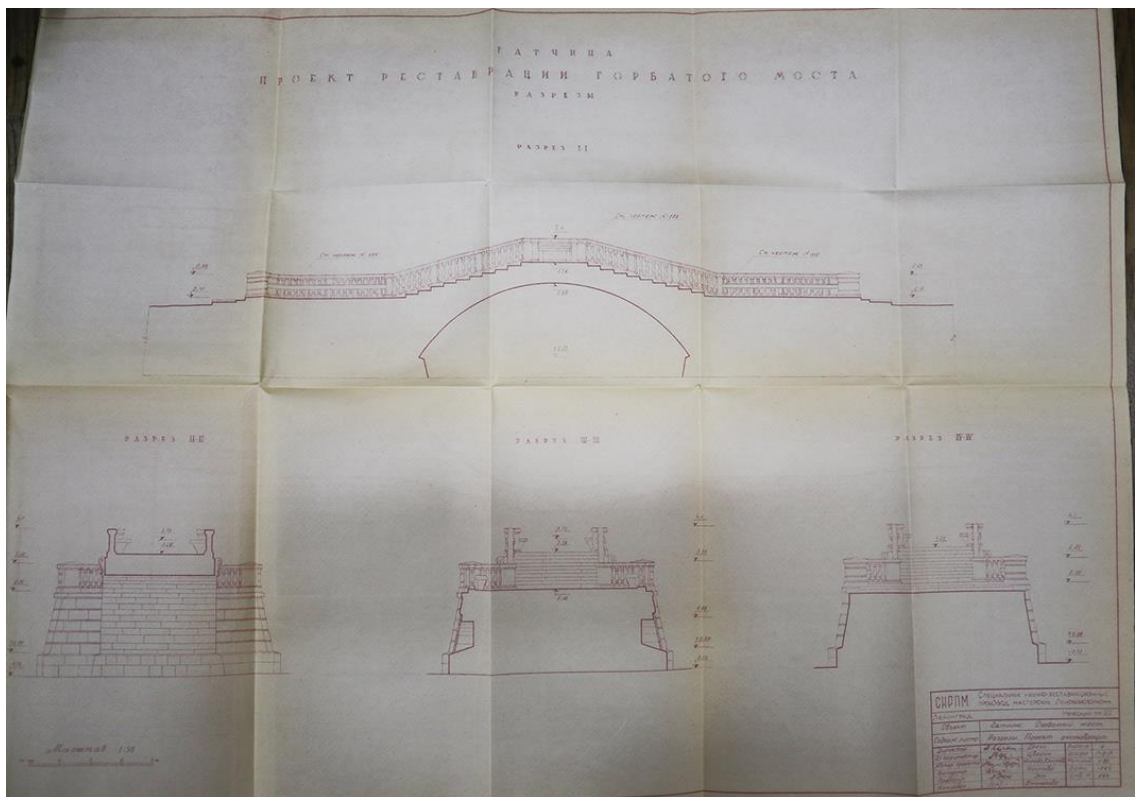
Илл.104. Рабочий проект реставрации Горбатого моста. Фасад. Наумова А., Хаустова И. 1962. СНПМ Леноблисполкома. Архив КГИОП (П.617-19. Инв. № Пр.-1)

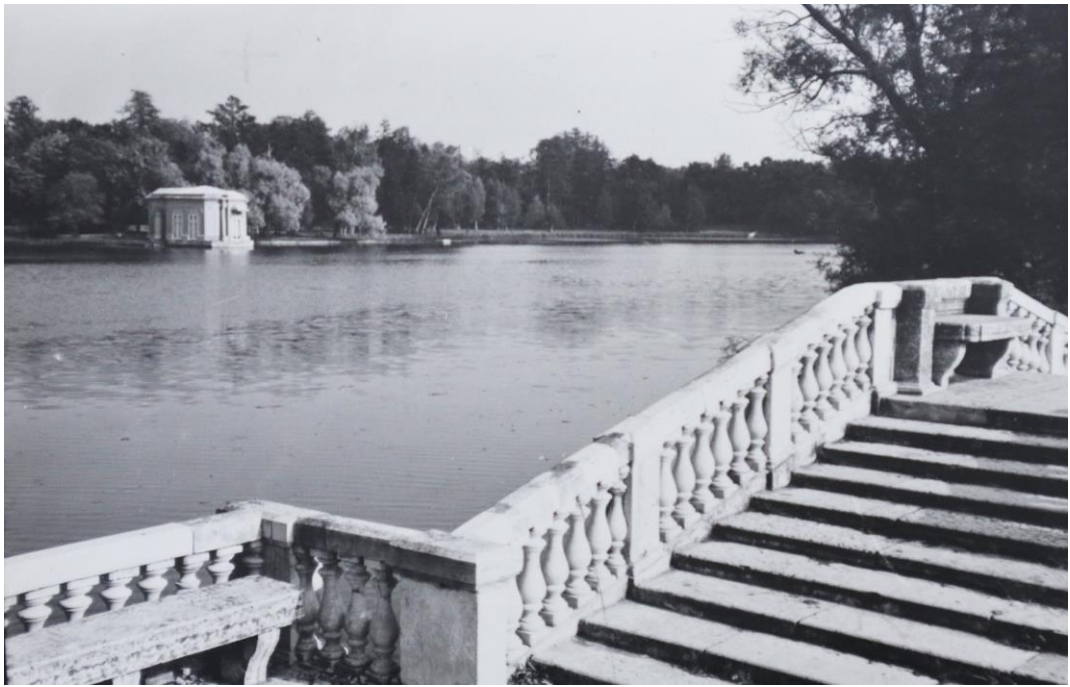
Илл.119. Горбатый мост. Вид с моста в сторону Павильона Венеры с частично отремонтированным ограждением. Фотография Г.С. Приходько. 1984 г. Архив КГИОП

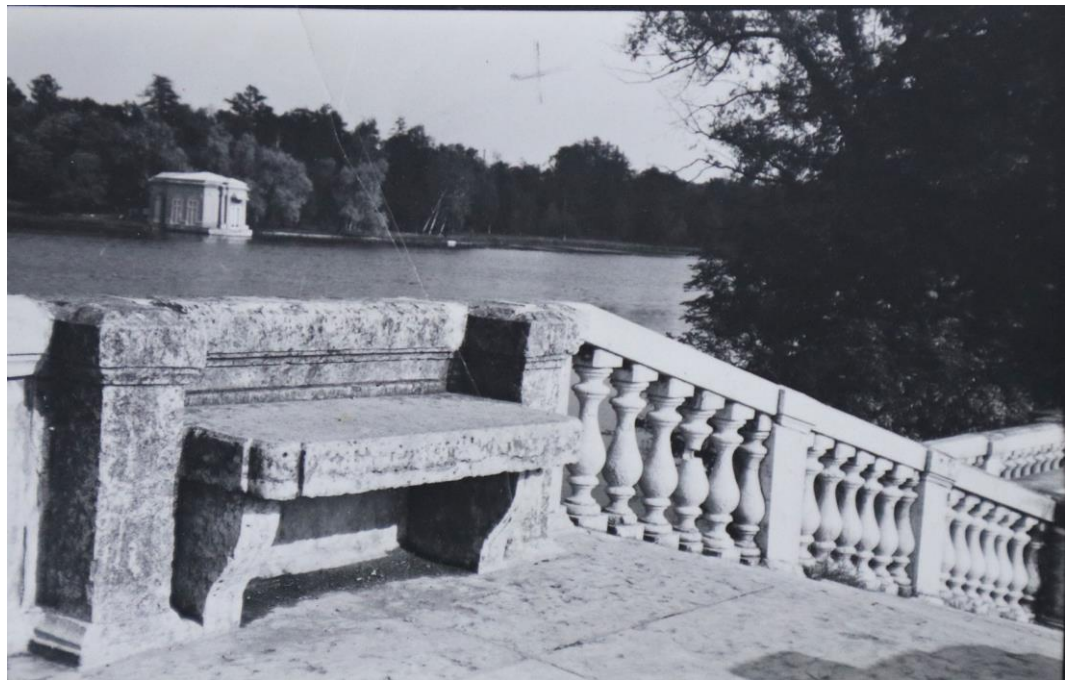
Илл.120. Горбатый мост. Вид с моста в сторону Павильона Венеры с частично отремонтированным ограждением. Фотография Г.С. Приходько. 1984 г. Архив КГИОП

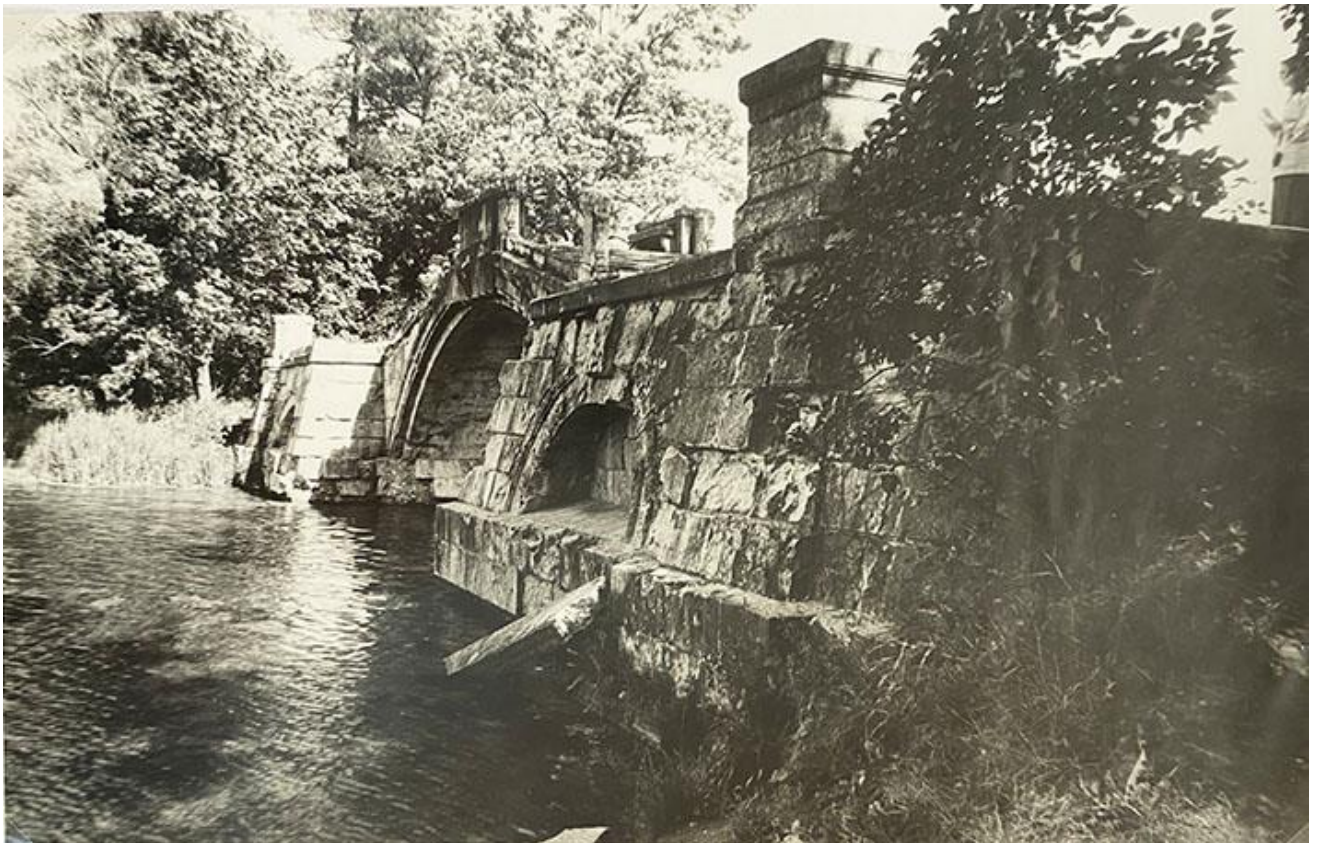
Илл.123. Горбатый мост. Состояние фасада моста, обращенного к Серебряному пруду. Фотография. 1998 г. ГМЗ «Гатчина»

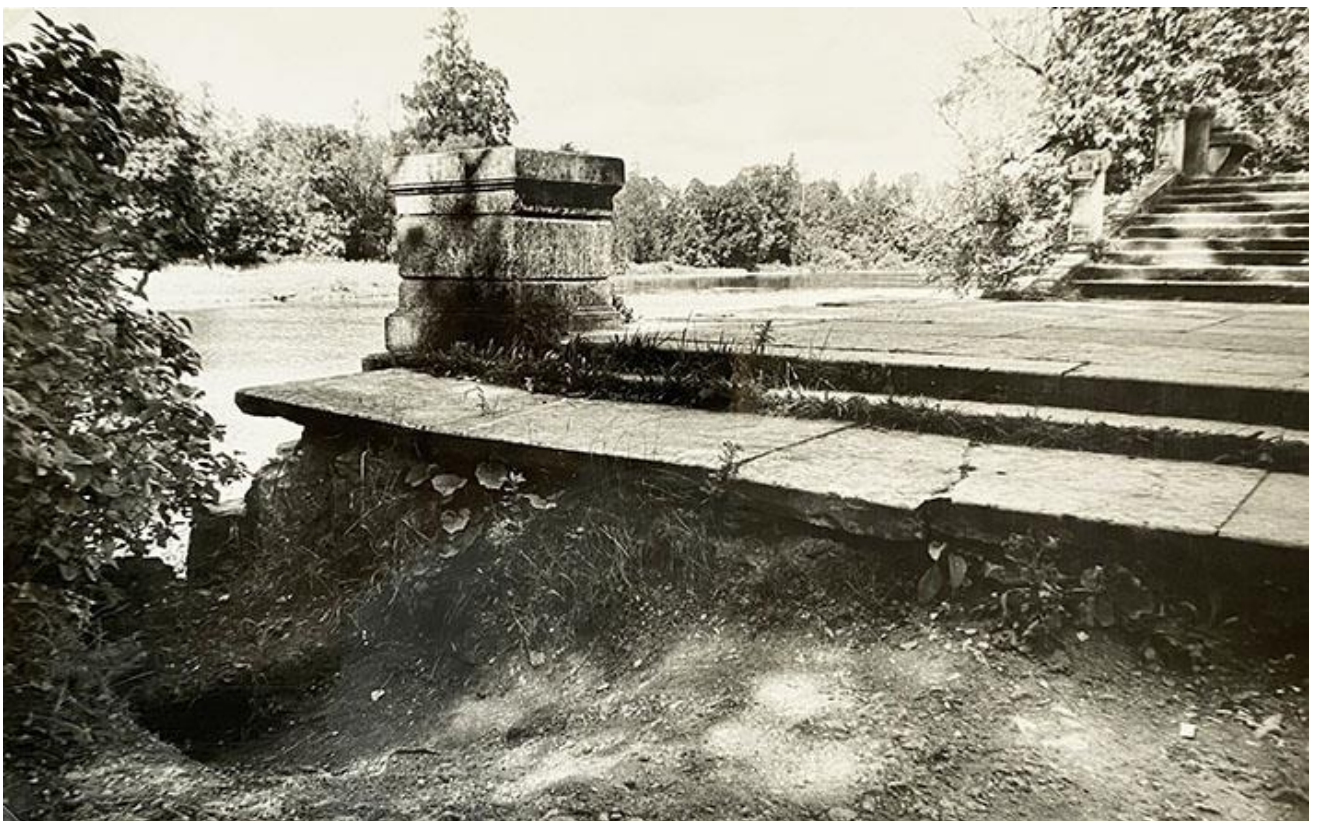
Илл.124. Горбатый мост. Состояние ограждения моста, обращенного к Серебряному пруду. Фотография. 1998 г. ГМЗ «Гатчина»

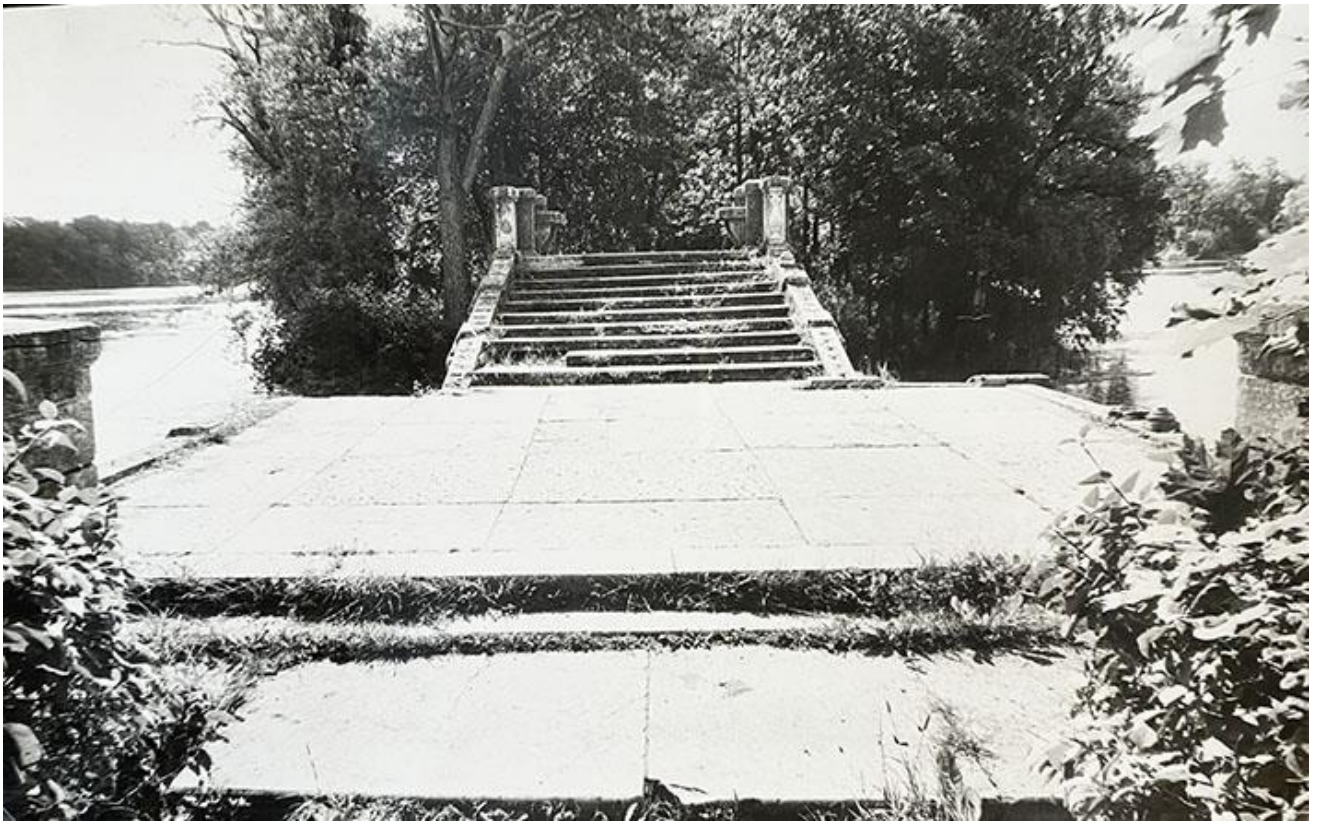
Илл.125. Горбатый мост. Вид на площадку и лестницу с северо-западной стороны
Фотография. 1998 г. ГМЗ «Гатчина»

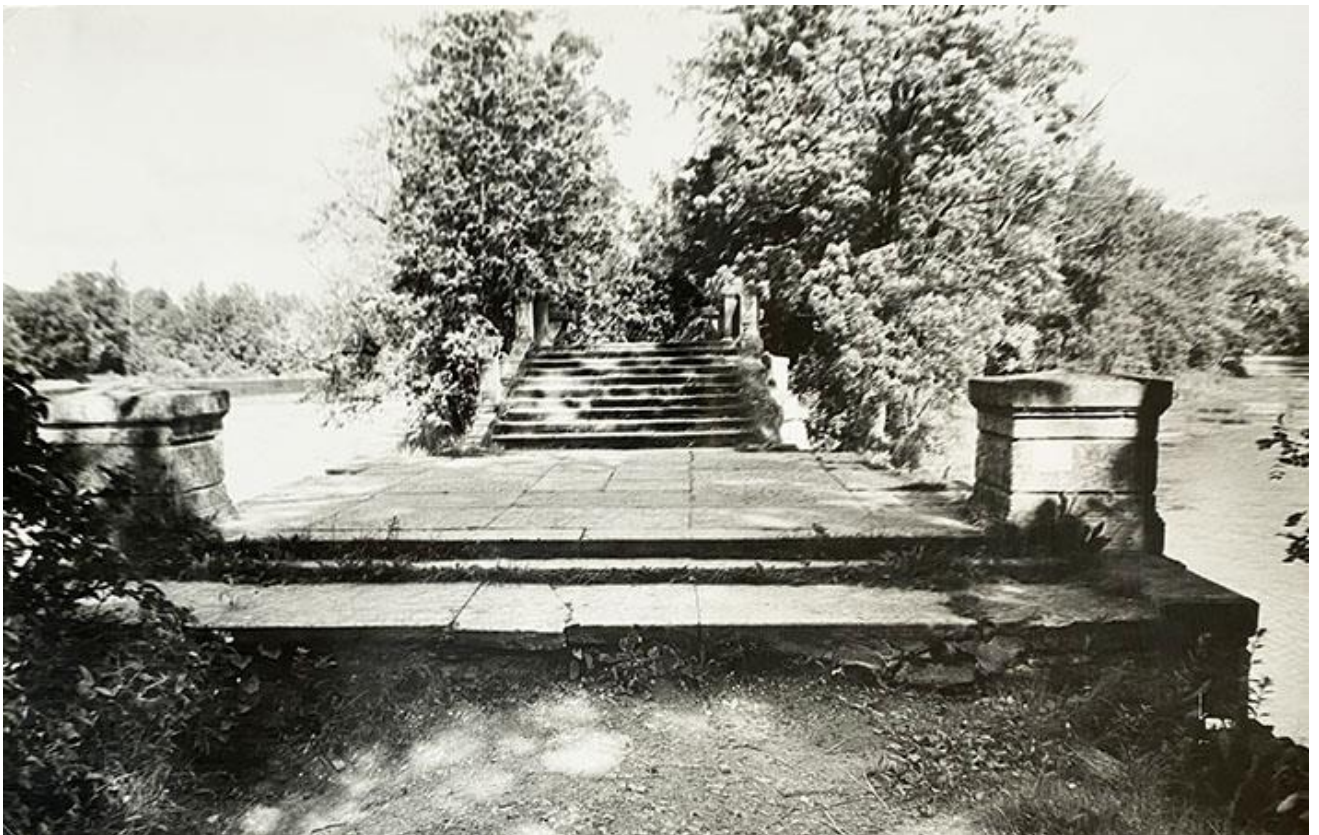
Илл.126. Горбатый мост. Вид на площадку и лестницу с юго-восточной стороны
Фотография. 1998 г. ГМЗ «Гатчина»

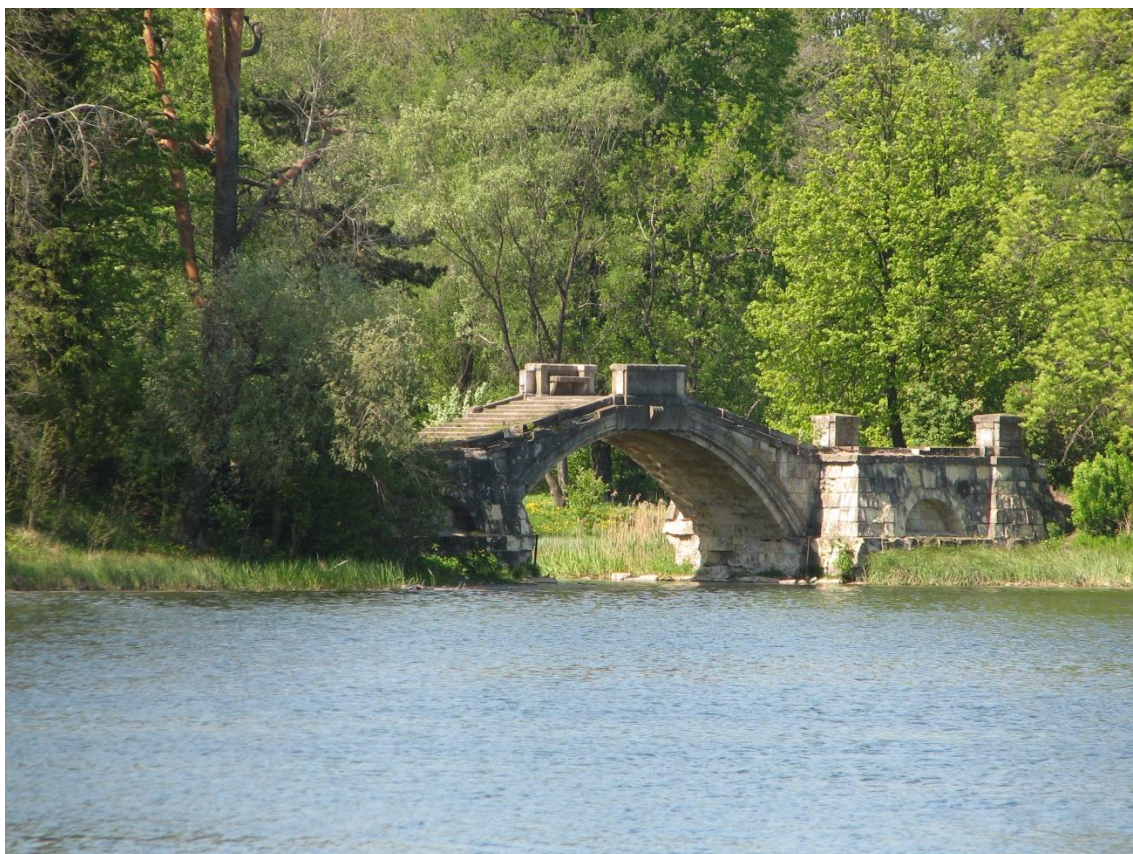
Илл.130. Горбатый мост. Состояние фасада со стороны Серебряного пруда. Фотография. Частный архив. 2008 г.

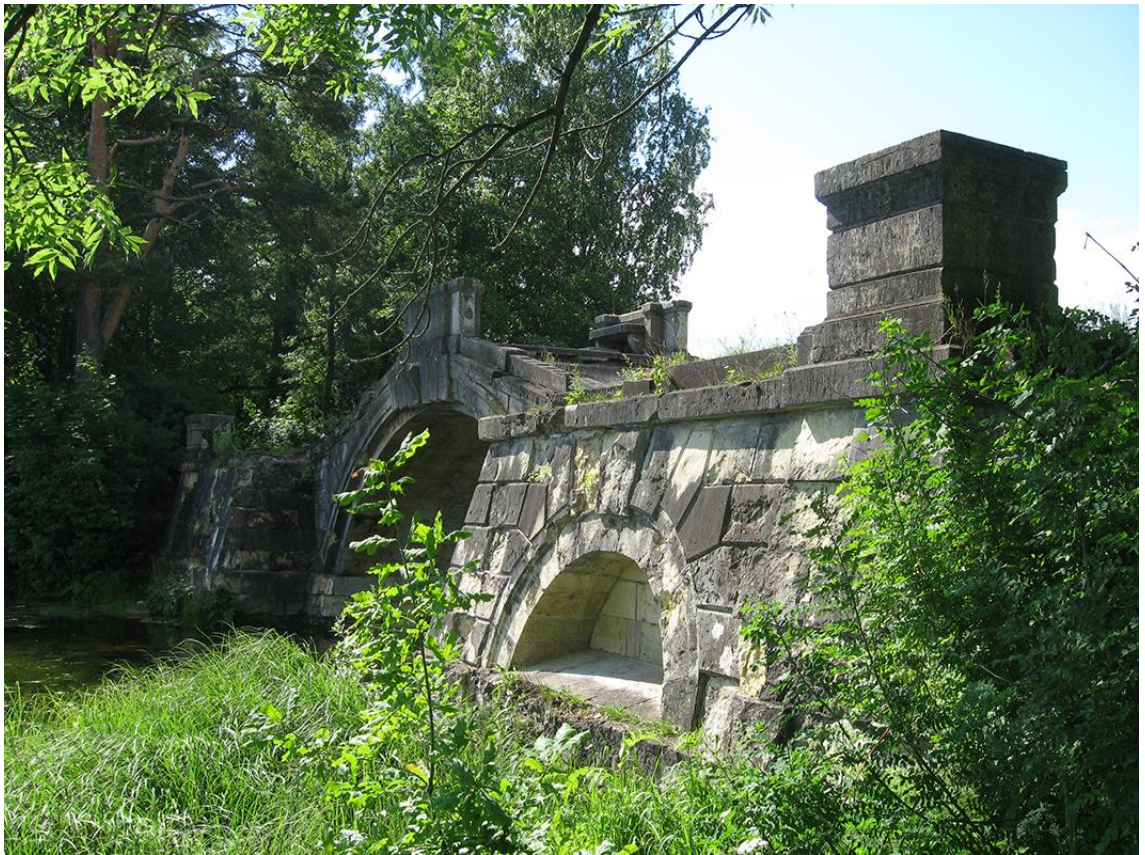
Илл.137 Горбатый мост. Состояние фасада со стороны Белого озера.
Фотография Т.Н. Ладыгиной.2011 г.

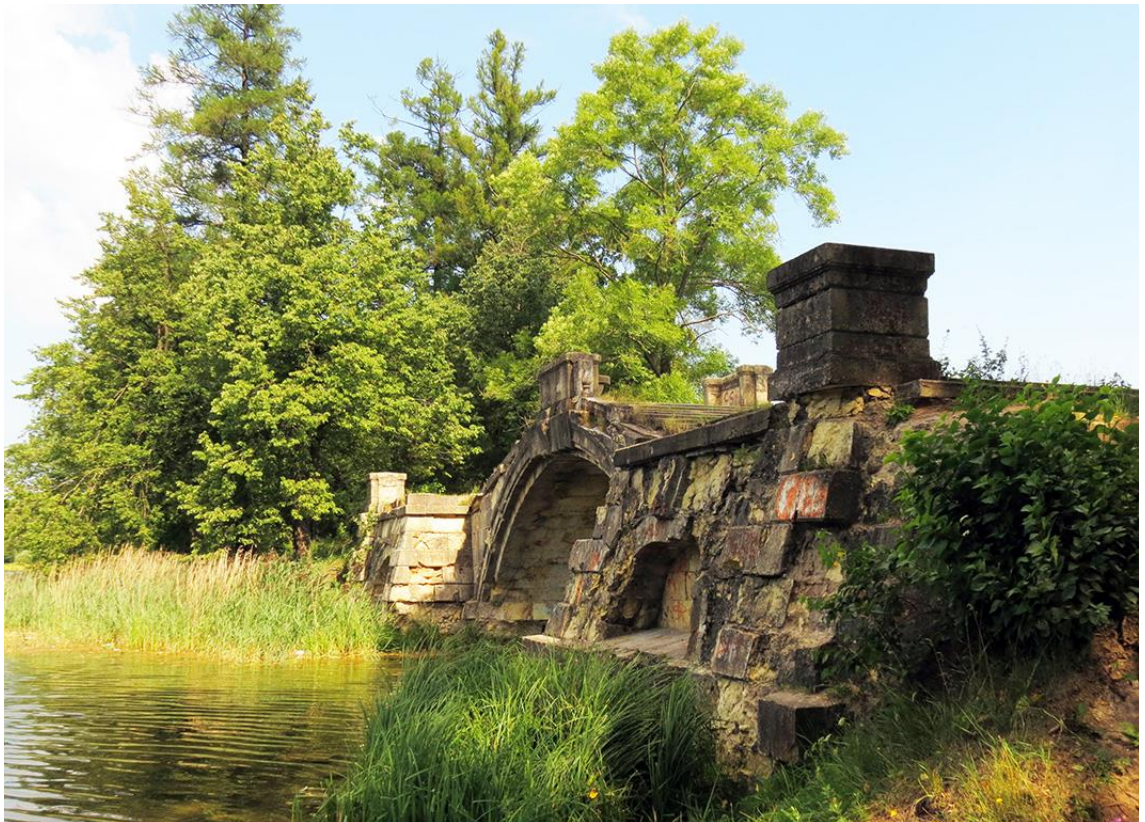
Илл.140 Горбатый мост. Состояние фасада со стороны Серебряного пруда
Частный архив. 2012 г.

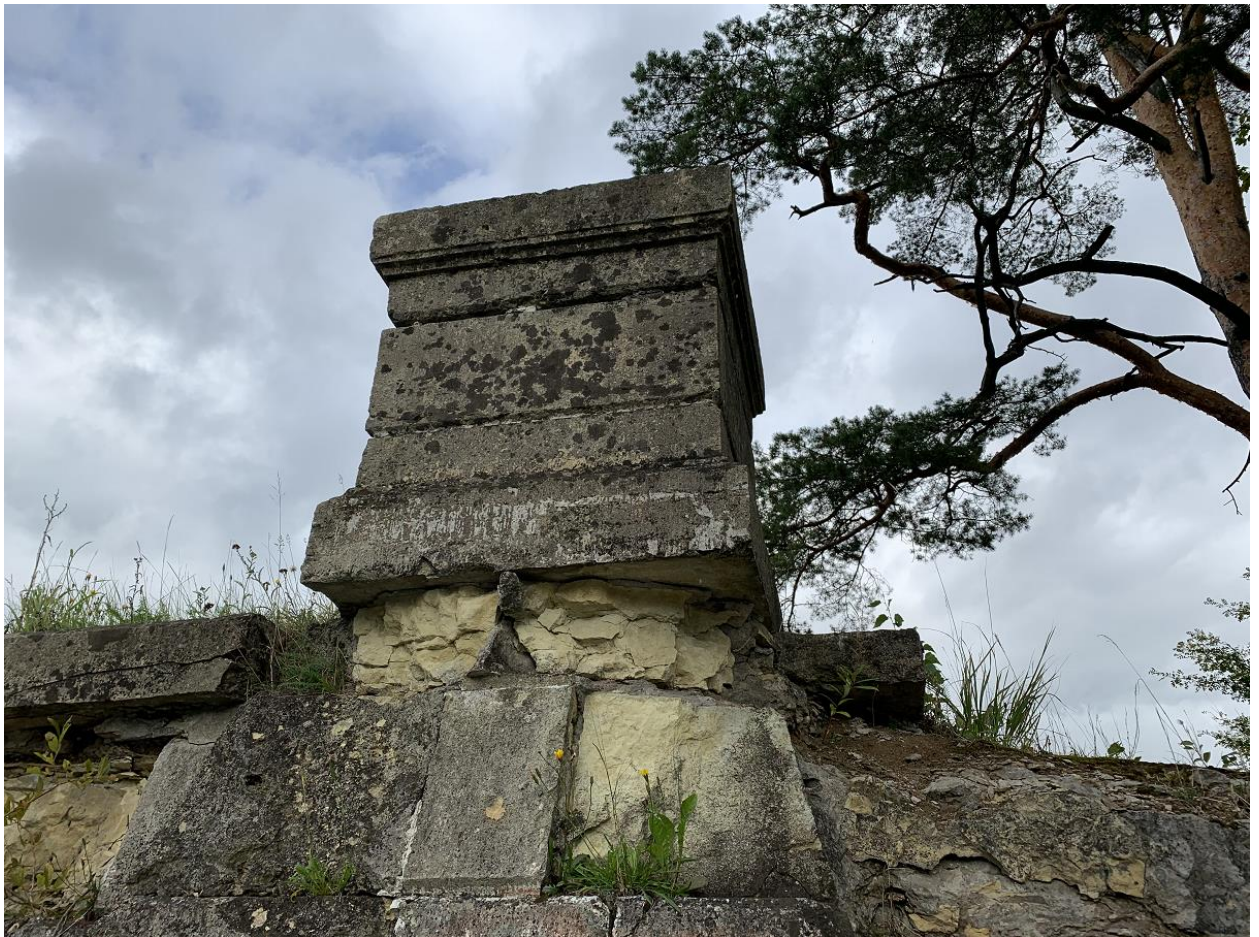
Фото 04. ОКН федерального значения «Горбатый мост (на Длинном острове)», 1793 г. в составе ОКН федерального значения «Ансамбль Гатчинского дворца и парка». Юго-западная сторона моста. Фрагмент. Тумба ограждения на нижней террасе берегового устоя. Съёмка 25.08.2021 г.

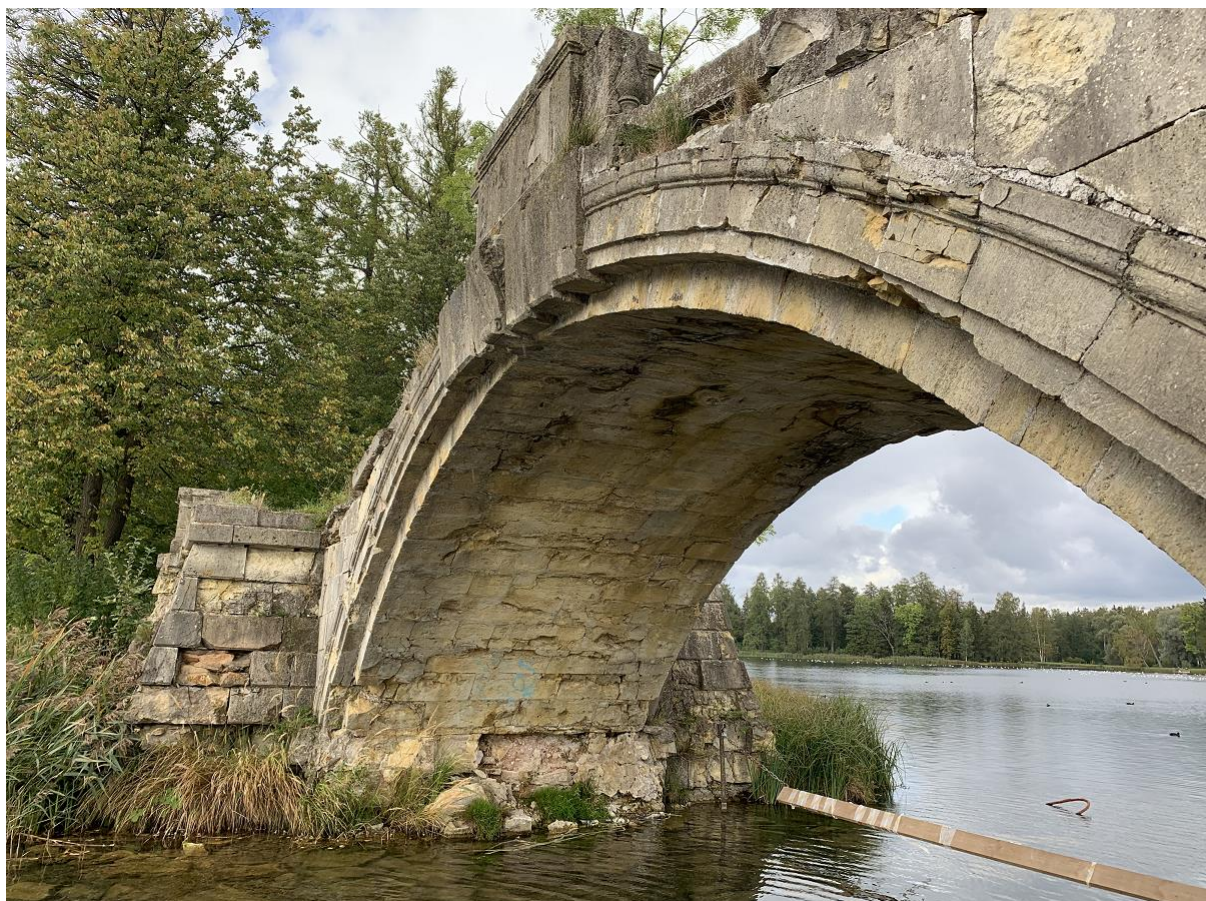
– главный пролет моста объекта культурного наследия находится в **ограниченно работоспособном состоянии**. При осмотре обнаружены следующие дефекты и повреждения: отслоения лицевой поверхности камня, эрозия (деструкция) камня на глубину до 20 мм, отдельные трещины шириной раскрытия до 1,0 мм, каверны на поверхности камня, повсеместные биоповреждения и высолы на поверхности камня. Отдельно следует отметить разложение битумной гидроизоляции верхней поверхности свода пролета;

Фото 06. ОКН федерального значения «Горбатый мост (на Длинном острове)», 1793 г. в составе ОКН федерального значения «Ансамбль Гатчинского дворца и парка». Юго-западная сторона моста. Арочный свод пролёта моста. Съёмка 25.08.2021 г.

7. Инъектирование трещин в каменной кладке свода главного пролета моста с верхней грани свода после разборки сохранившихся ступеней и предварительной очисткой поверхности свода, а также последующей защитной гидроизоляционной обмазкой верхней плоскости свода специальным раствором Алит (см. Часть 3 «Конструктивные решения» - шифр: П-04/2021-КР);

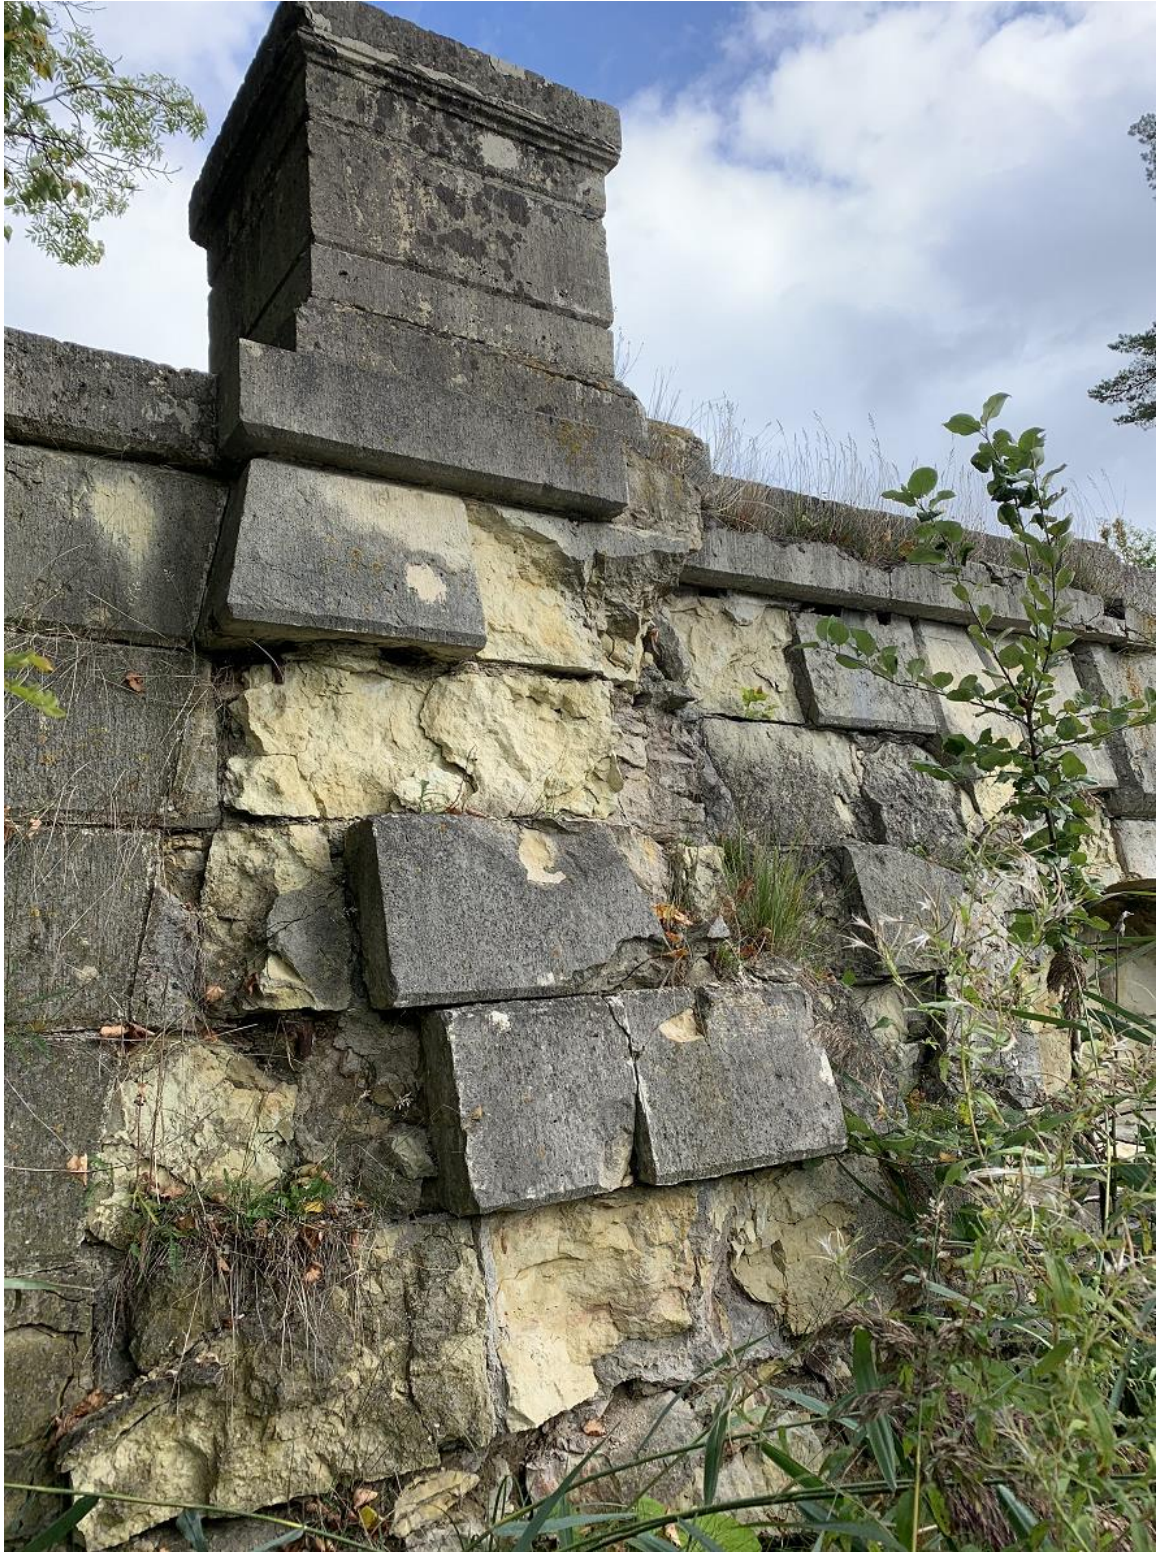
– фасады моста объекта культурного наследия находятся в **неудовлетворительном состоянии**, имеются множественные утраты элементов облицовки, выпадение и разрушение отдельных блоков облицовки, эрозия (деструкция) камня фасадов, вывалы фрагментов облицовочной фасадной каменной кладки моста с обеих сторон каменных устоев;

Фото 08. ОКН федерального значения «Горбатый мост (на Длинном острове)», 1793 г. в составе ОКН федерального значения «Ансамбль Гатчинского дворца и парка». Юго-западная сторона моста. Фрагмент. Облицовка берегового устоя моста. Съёмка 25.08.2021 г.

8. Разборка наружной каменной облицовки моста с созданием маркировочной схемы и заменой разрушенных разрушенных блоков из аналогичного материала и габаритов блоков с использованием в уровне обреза воды гранитных блоков для предотвращения дальнейшего разрушения существующей облицовки (см. Часть 2 «Архитектурные решения» - шифр: П-04/2021-АР).

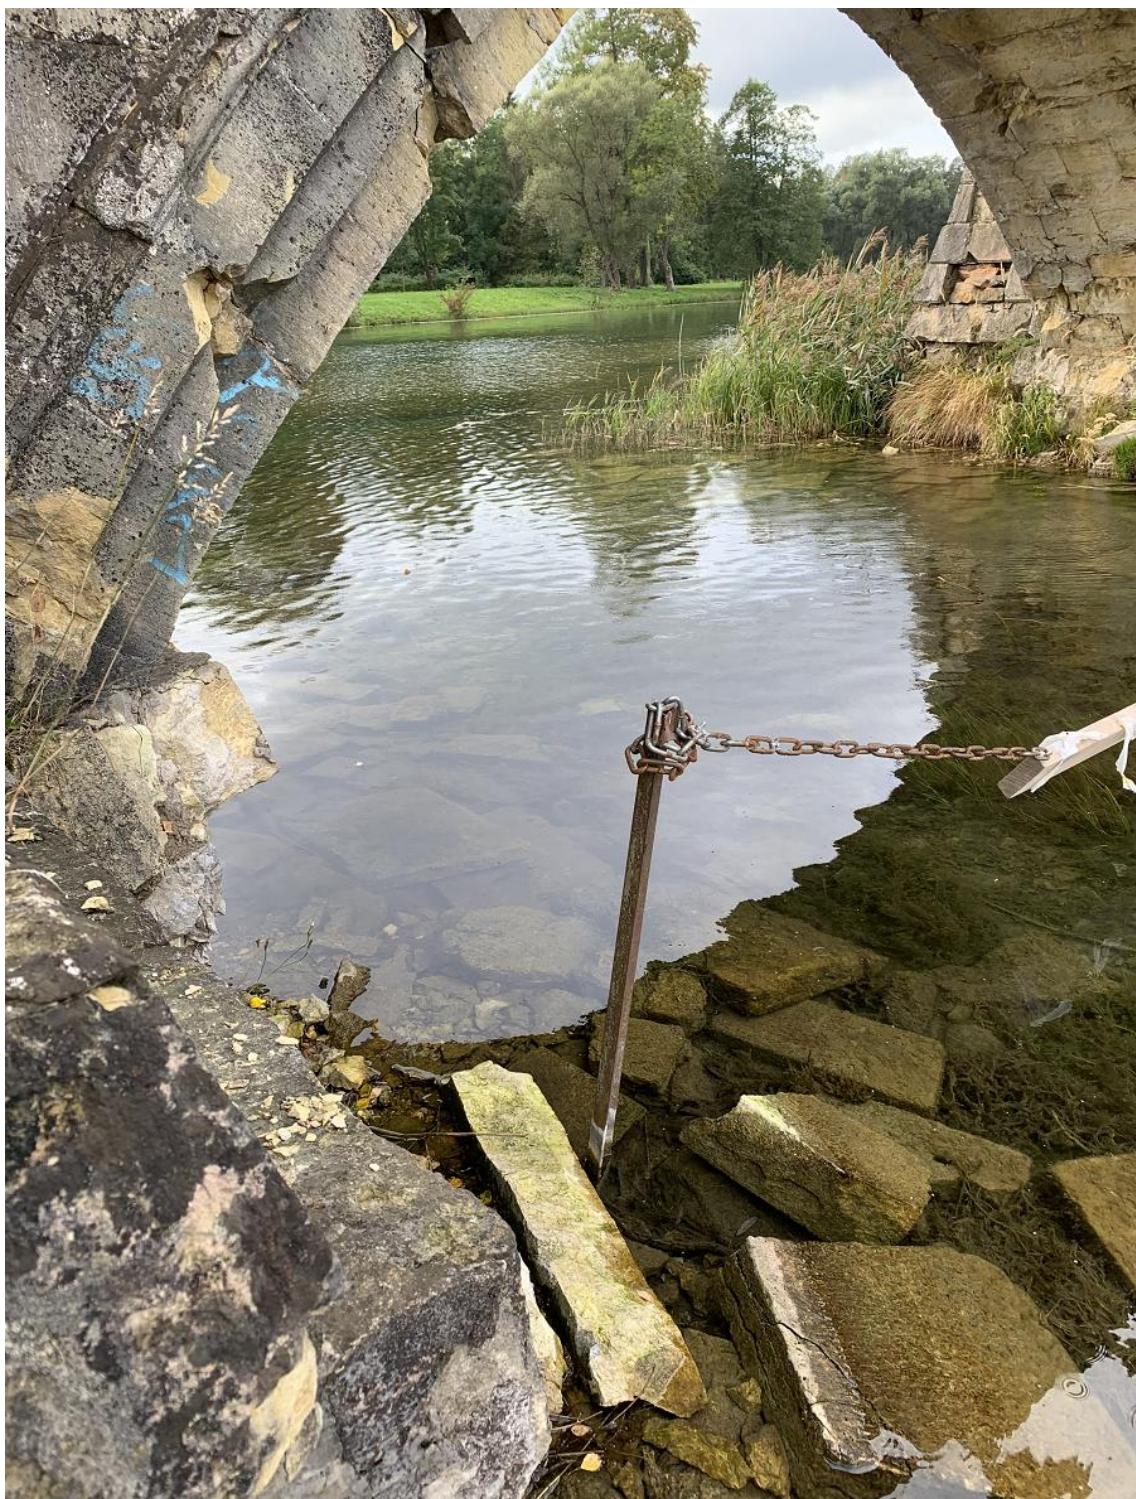
Фото 11. ОКН федерального значения «Горбатый мост (на Длинном острове)», 1793 г. в составе ОКН федерального значения «Ансамбль Гатчинского дворца и парка». Северо-восточная сторона моста. Арочный свод пролёта моста. Фрагмент. Съёмка 25.08.2021 г.

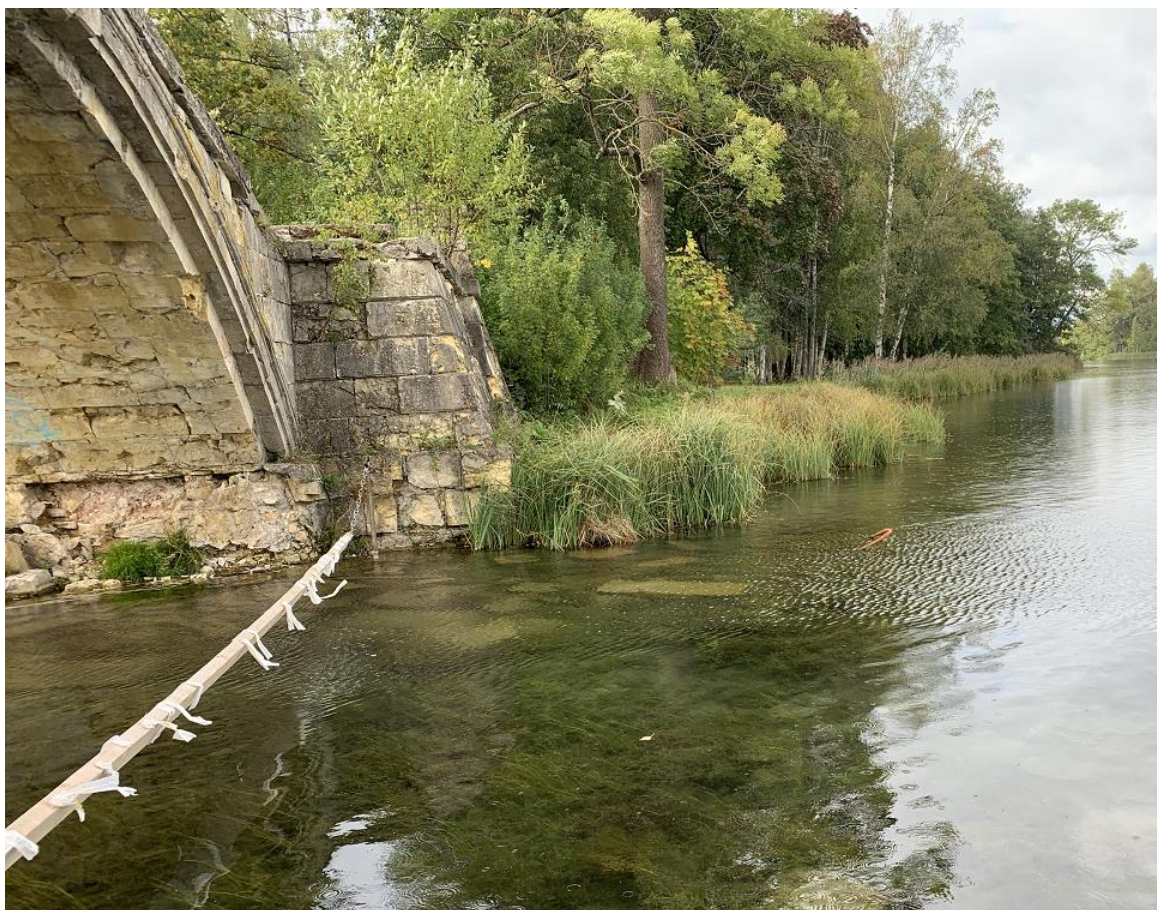
– береговые устои (опоры) моста объекта культурного наследия находятся в **ограниченно работоспособном состоянии**, имеются обрушение и локальные вывалы фрагментов облицовочной фасадной каменной кладки моста с обеих сторон каменных устоев, отслоение камня фасадной лицевой кладки устоев, разрушение каменных блоков кладки на глубину до 350-400 мм вдоль обреза воды, повсеместные биоповреждения и расслоения шовного раствора камня, утрата отдельных камней, вымывание кладочного раствора каменной кладки устоев, отдельные трещины в каменной кладке устоев и свода шириной раскрытия до 1,5 мм, эрозия (деструкция) камня, вывалы фрагментов основной бутовой (внутренней) каменной кладки устоев вдоль обреза воды;

Фото 13. ОКН федерального значения «Горбатый мост (на Длинном острове)», 1793 г. в составе ОКН федерального значения «Ансамбль Гатчинского дворца и парка». Северо-восточная сторона моста. Арочный свод пролёта моста. Фрагмент. Береговой устой моста. Съёмка 25.08.2021 г.

5. Выполнение реставрации бутовой кладки каменных устоев (фундамента) объекта с вычинкой поврежденных камней кладки из известняка и последующим инъектированием пустот каменной кладки устоев (см. Часть 3 «Конструктивные решения» - шифр: П-04/2021-КР);

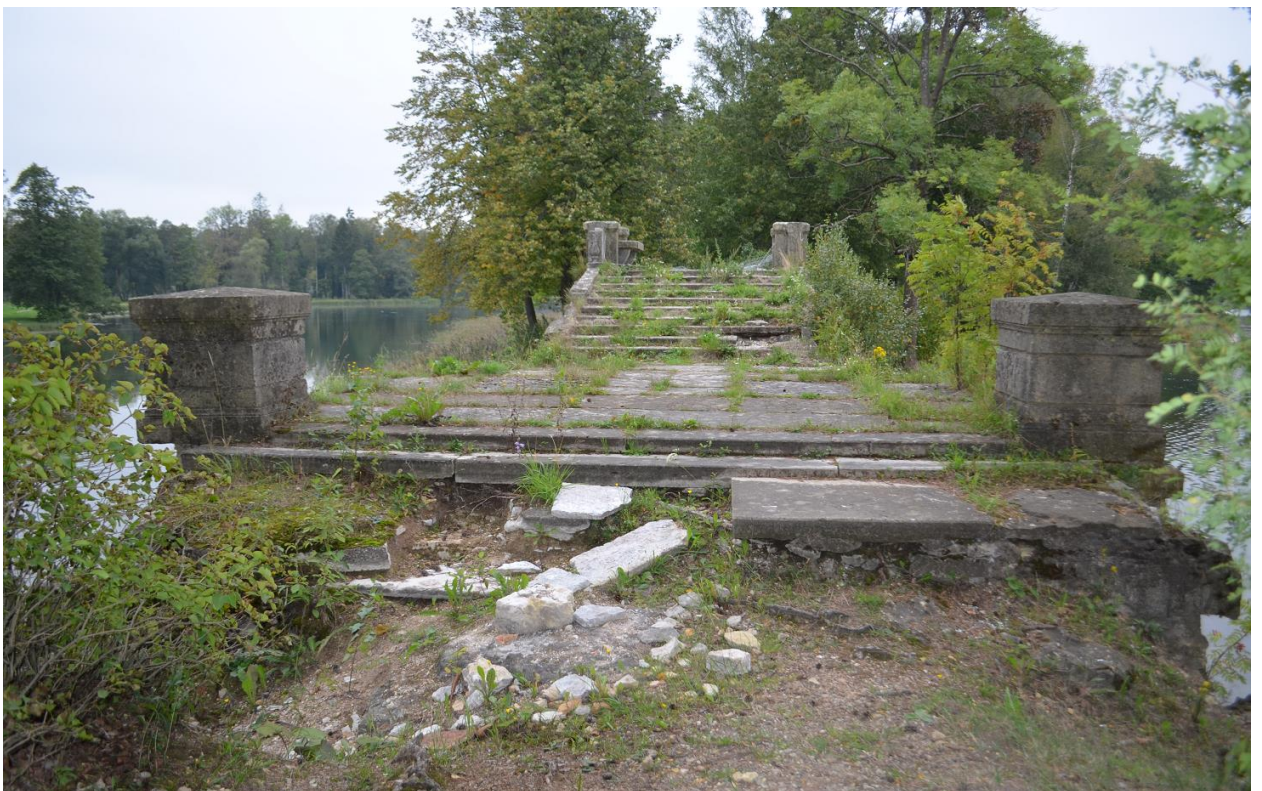
– каменные лестницы объекта культурного наследия находятся в **ограниченно работоспособном состоянии** и имеют следующие дефекты и повреждения: множественные утраты отдельных фрагментов ступеней, трещины в сохранившихся фрагментах, повсеместные сколы и каверны на сохранившихся фрагментах ступеней, расслоения камня, эрозию (деструкцию) камня, а также местную деформацию.

Фото 18. ОКН федерального значения «Горбатый мост (на Длинном острове)», 1793 г. в составе ОКН федерального значения «Ансамбль Гатчинского дворца и парка». Нижняя терраса и каменные ступени с южной стороны. Съёмка 25.08.2021 г.

6. Демонтаж ступеней маршей лестницы ведущих к верхней площадке из известняка с сохранением не разрушенных ступеней и восстановлением утраченных из аналогичного материала (см. Часть 2 «Архитектурные решения» - шифр: П-04/2021-АР);

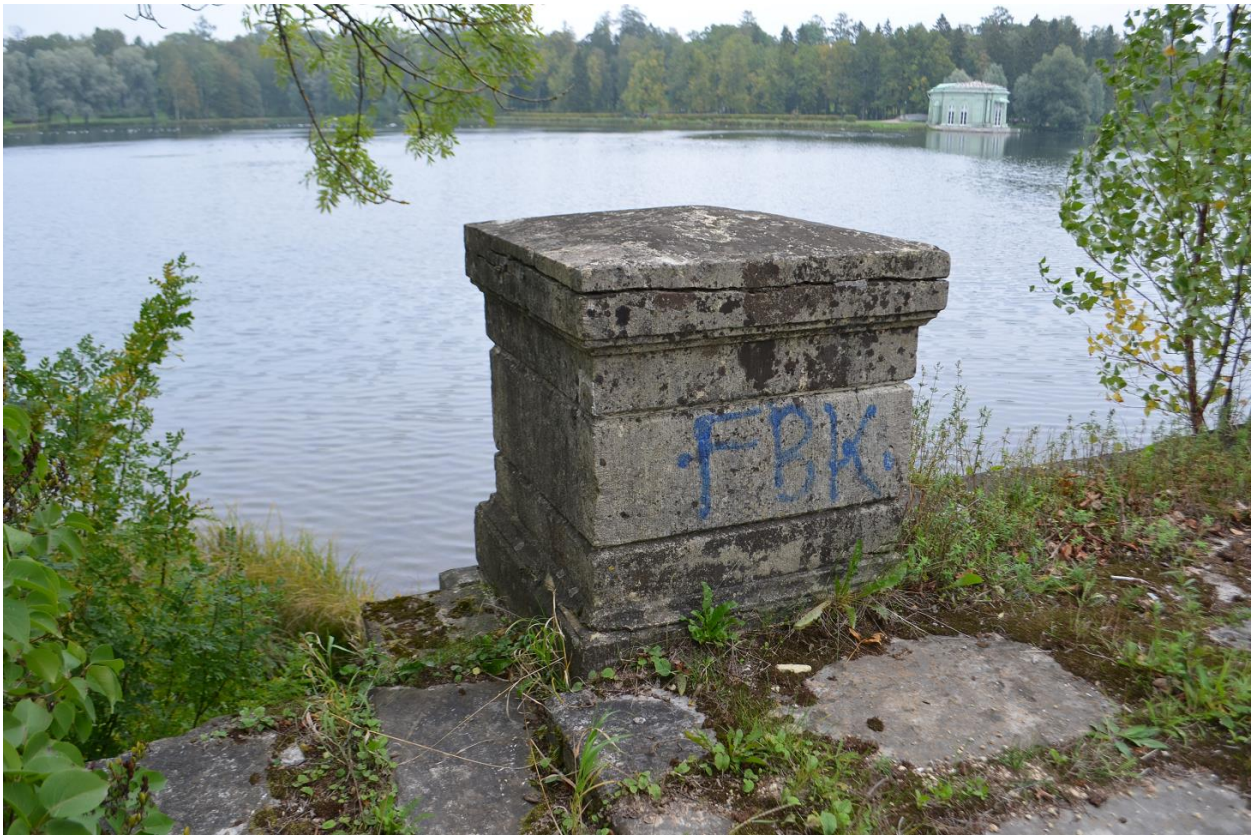
Фото 20. ОКН федерального значения «Горбатый мост (на Длинном острове)», 1793 г. в составе ОКН федерального значения «Ансамбль Гатчинского дворца и парка». Нижняя терраса берегового устоя моста. Фрагмент. Тумба. Съёмка 25.08.2021 г.
