Акт

по результатам государственной историко-культурной экспертизы проектной документации на проведение работ по сохранению объекта культурного наследия федерального значения «Горбатый мост (на Длинном острове)», 1793-е гг., входящего в состав объекта культурного наследия федерального значения «Ансамбль Гатчинского дворца и парка», расположенного по адресу: Ленинградская область, Гатчинский район, г. Гатчина, Дворцовый парк, предусмотренных проектом: «Научно-исследовательская и проектная документация на проведение работ по сохранению объекта культурного наследия федерального значения «Горбатый мост (на Длинном острове)», 1793-е гг., в составе объекта культурного наследия федерального значения «Ансамбль Гатчинского дворца и парка» (проект реставрации)», выполненным ООО «СПбПроектРеставрация» в 2021 г., шифр П-04/2021

г. Санкт-Петербург

30 сентября 2021 г.

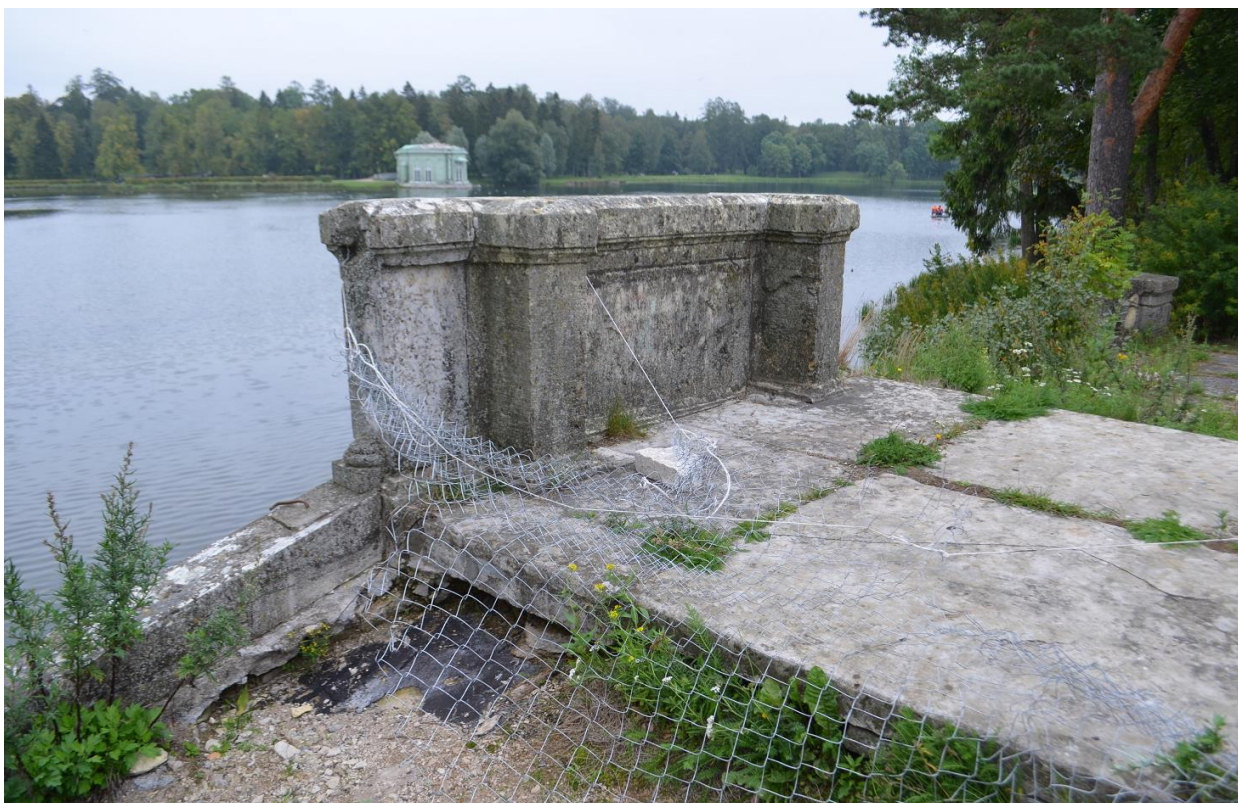
Фото 21. ОКН федерального значения «Горбатый мост (на Длинном острове)», 1793 г. в составе ОКН федерального значения «Ансамбль Гатчинского дворца и парка». Ограждение верхней террасы. Съёмка 25.08.2021 г.

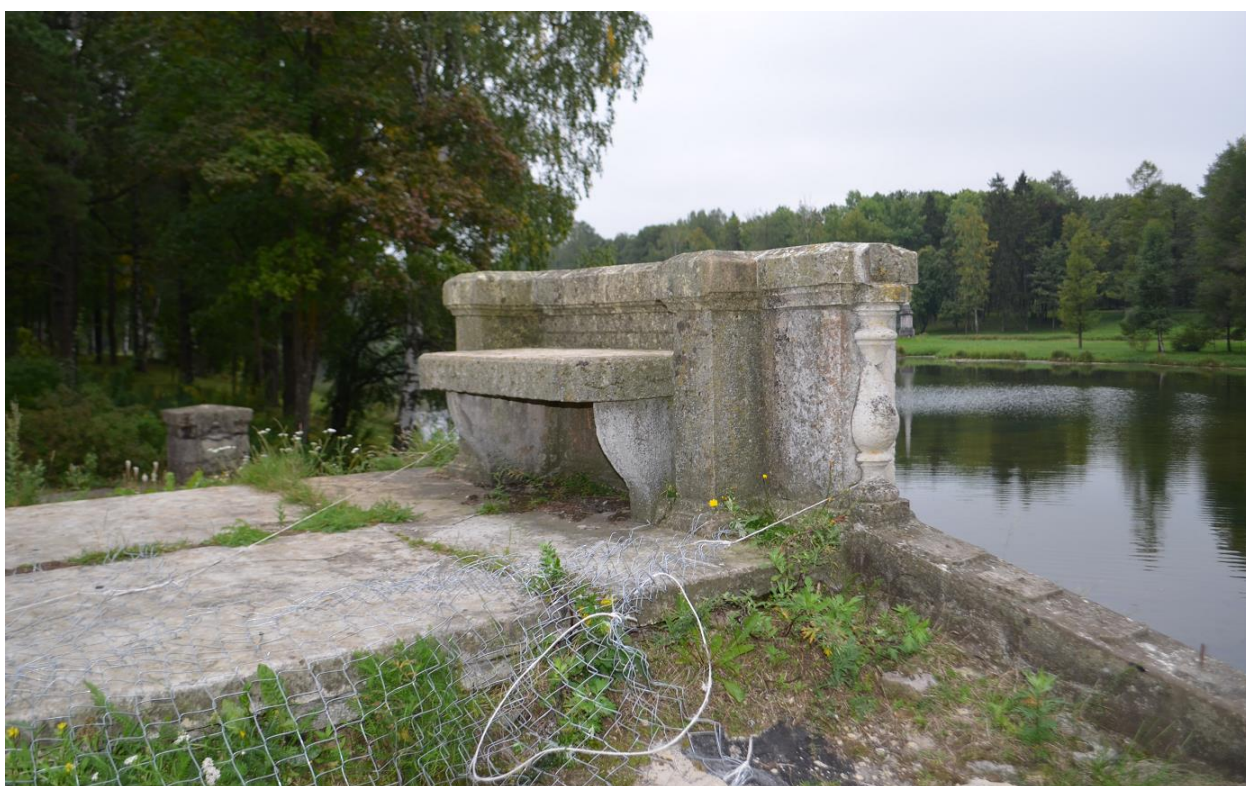
Фото 22. ОКН федерального значения «Горбатый мост (на Длинном острове)», 1793 г. в составе ОКН федерального значения «Ансамбль Гатчинского дворца и парка». Ограждение верхней террасы. Съёмка 25.08.2021 г.

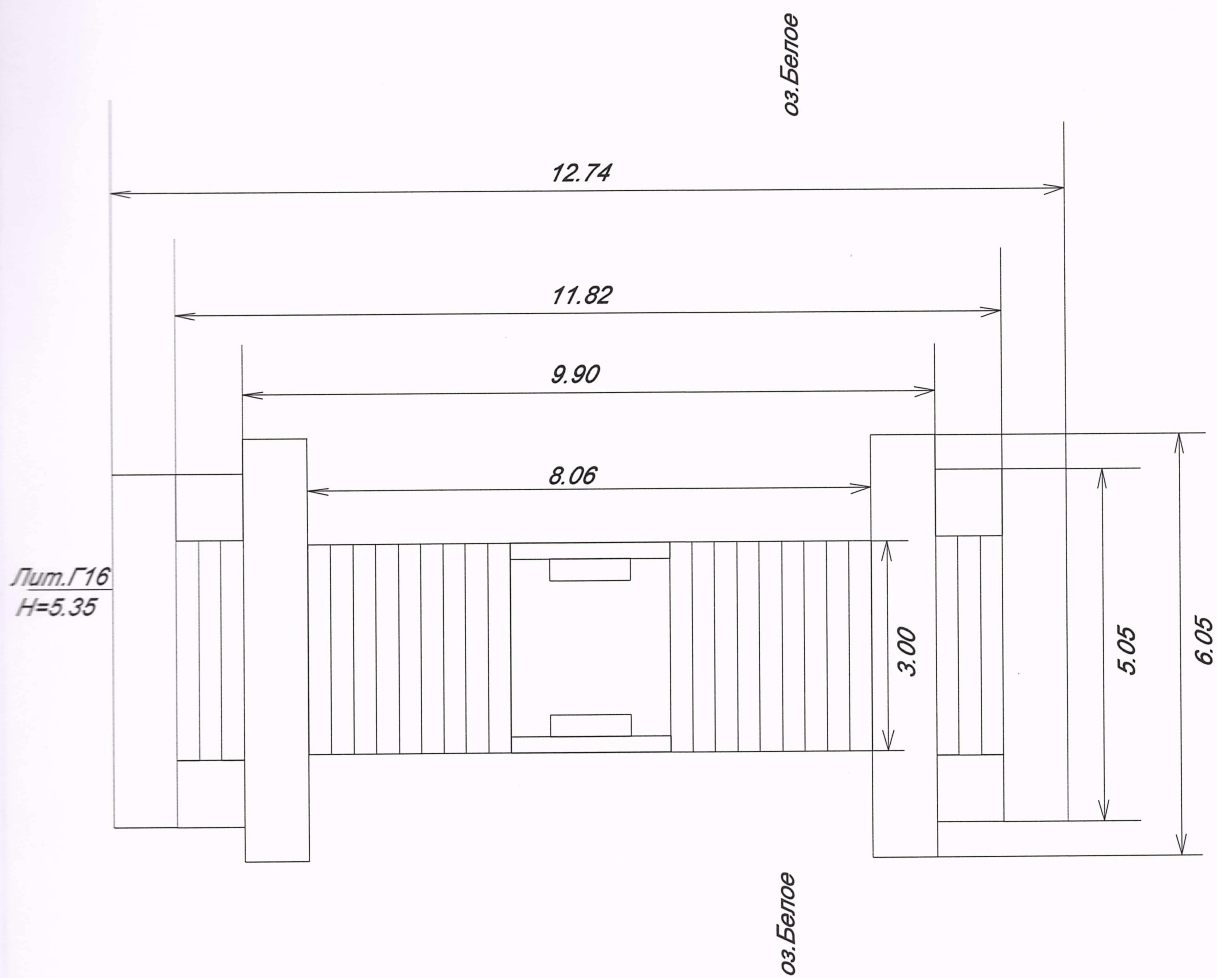
План моста

Федеральная служба государственной регистрации, кадастра и картографии	ФГУП "Ростехинвентаризация-Федеральное БТИ" Ленинградский филиал	РФ
Инвентарный номер № 41:420:002:000001170: 0416:000000	План Горбатого моста Ленинградская область, Гатчинский район, город Гатчина, Дворцовый парк Длинный остров литера Г16	Масштаб 1: <u>200</u>
ЛИСТ № <u>1</u>	Дата	Исполнитель
	11.05.2010	Выполнил
		Проверил
	Фамилия И.О.	Подпись
	Ненашев А.А	
	Ненашева Н.И

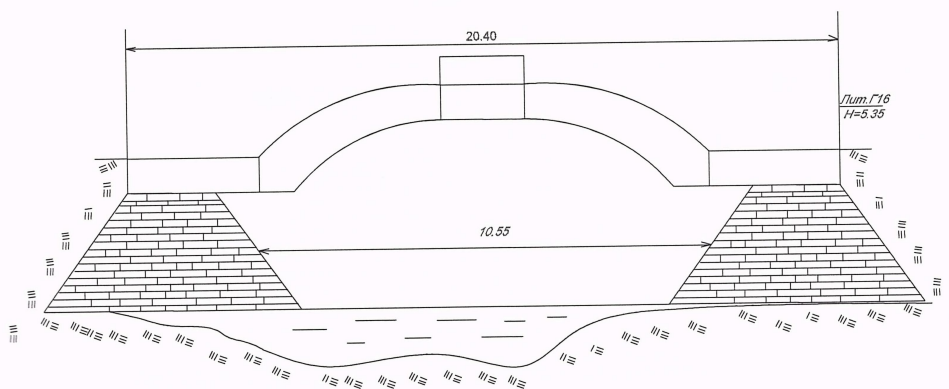
Продольный разрез моста

Федеральная служба государственной регистрации, кадастра и картографии	ФГУП "Ростехинвентаризация-Федеральное БТИ" Ленинградский филиал		РФ
Инвентарный номер № 41:420.002:000001170: 0416:000000	Продольный план Горбатого моста Ленинградская область, Гатчинский район, город Гатчина, Дворцовый парк Длинный остров литера Г16		Масштаб 1: <u>500</u>
ЛИСТ № <u>2</u>	Дата	Исполнитель	Фамилия И.О.
	11.05.2010	Выполнил	Ненашев А.А
		Проверил	Ненашева Н.И
			Подпись

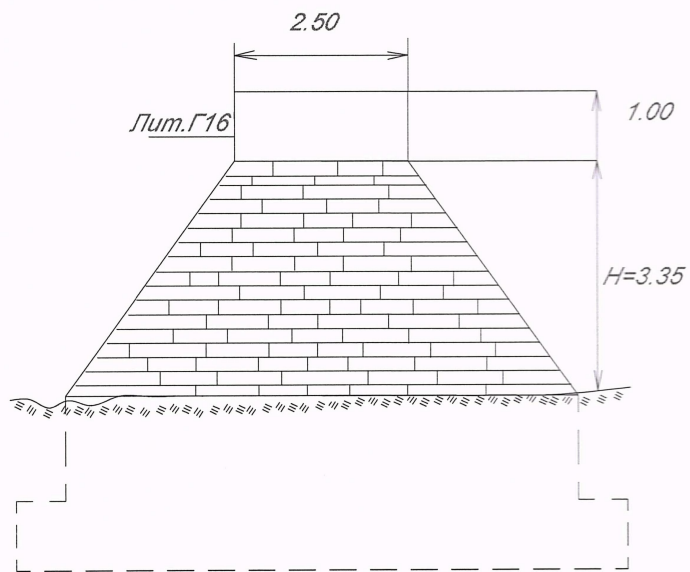
Поперечный разрез моста

Федеральная служба государственной регистрации, кадастра и картографии	ФГУП "Ростехинвентаризация-Федеральное БТИ" Ленинградский филиал	РФ	
Инвентарный номер № 41:420:002:000001170: 0416:000000	Поперечный план Горбатого моста Ленинградская область, Гатчинский район, город Гатчина, Дворцовый парк Длинный остров литера Г16	Масштаб 1: <u>100</u>	
ЛИСТ № <u>3</u>			
Дата	Исполнитель	Фамилия И.О.	Подпись
11.05.2010	Выполнил	Ненашев А.А.	
	Проверил	Ненашева Н.И.
