**Акт**

**по результатам государственной историко-культурной экспертизы  
проектной документации по сохранению объекта культурного наследия  
регионального значения «Жилой дом И. Франкехаузера», расположенного по  
адресу: Ленинградская область, Выборгский район,  
г. Выборг, ул. Сторожевой башни, д. 10:  
«Научно-проектная документация на работы по сохранению объекта культурного  
наследия (памятников истории и культуры) народов Российской Федерации путем  
оказания услуг по оценке технического состояния, разработке проектной  
документации на проведение капитального ремонта общего имущества  
многоквартирного дома, являющегося  
объектом культурного наследия, выявленным объектом культурного наследия»,  
выполненной ООО «ГлавРеставрация» в 2021 г.  
(Шифр: НЛ-06/ВЖД-2021)**

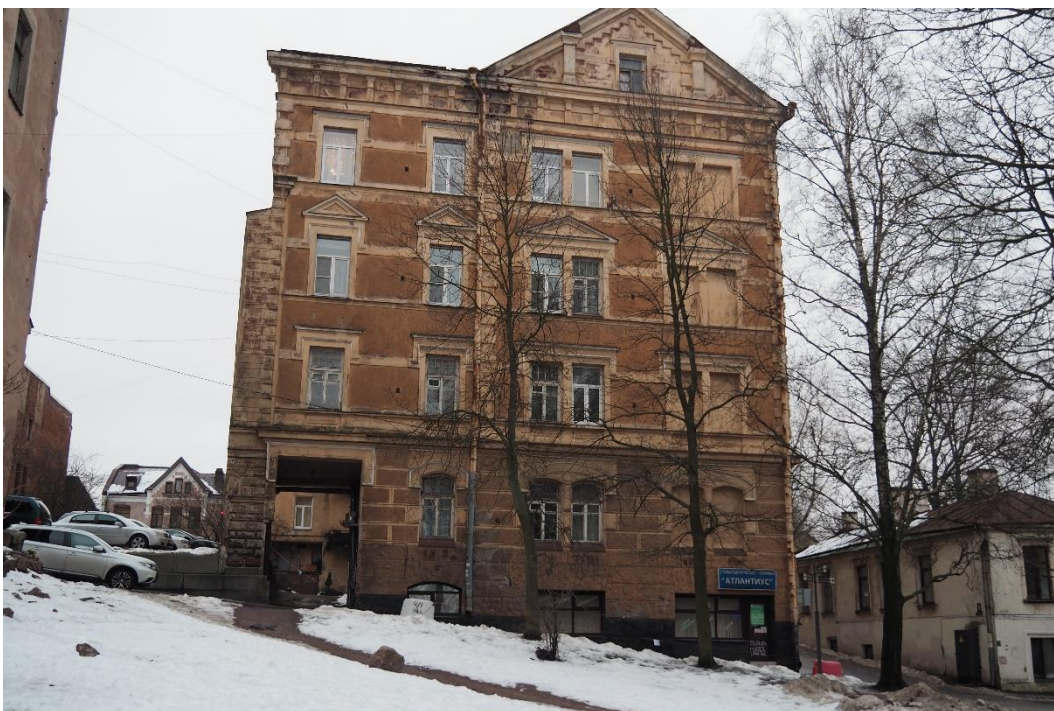
1. «Жилой дом И. Франкехаузера», Ленинградская область, Выборгский район, г. Выборг, ул. Сторожевой башни, д. 10. Северо-западный фасад. Общий вид. Фото 30.11.2021г.

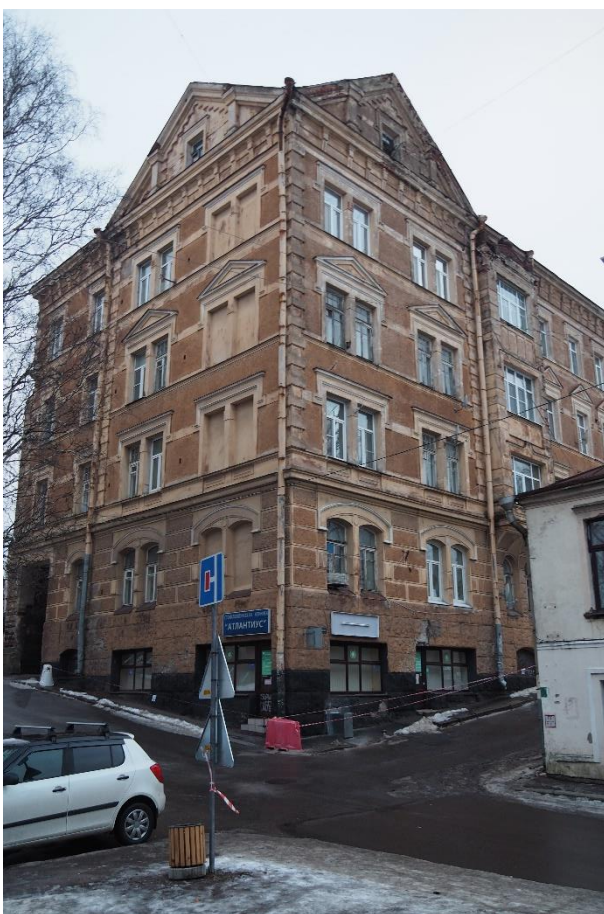
2. «Жилой дом И. Франкехаузера», Ленинградская область, Выборгский район, г. Выборг, ул. Сторожевой башни, д. 10. Общий вид с запада. Фото 30.11.2021г.

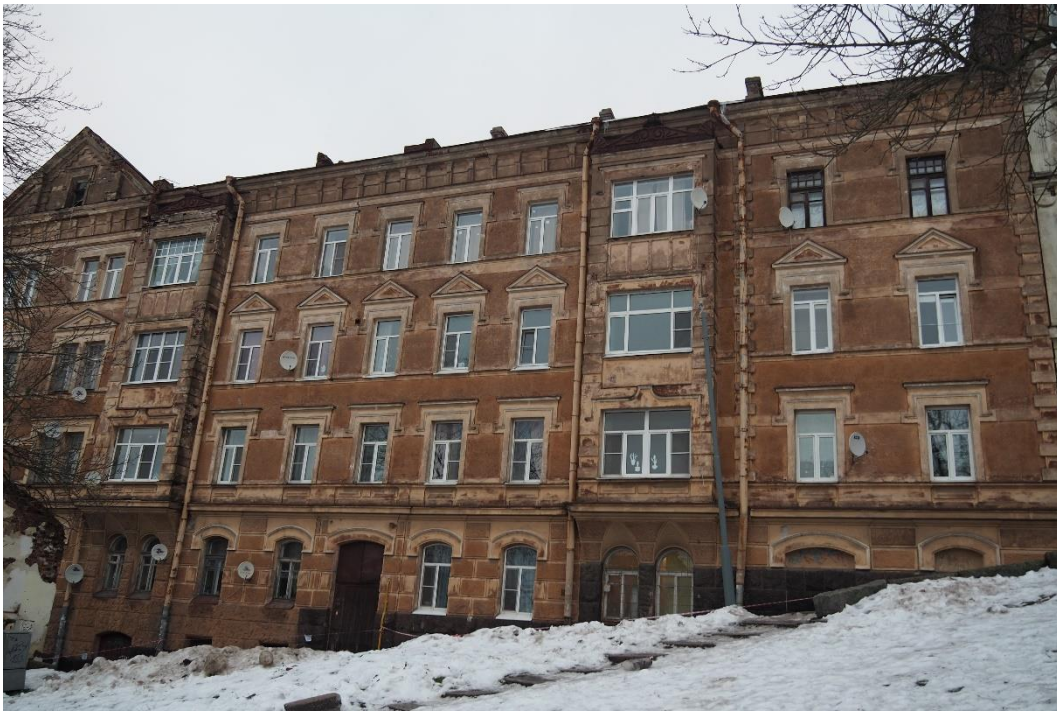
3. «Жилой дом И. Франкехаузера», Ленинградская область, Выборгский район, г. Выборг, ул. Сторожевой башни, д. 10. Юго-западный фасад. Общий вид. Фото 30.11.2021г.

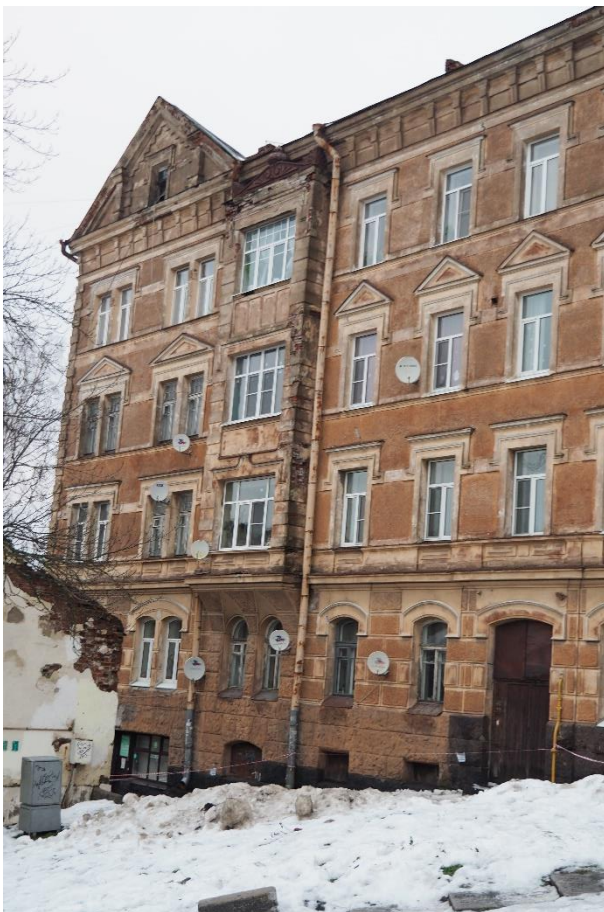
4. «Жилой дом И. Франкехаузера», Ленинградская область, Выборгский район, г. Выборг, ул. Сторожевой башни, д. 10. Юго-западный фасад. Общий вид. Фото 30.11.2021г.

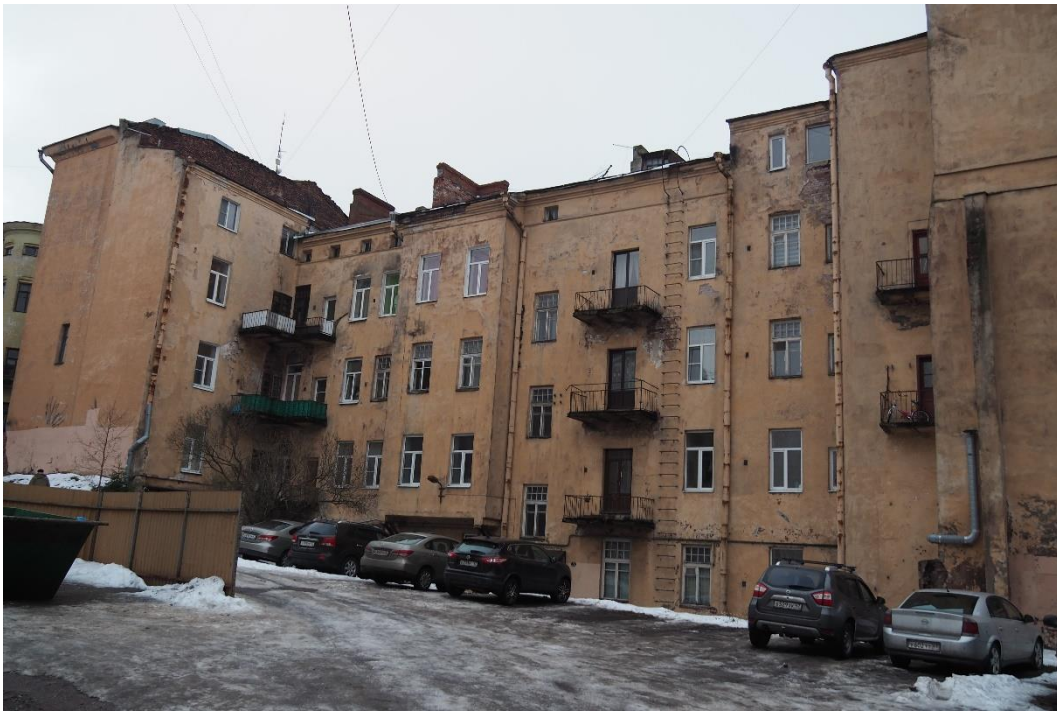
17. «Жилой дом И. Франкехаузера», Ленинградская область, Выборгский район, г. Выборг, ул. Сторожевой башни, д. 10. Дворовый фасад. Общий вид. Фото 30.11.2021г.

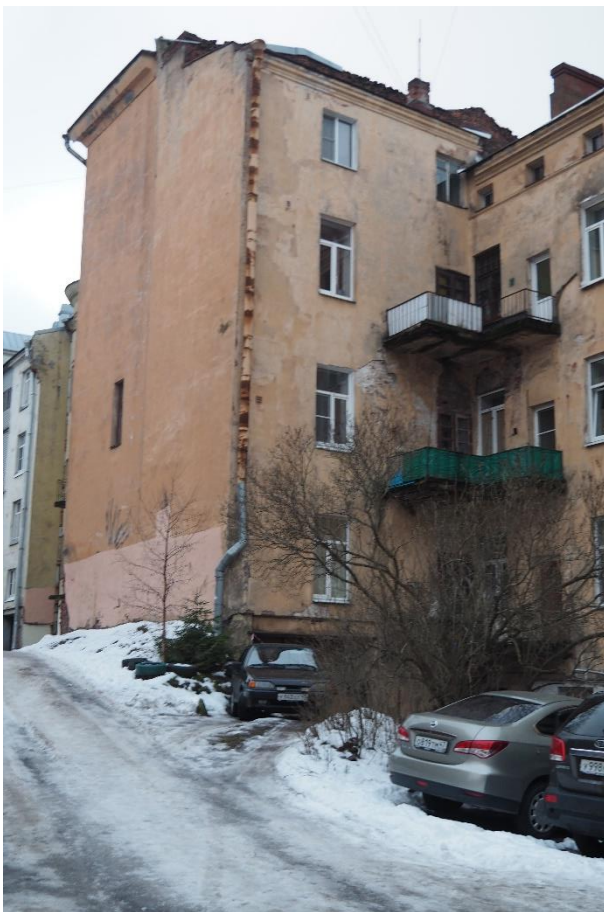
18. «Жилой дом И. Франкехаузера», Ленинградская область, Выборгский район, г. Выборг, ул. Сторожевой башни, д. 10. Дворовый фасад. Общий вид. Фото 30.11.2021г.

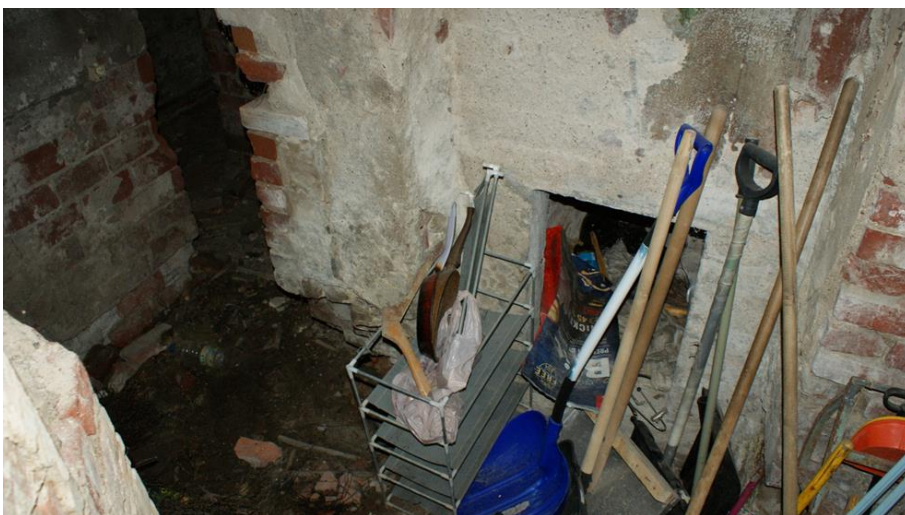
27. «Жилой дом И. Франкехаузера», Ленинградская область, Выборгский район, г. Выборг, ул. Сторожевой башни, д. 10. Подвал. Общий вид. Фото 30.11.2021г.

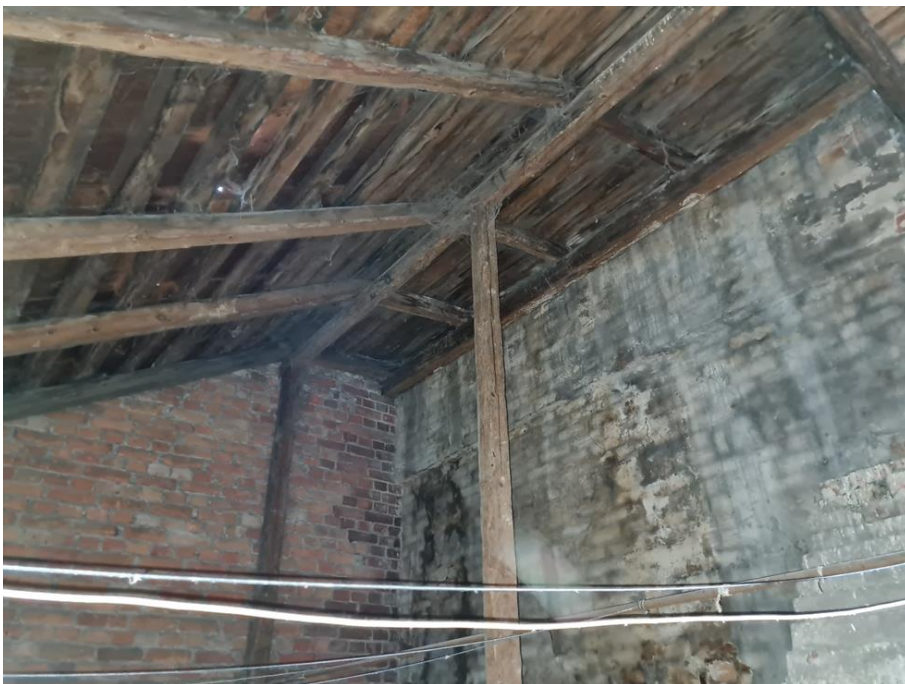
38. «Жилой дом И. Франкехаузера», Ленинградская область, Выборгский район, г. Выборг, ул. Сторожевой башни, д. 10. Чердак. Общий вид. Фото 30.11.2021г.
