Акт

по результатам государственной историко-культурной экспертизы проектной документации на проведение работ по сохранению объекта культурного наследия регионального значения «Жилой дом», (Ленинградская область, Выборгский муниципальный район, г. Выборг, ул. Выборгская, д.1а): «Научно-проектная документация для производства работ по сохранению объекта культурного наследия» (Шифр: КРМ-21/129-ВВ1А), выполненной ООО «Коневские Реставрационные Мастерские» в 2021 г.

Проектная документация на проведение работ по сохранению объекта культурного наследия регионального значения «Жилой дом», (Ленинградская область, Выборгский муниципальный район, г. Выборг, ул. Выборгская, д.1а): «Научно-проектная документация для производства работ по сохранению объекта культурного наследия» (Шифр: КРМ-21/129-ВВ1А), выполненная ООО «Коневские Реставрационные Мастерские» в 2021 г.

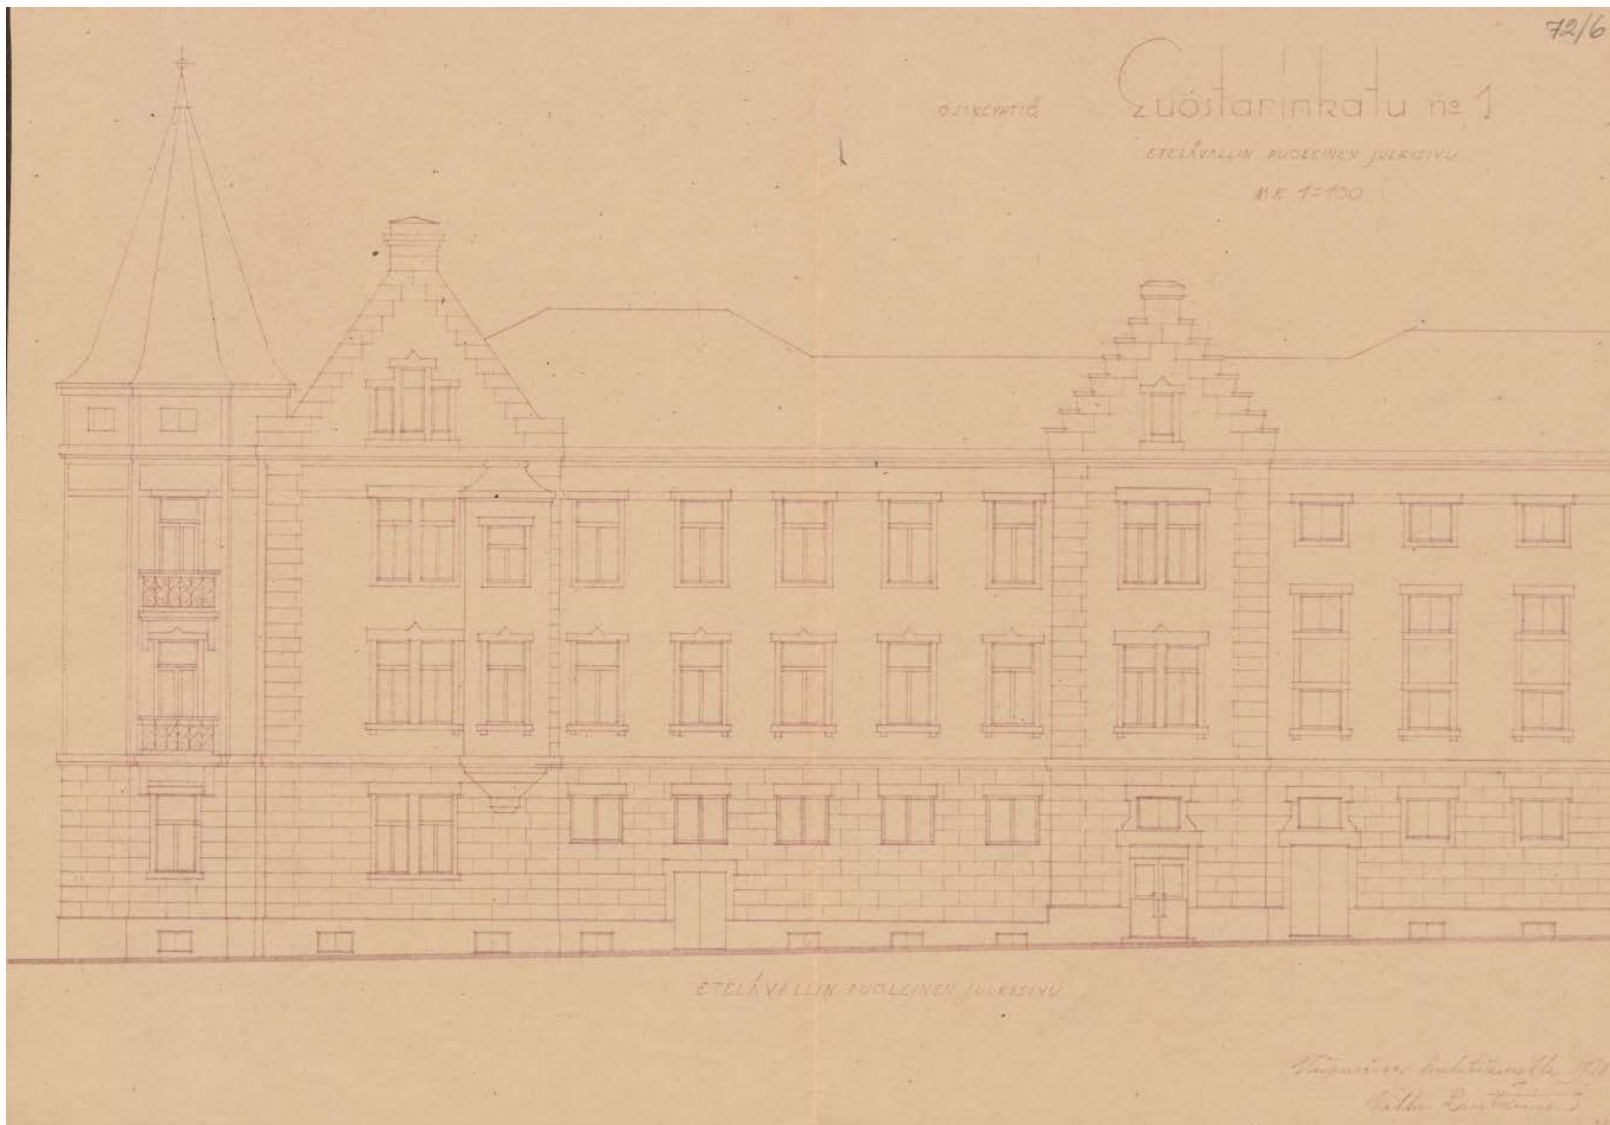
Илл. 14. Проект реконструкции здания. Фасад по ул. Южный вал. 1938 г. Архитектор В. Раутиваарта// по Акту ГИКЭ выявленного ОКН «Жилой дом» ООО «Союзстройреставрация», 2016 г. Архив ККЛО, № 2200-1

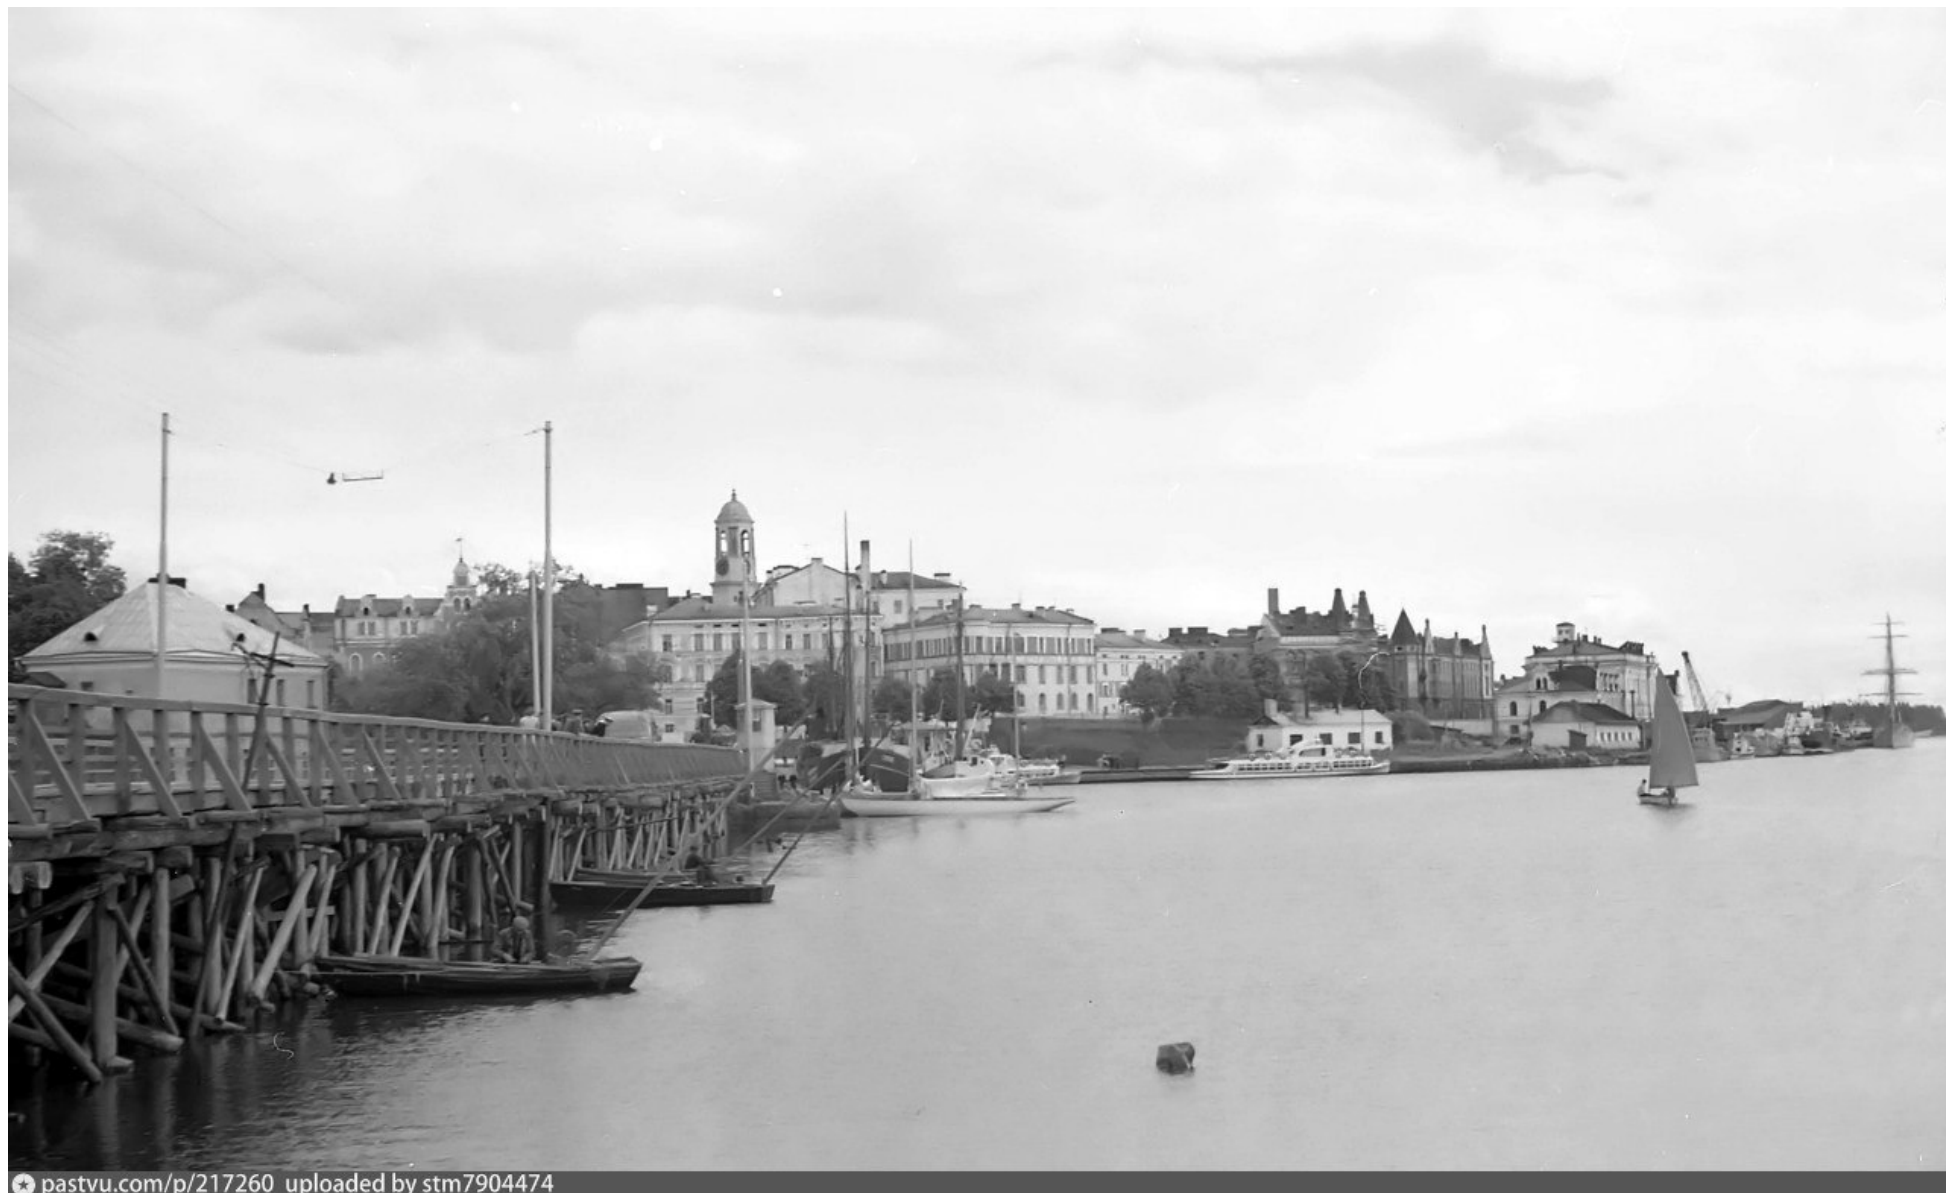
Илл. 15. Панорама Южной гавани. 1941 г.// <https://pastvu.com/p/1120695>

Вероятно, здание мало пострадало во время Второй мировой войны. Об этом можно судить по тому, что фотографии береговой линии Выборга с этой стороны не указывают на значительные разрушения. Так, на фотоснимке, сделанном в сентябре 1941 г., можно увидеть крышу исследуемого памятника за зданием Управления морского порта Выборга (Приложение 1. Илл. 15).

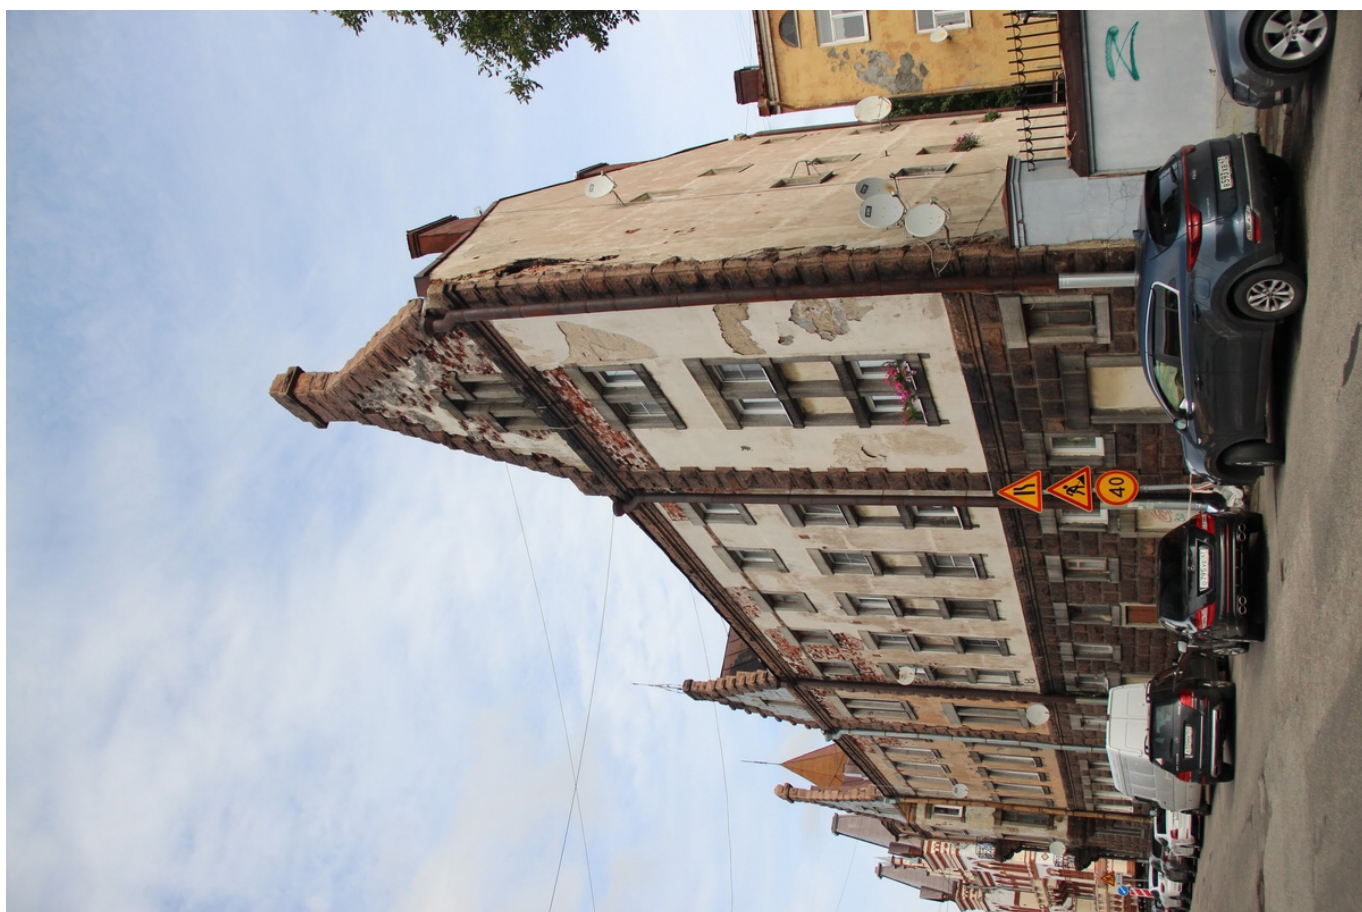
- 1 ОКН регионального значения “Жилой дом” ул. Выборгская, д. 1А.
Вид на лицевой и дворовый фасады с ул. Южный Вал.
Дата съемки: 13.10.2021 г.

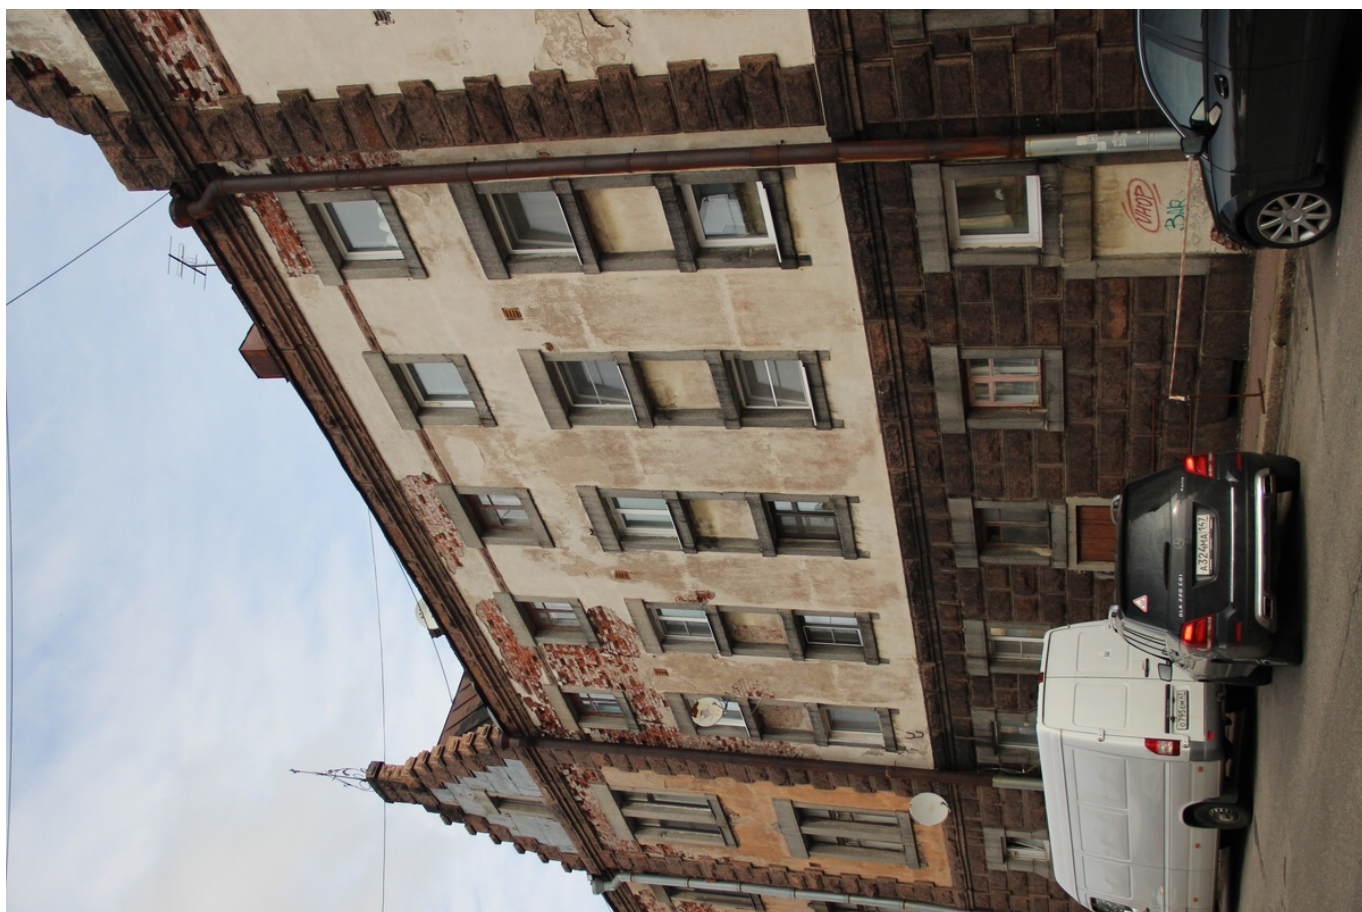
- 2 ОКН регионального значения “Жилой дом” ул. Выборгская, д. 1А.
Вид на лицевой фасад с ул. Южный Вал.
Дата съемки: 13.10.2021 г.

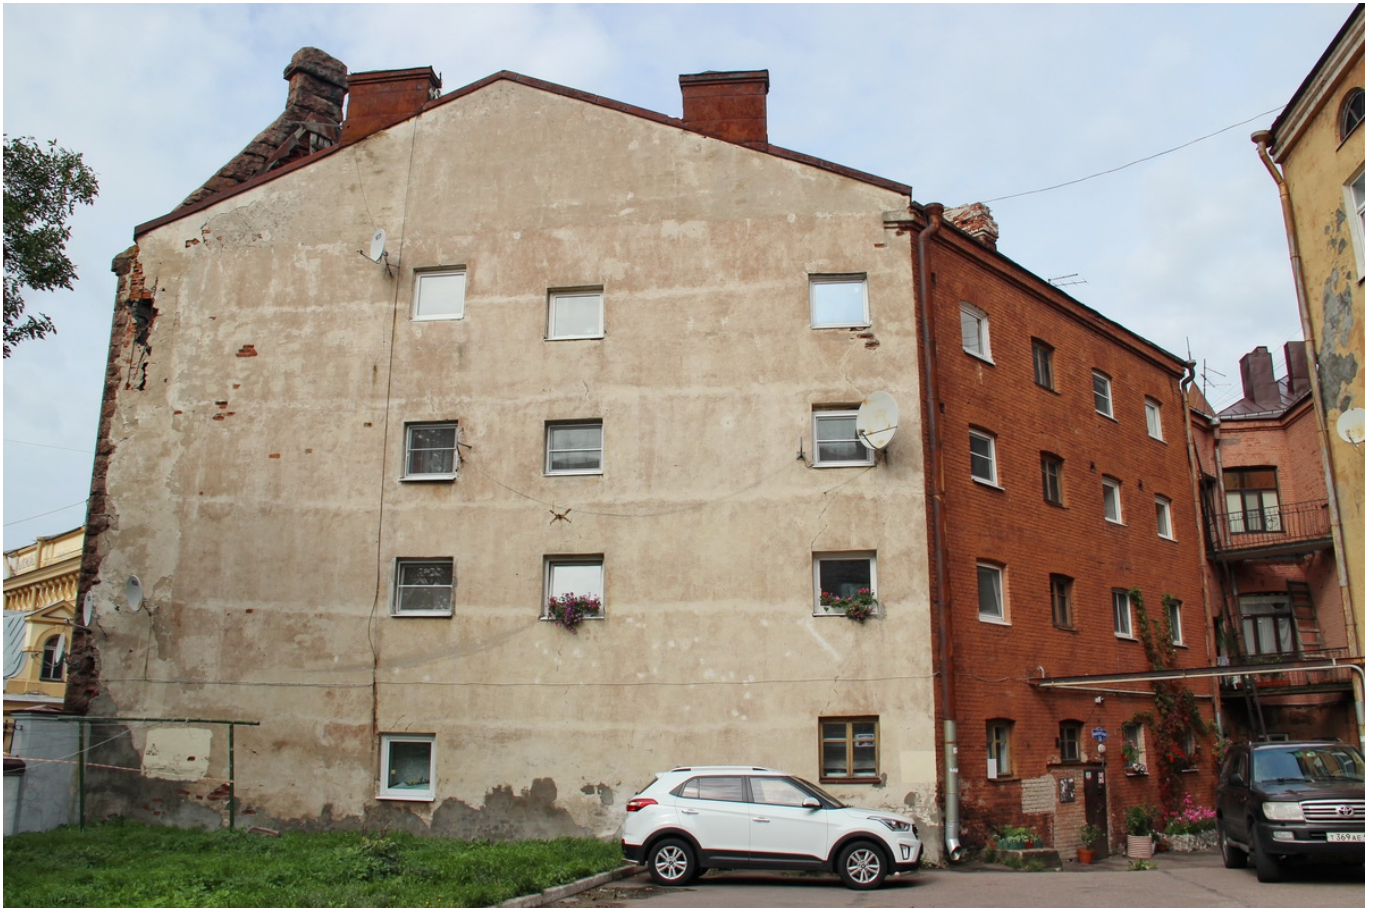
3 ОКН регионального значения “Жилой дом” ул. Выборгская, д. 1А.
Юго-восточный и северо-восточный дворовые фасады.
Дата съемки: 13.10.2021 г.

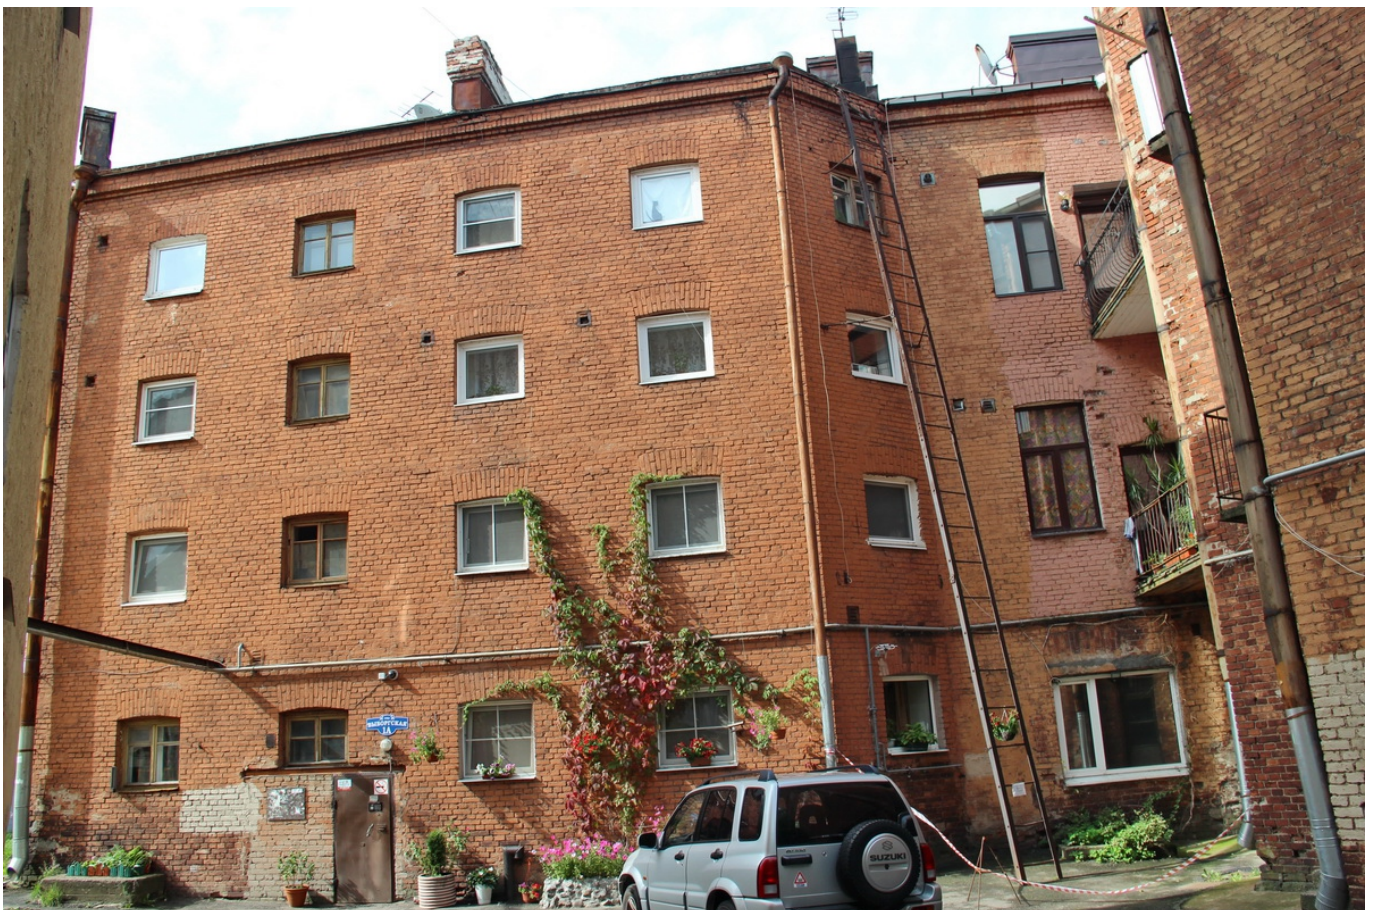
4 ОКН регионального значения “Жилой дом” ул. Выборгская, д. 1А.
Северо-восточный дворовый фасад.
Дата съемки: 13.10.2021 г.

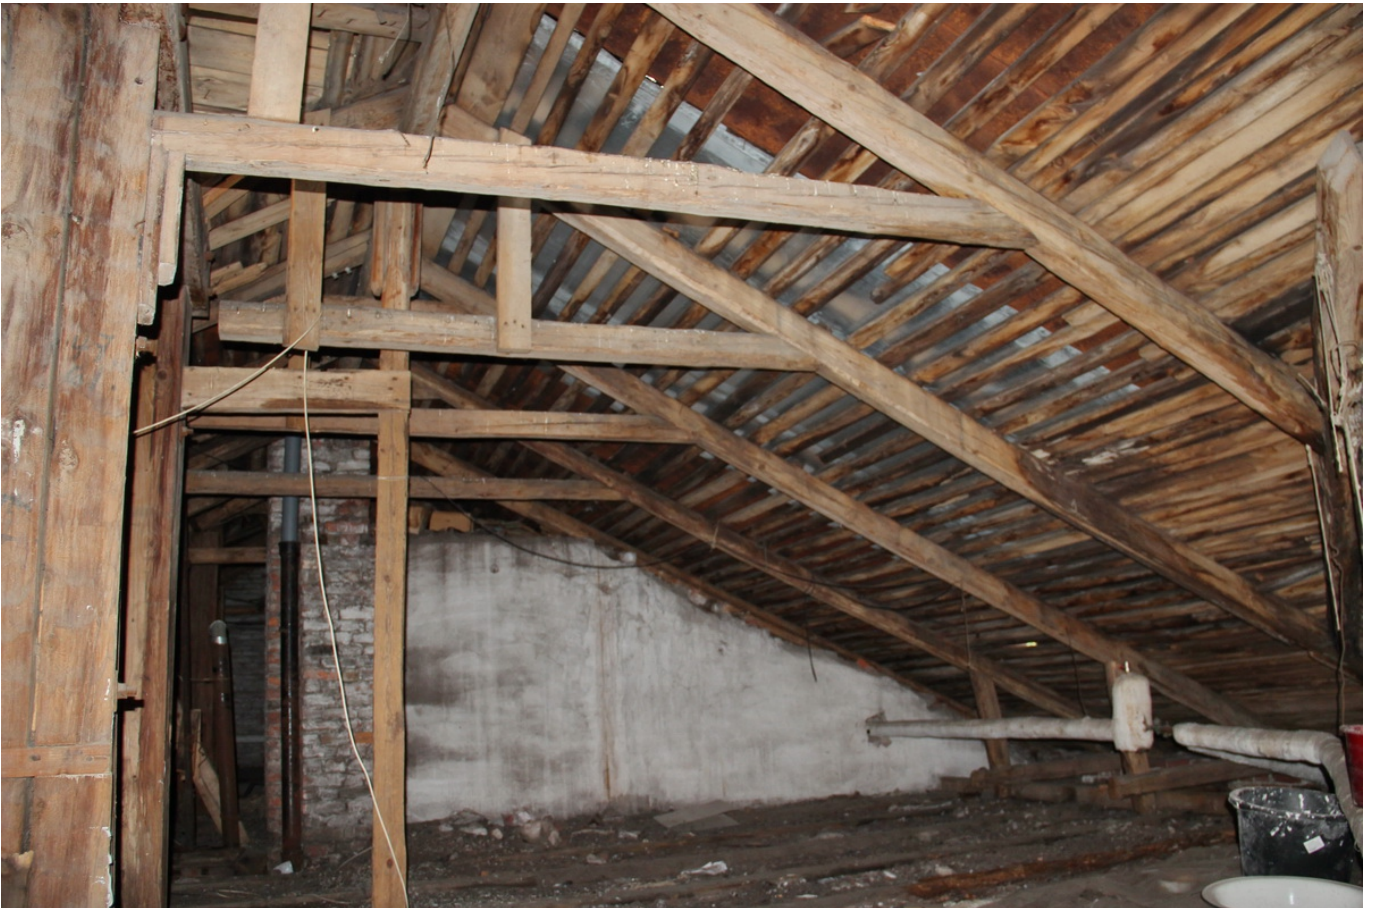
5 ОКН регионального значения “Жилой дом” ул. Выборгская, д. 1А.
Чердак.
Дата съемки: 13.10.2021 г.

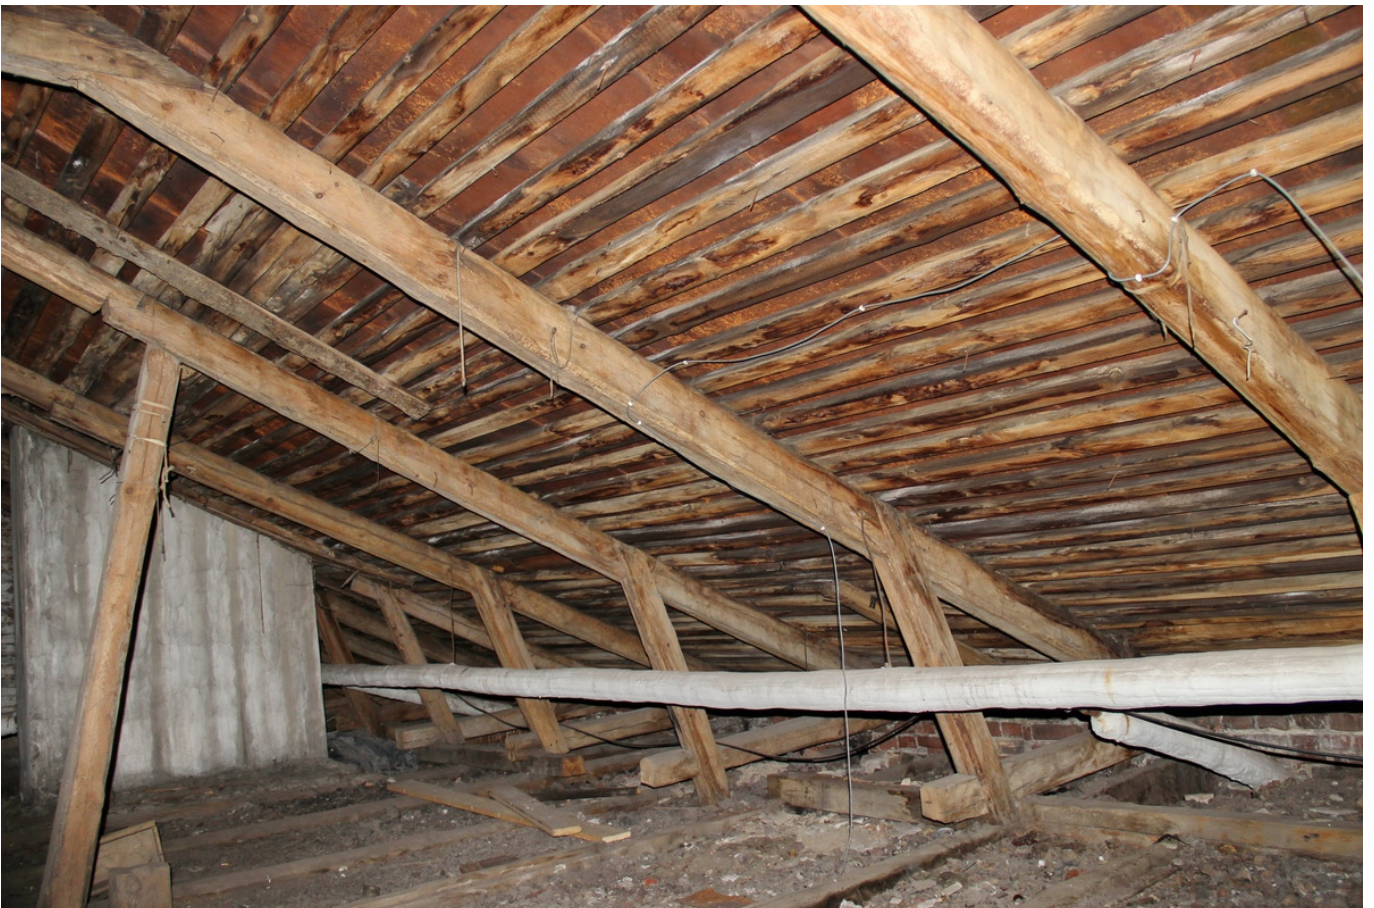
6 ОКН регионального значения “Жилой дом” ул. Выборгская, д. 1А.
Чердак.
Дата съемки: 13.10.2021 г.

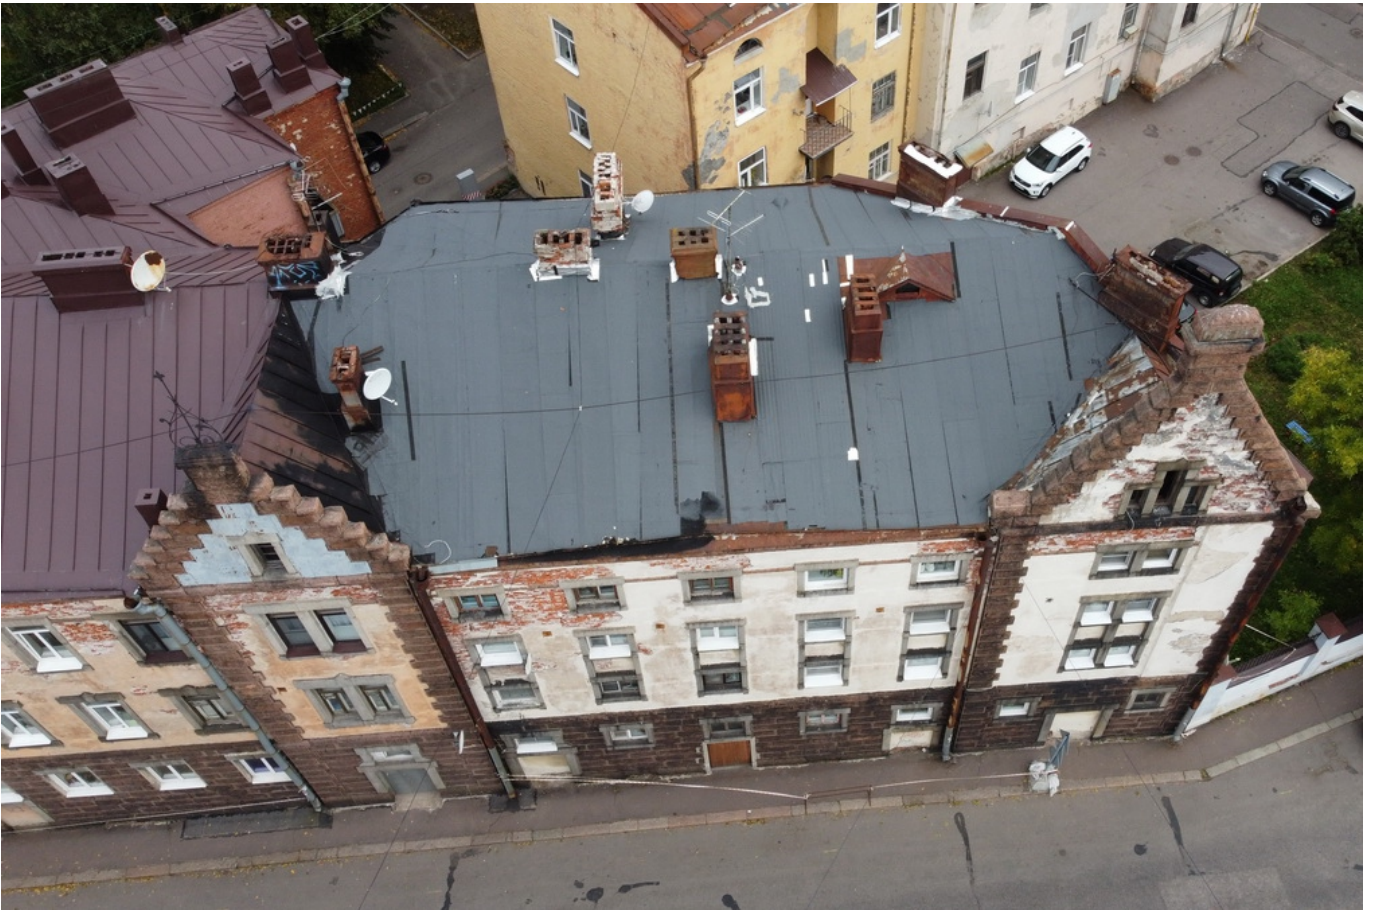
7 ОКН регионального значения “Жилой дом” ул. Выборгская, д. 1А.
Вид с квадрокоптера со стороны Выборгской ул.
Дата съемки: 13.10.2021 г.

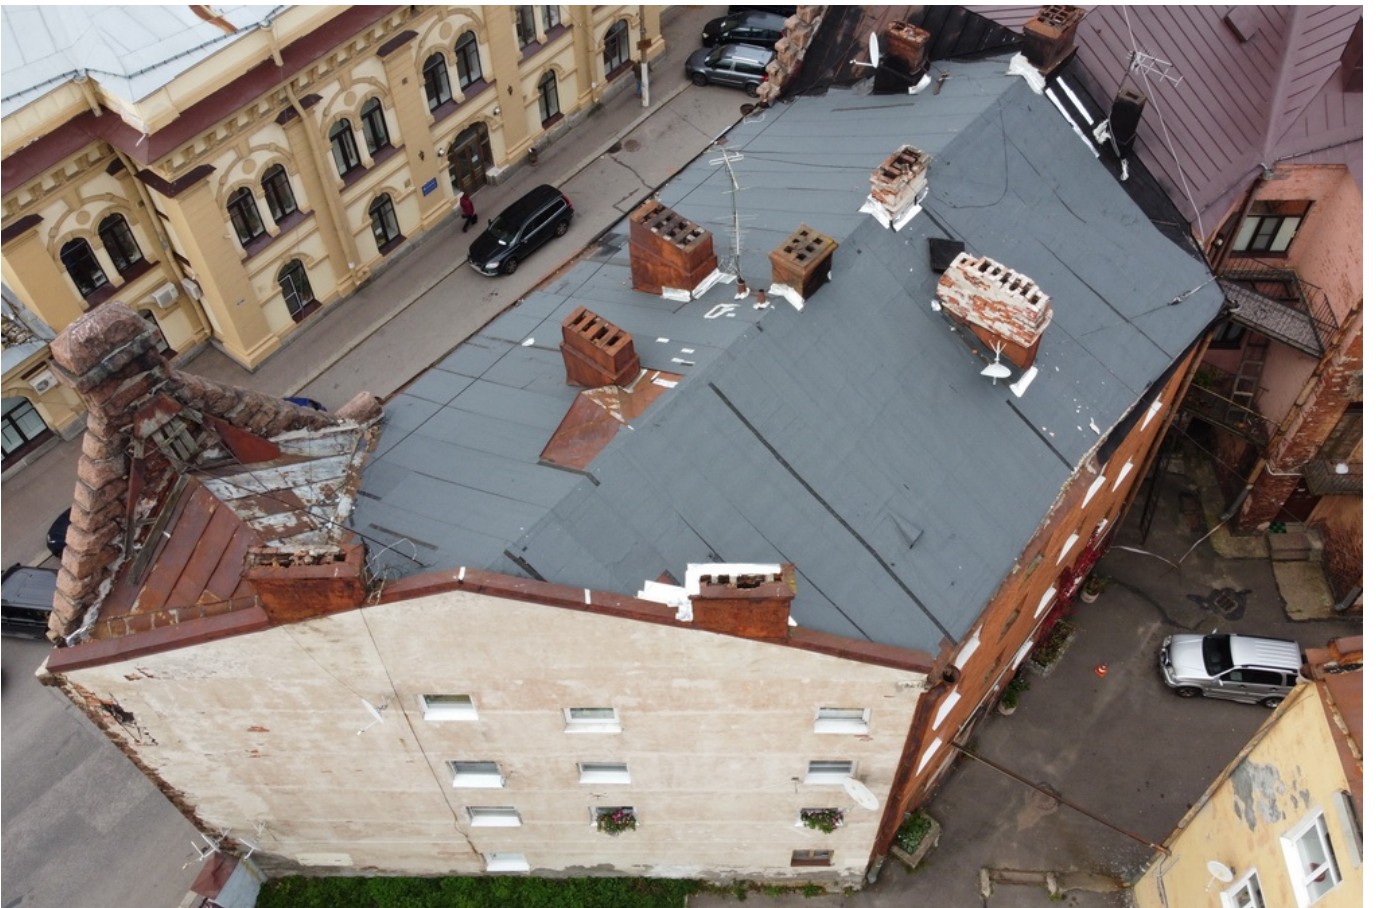
8 ОКН регионального значения “Жилой дом” ул. Выборгская, д. 1А.
Вид с квадрокоптера со стороны двора.
Дата съемки: 13.10.2021 г.
