АКТ

по результатам государственной историко-культурной экспертизы проектной документации на проведение работ по сохранению объекта культурного наследия федерального значения «Ансамбль госпитального городка» (Здание госпитальных служб (дом старшего врача)), Ленинградская область, Гатчинский район, г. Гатчина, пр. 25 Октября, д. 21 - «Проектная документация на проведение работ по на проведение работ по сохранению объекта культурного наследия федерального значения «Ансамбль госпитального городка» (Здание госпитальных служб), расположенного по адресу: Ленинградская область, Гатчинский район, г. Гатчина, пр. 25 Октября, д. 21 (проектно-сметная документация по ремонтно-восстановительным работам), выполненной ООО «Проектное бюро «ОПОРА-СМ» в 2022 г. (шифр 1-07/2022)

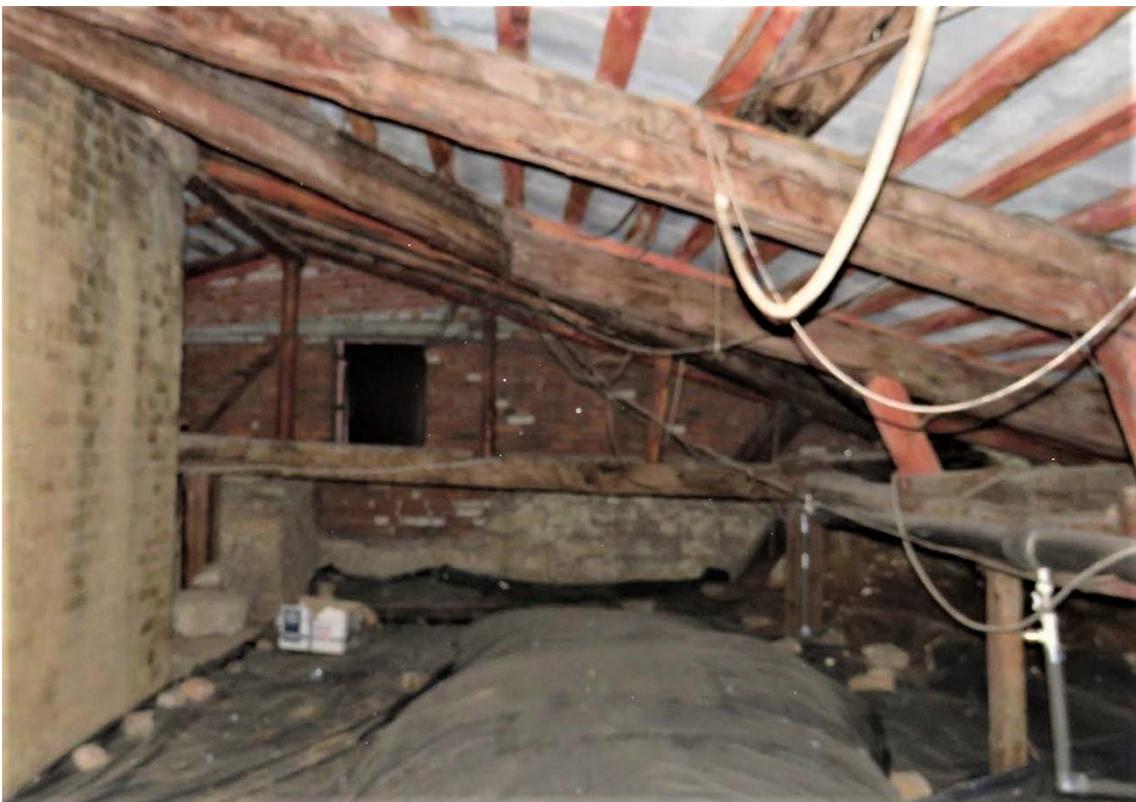
Фото 22. Чердак исследуемого здания. Общий вид южной части помещения с северо-запада. Дата съемки: 06.03.2023 г. Автор съемки: Куваева Ю.П.

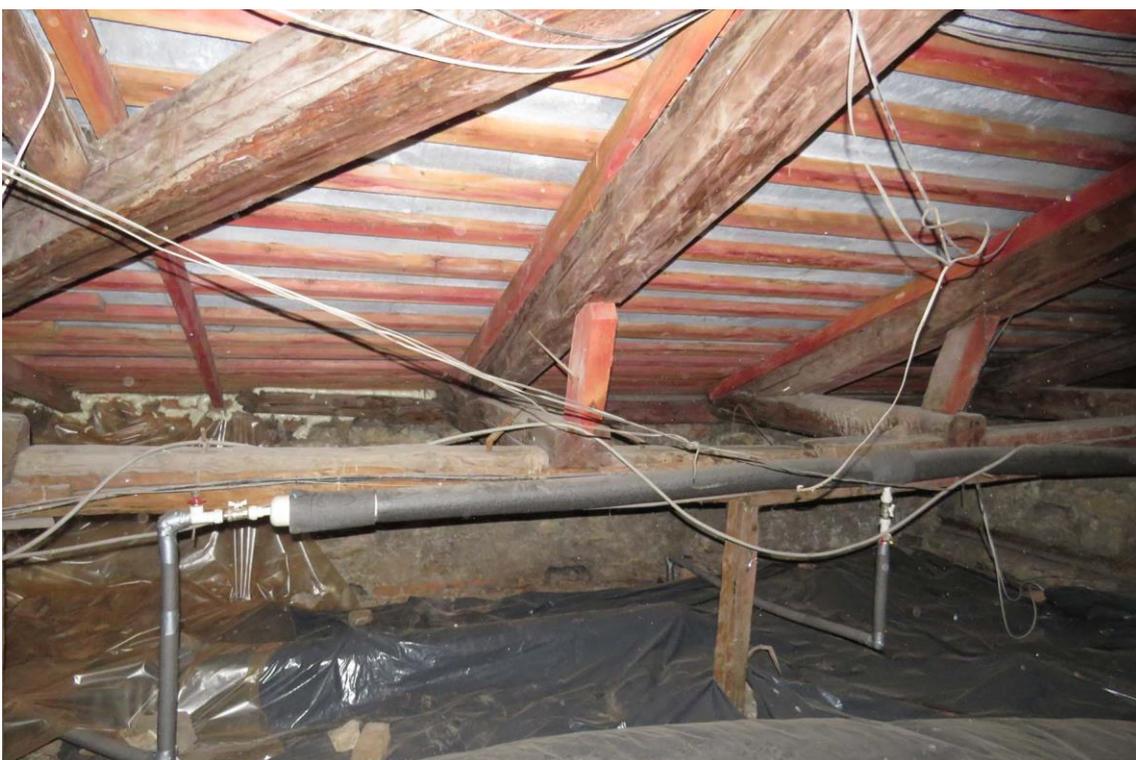
Фото 26. Чердак исследуемого здания. Вид на северо-восточный скат крыши в юго-восточной части помещения. Фото с запада. Дата съемки: 06.03.2023 г. Автор съемки: Куваева Ю.П.

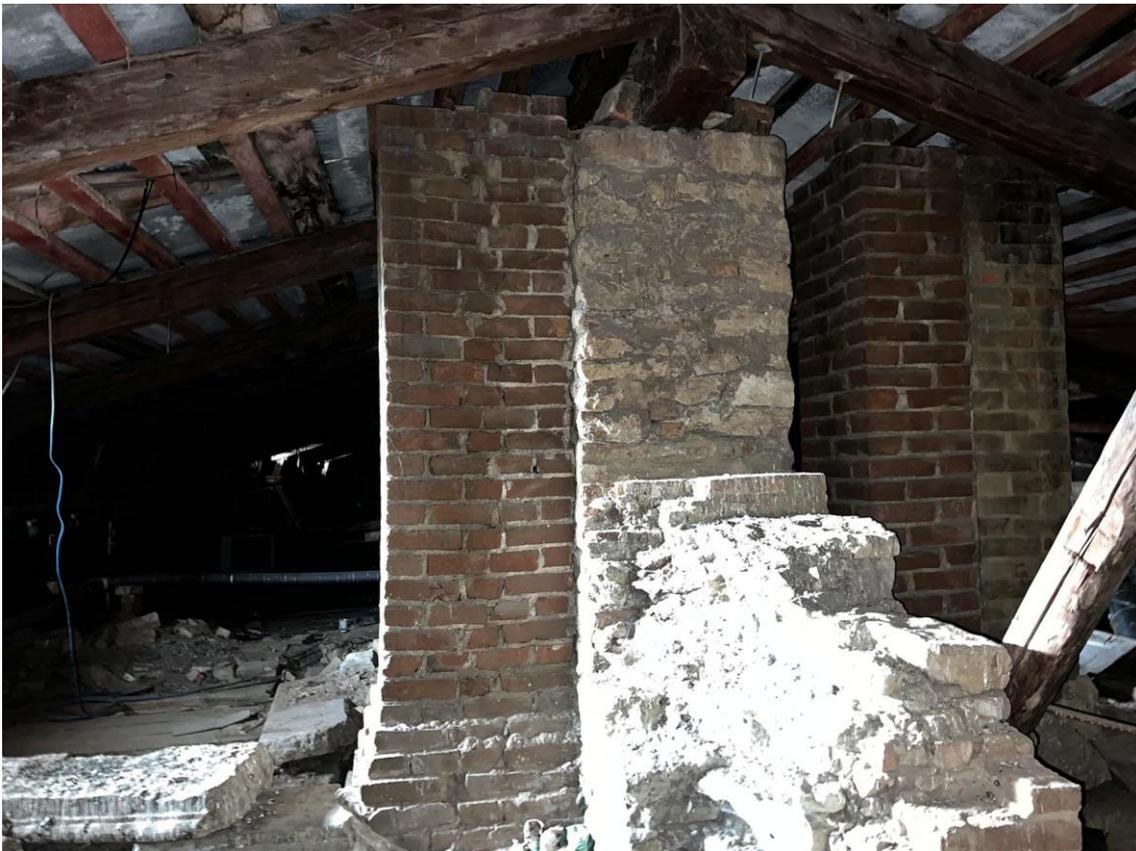
Фото 27. Чердак исследуемого здания. Вид на вентиляционные шахты в юго-восточной части помещения с юга. Дата съемки: 06.03.2023 г. Автор съемки: Куваева Ю.П.

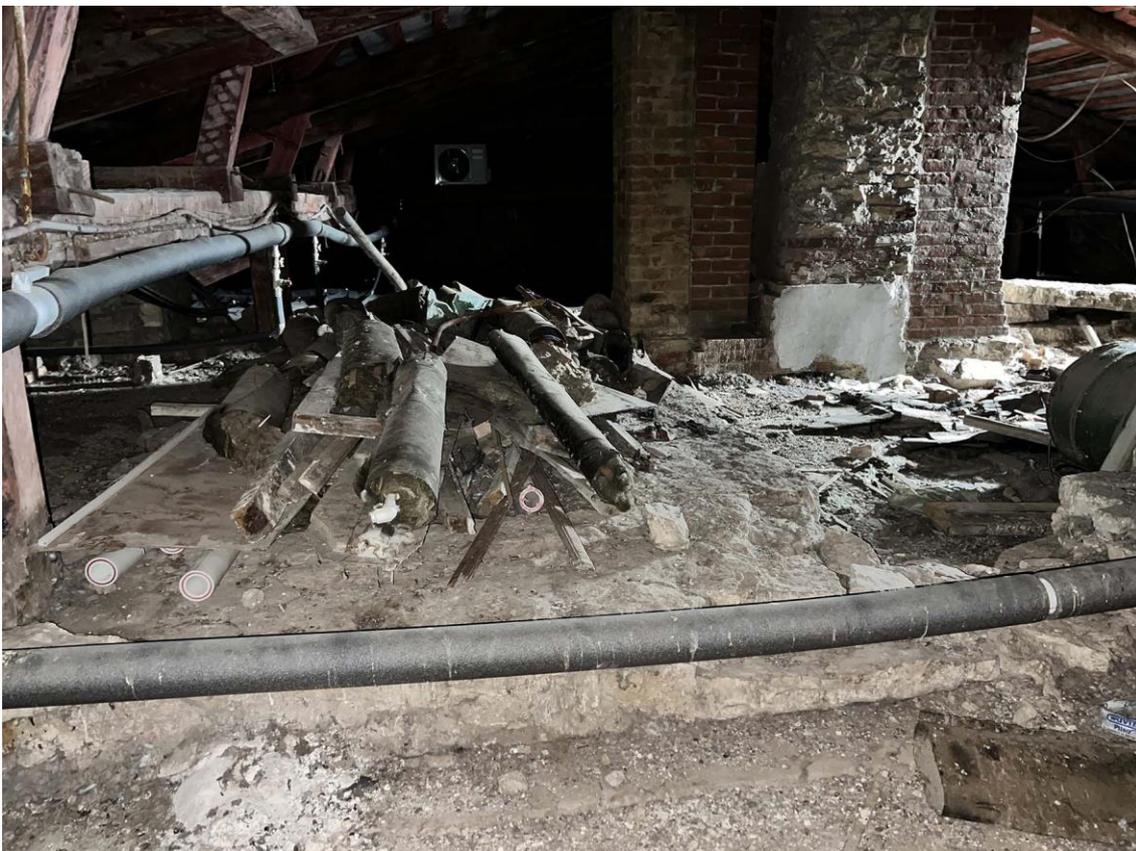
Фото 31. Чердак исследуемого здания. Вид покрытия чердака в северо-восточной половине помещения. Фото с северо-запада. Дата съемки: 06.03.2023 г. Автор съемки: Куваева Ю.П.

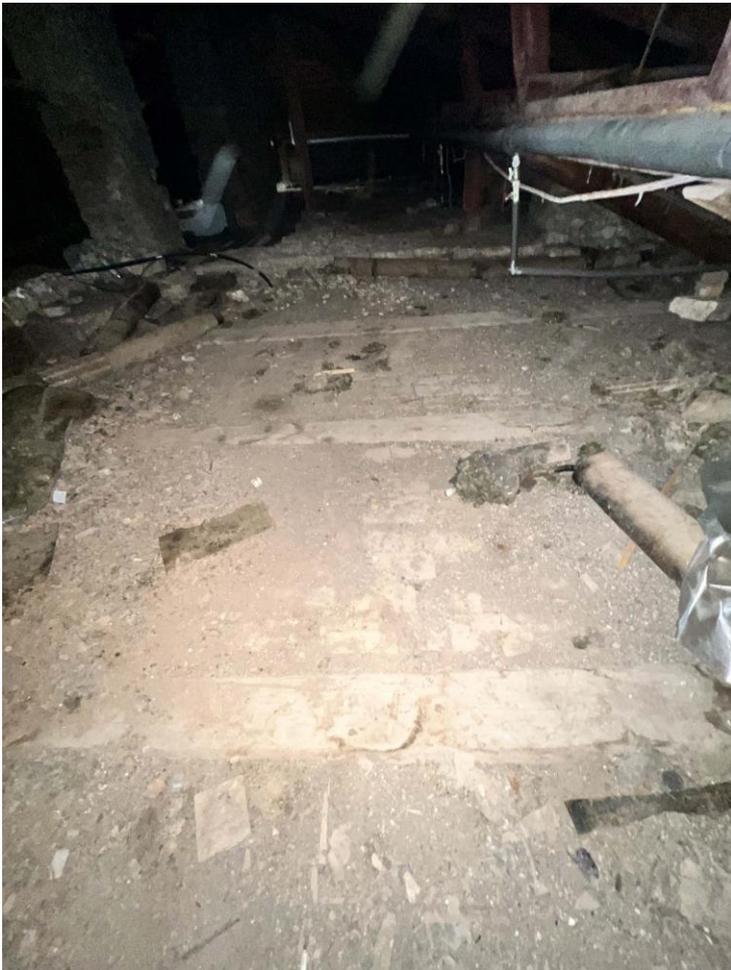
Фото 33. Чердак исследуемого здания.
Кирпичное покрытие помещения в северо-западной части чердака. Дата съемки:
06.03.2023 г. Автор съемки: Куваева Ю.П.

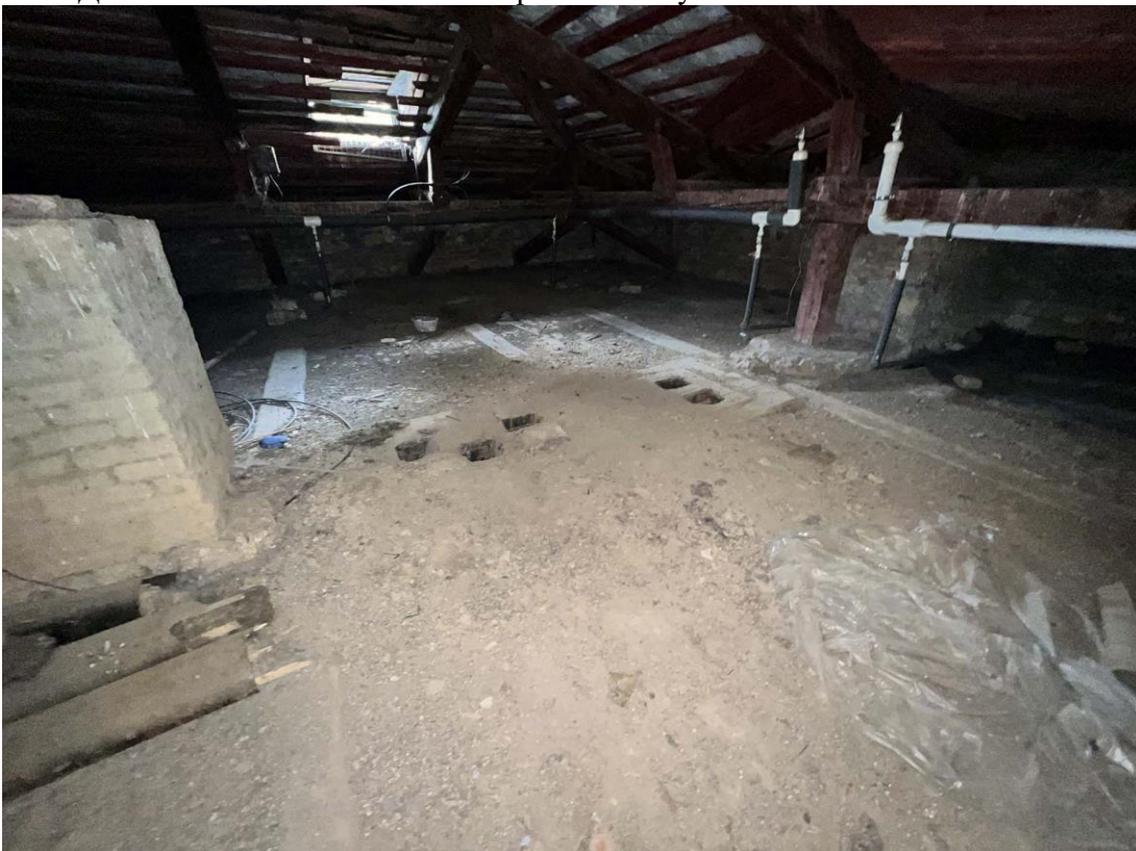
Фото 36. Чердак исследуемого здания. Покрытие помещения и сохранившиеся вентиляционные отверстия в северо-западной части помещения. Фото с северо-востока.
Дата съемки: 06.03.2023 г. Автор съемки: Куваева Ю.П.

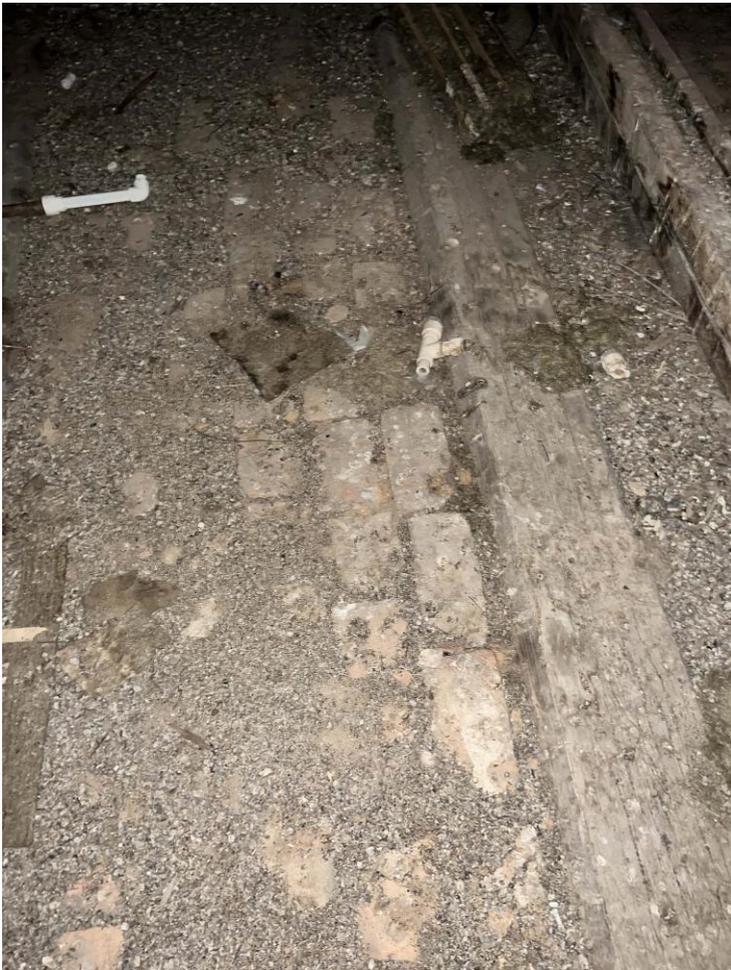
Фото 40. Чердак исследуемого здания.

Кирпичное покрытие помещения в северо-западной части чердака. Дата съемки: 06.03.2023 г. Автор съемки: Куваева Ю.П.
