Акт
по результатам государственной историко-культурной экспертизы
проектной документации на проведение работ по сохранению
объекта культурного наследия регионального значения «Надвратная
церковь (с колокольней)» по адресу: Ленинградская область, Тихвинский
муниципальный район, Тихвинское городское поселение, г. Тихвин, ул.
Зайцева, д. 10, входящего в состав объекта культурного наследия
регионального значения «Введенский монастырь», расположенного по
адресу: Ленинградская область, Тихвинский муниципальный район,
Тихвинское городское поселение, г. Тихвин, ул. Зайцева, д. 8 - «Проектно-
сметная документация по сохранению объекта культурного наследия
регионального значения «Надвратная церковь (с колокольней)» в составе
ансамбля «Введенский монастырь», расположенного по адресу:
Ленинградская область, Тихвинский муниципальный район, г. Тихвин, ул.
Зайцева, д. 10», разработанной ООО «Рестпроект»
(Шифр: 01/02-ОКН-2025)

Санкт-Петербург
2025 г.

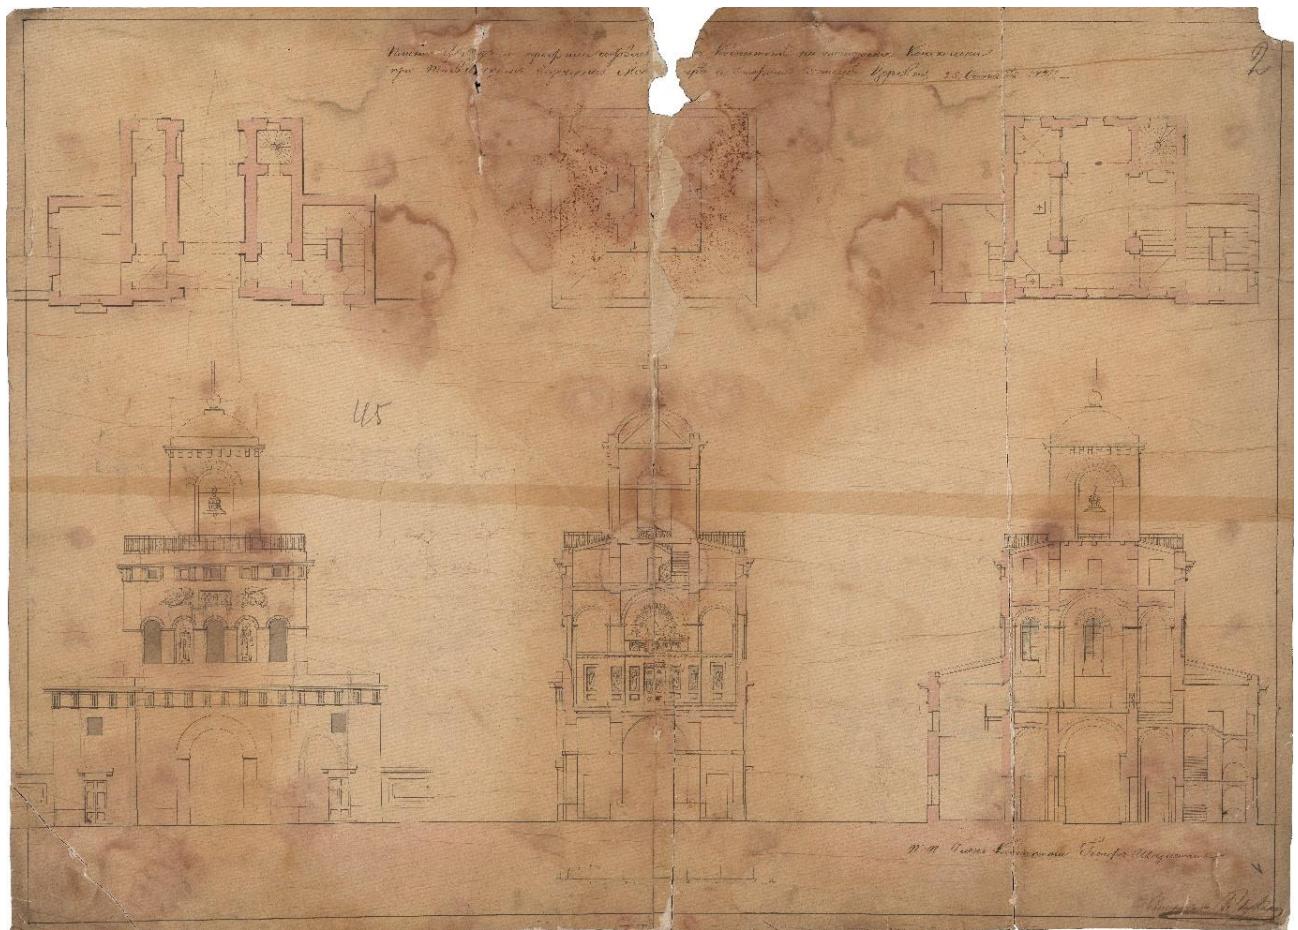
4. Арх. И.И. Шарлемань 1-ый. Тихвин. Введенский девичий монастырь. Колокольня с надвратной церковью. Проект. 1827 г. РГИА. Ф. 1488. Оп. 2. Д. 1183. Л.2а-2в.

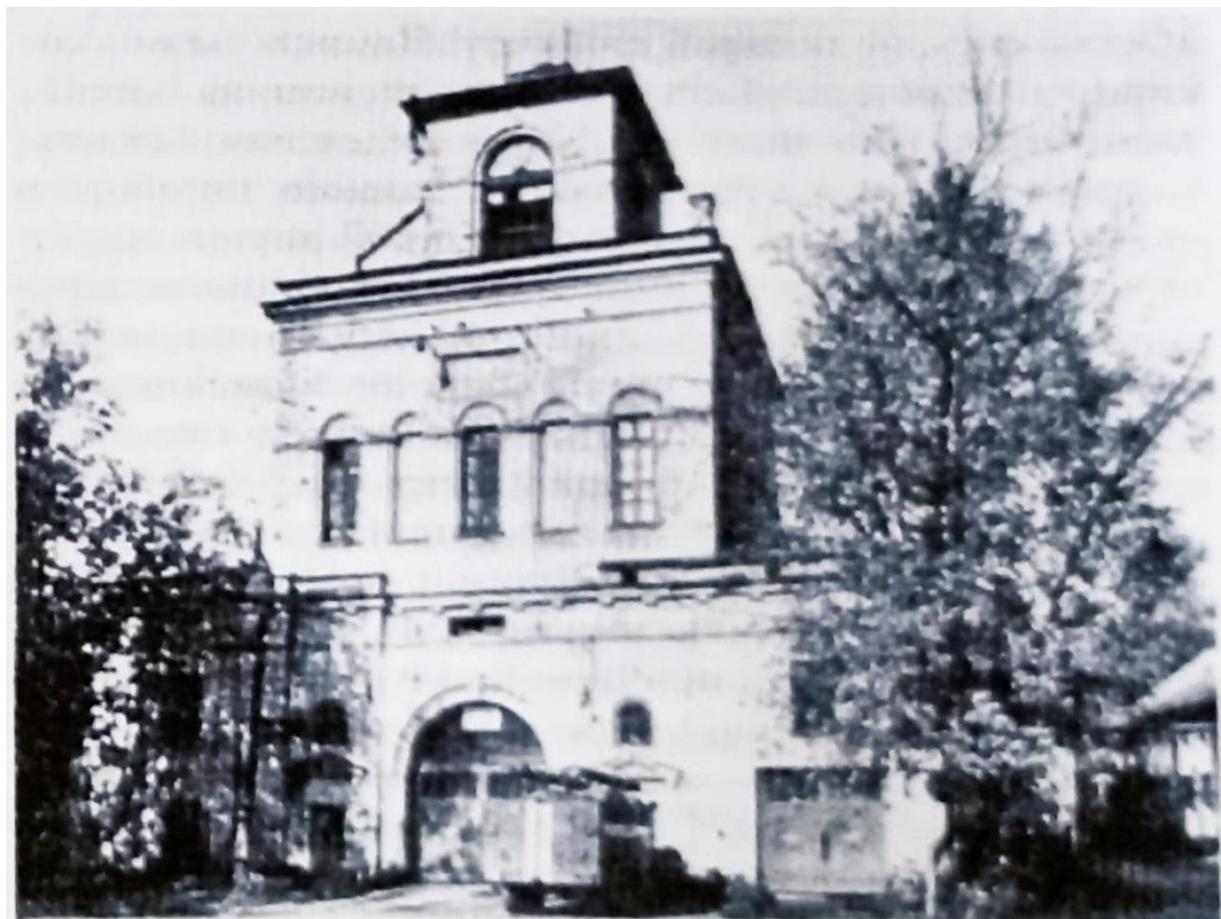
21. Тихвин. Введенский монастырь. Колокольня, приспособленная под пожарное депо.
Фотография. 1960-е гг. Приведено в: Тихвин. Введенский монастырь КОЛОКОЛЬНЯ с
ПАДВРАТНОЙ ЦЕРКОВЬЮ СВ. ЕКАТЕРИНЫ Веденского женского монастыря.
ПРОЕКТНАЯ ДОКУМЕНТАЦИЯ. ТОМ 2. Стадия Рабочий проект. Раздел
Архитектурно-строительный. Союз архитекторов РФ. Санкт-Петербургская
организация. ПТАМ под руководством Е.П. Варакина. СПб., 2009. Предоставлено
пользователем.

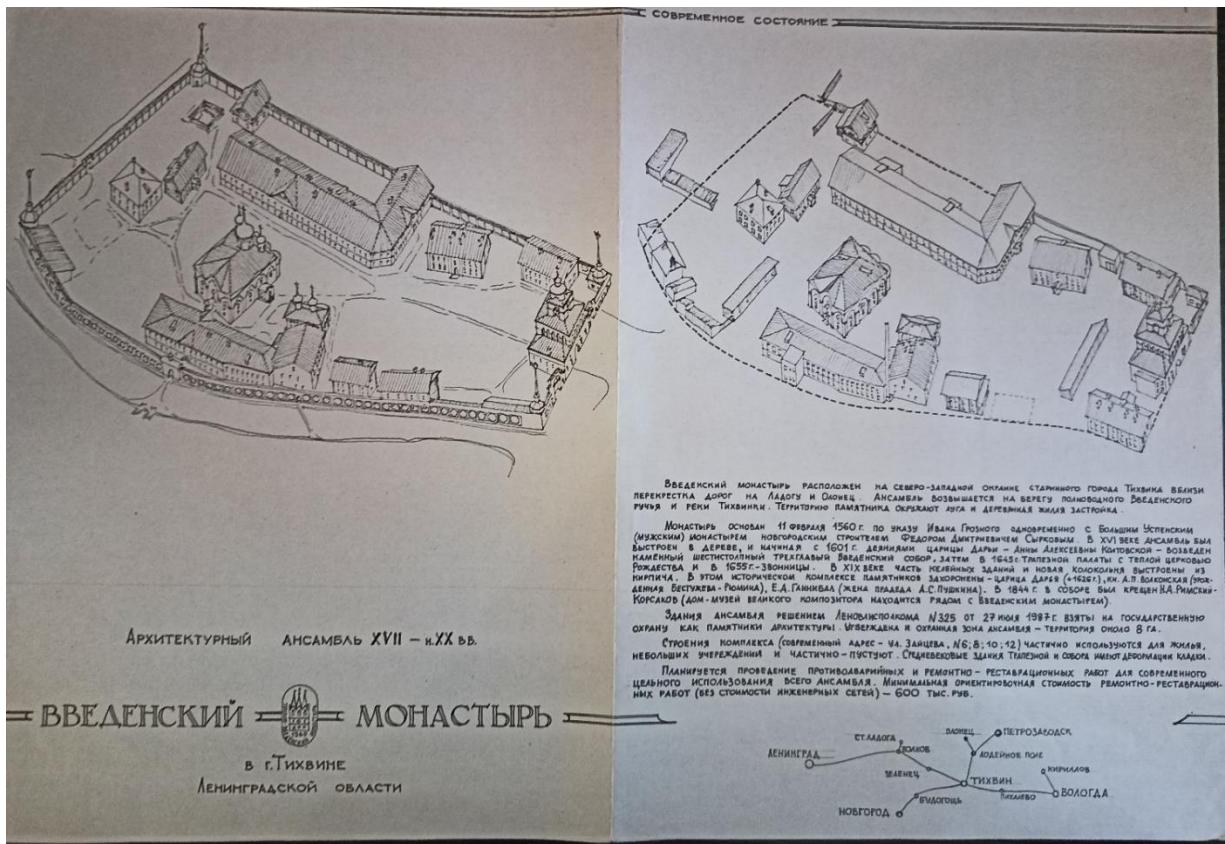
22. Тихвин. Введенский монастырь. Архитектурный ансамбль XVII – XX вв. и состояние на конец XX в. 1987-1989 гг. Ленинградский филиал института «Спецпроектреставрация». АРХИВ КОМИТЕТА ПО СОХРАНЕНИЮ КУЛЬТУРНОГО НАСЛЕДИЯ ЛЕНИНГРАДСКОЙ ОБЛАСТИ. Инв. № 532.

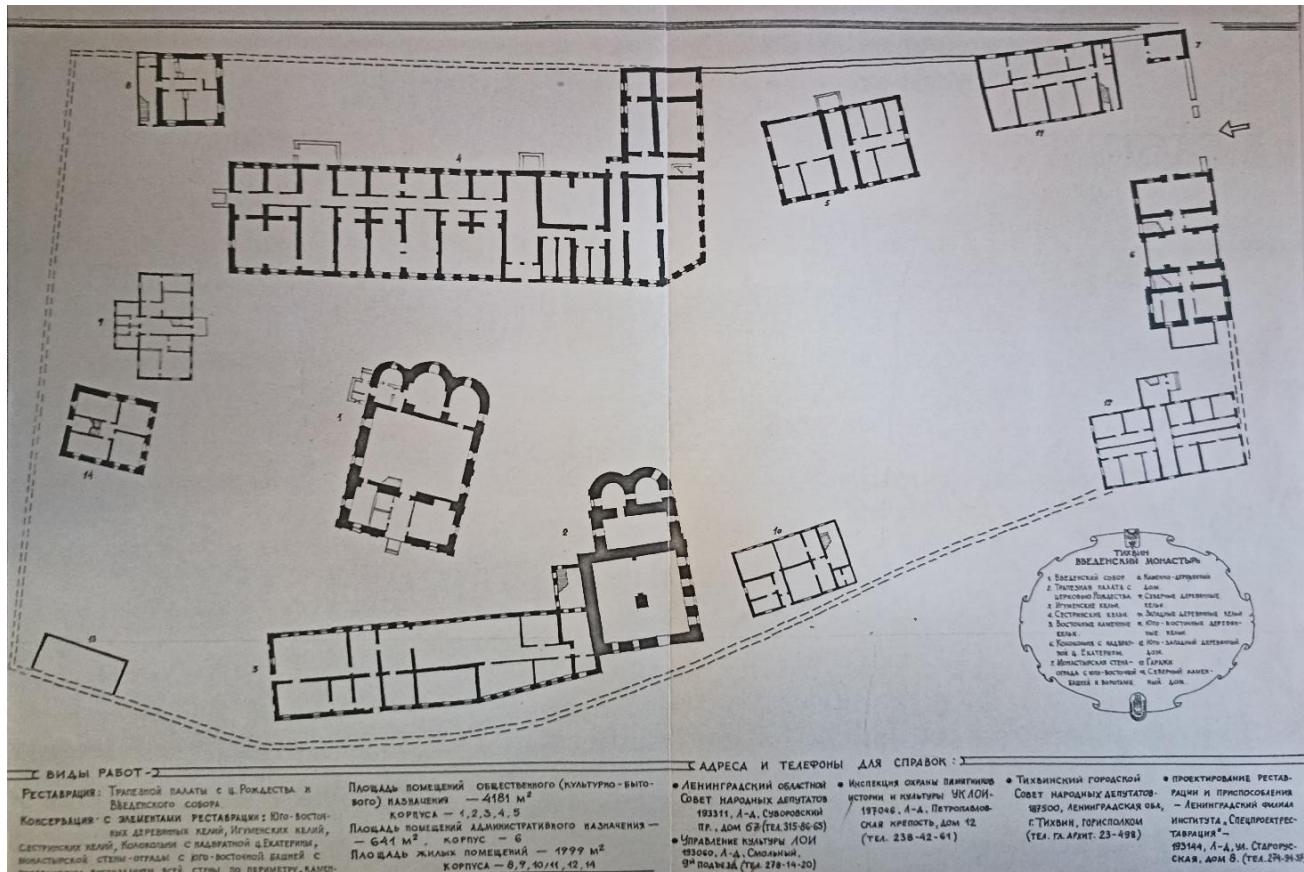
23. Тихвин. Введенский монастырь. Общий план строений на территории. Проект консервации с элементами реставрации. 1987-1989 гг. Ленинградский филиал института «Спецпроектреставрация». АРХИВ КОМИТЕТА ПО СОХРАНЕНИЮ КУЛЬТУРНОГО НАСЛЕДИЯ ЛЕНИНГРАДСКОЙ ОБЛАСТИ. Инв. № 532.

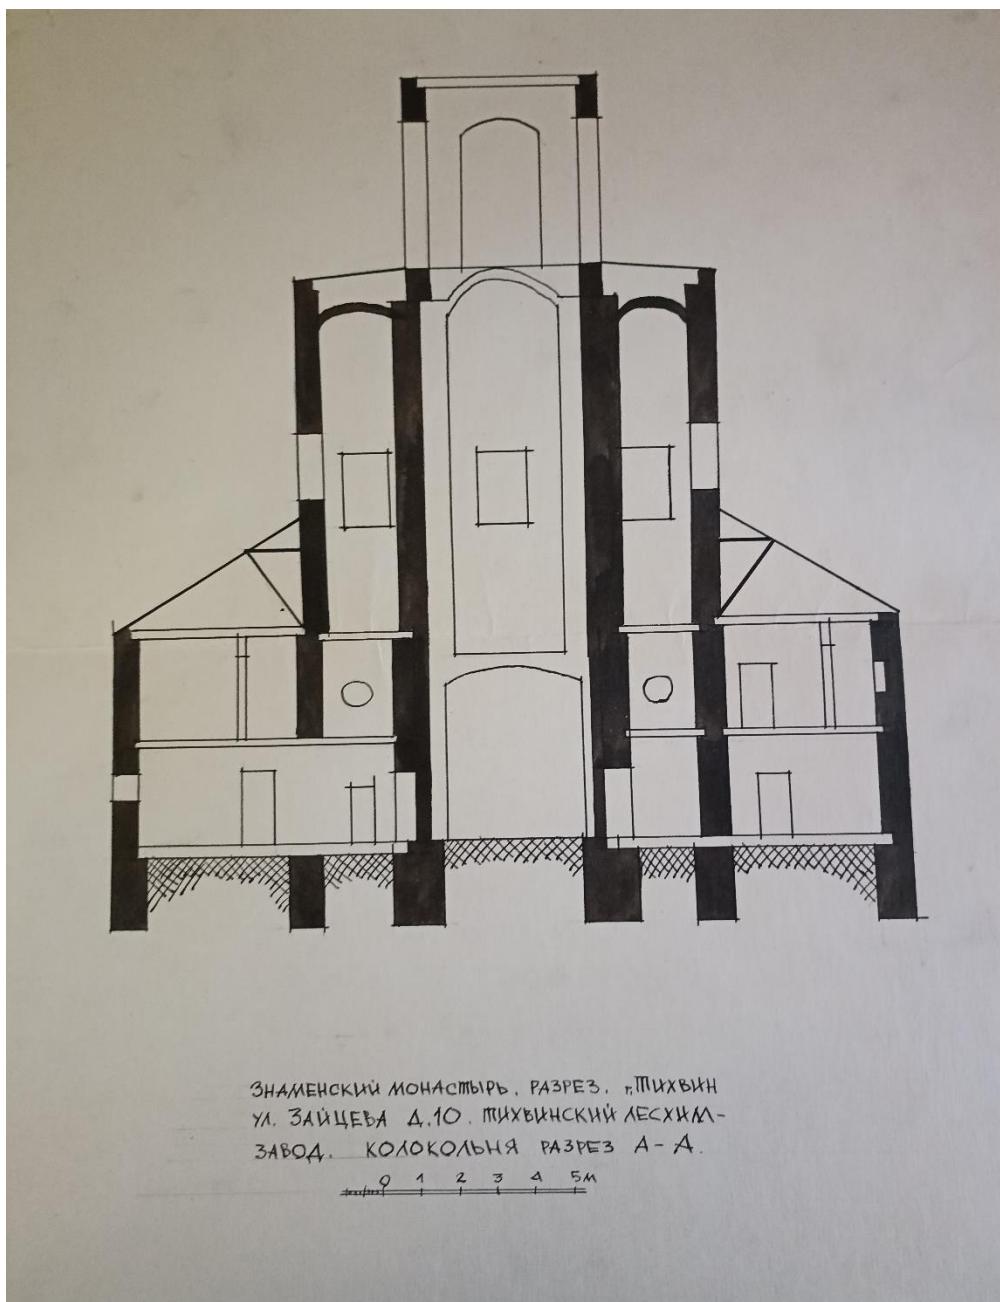
24. Тихвин. Введенский монастырь. Колокольня. Разрез. Состояние на конец XX в.
АРХИВ КОМИТЕТА ПО СОХРАНЕНИЮ КУЛЬТУРНОГО НАСЛЕДИЯ
ЛЕНИНГРАДСКОЙ ОБЛАСТИ. И nv. № 331.

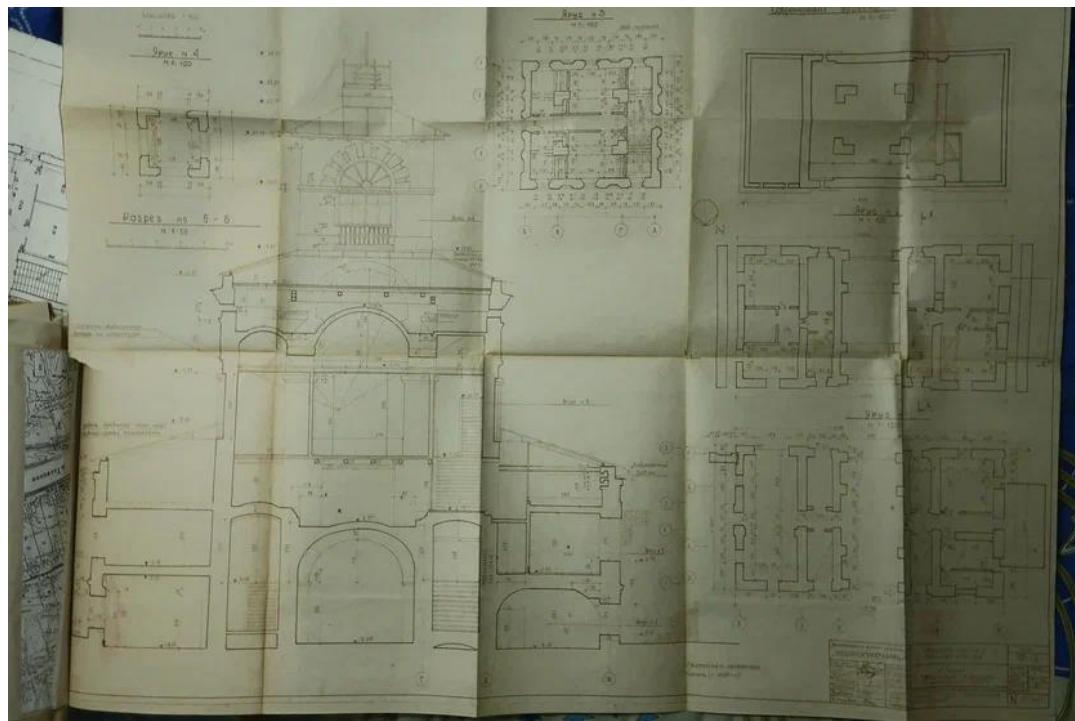
33. Тихвин. Введенский монастырь. Планы и разрез колокольни с надвратной церковью. Проект консервации с элементами реставрации. 1987-1989 гг. Ленинградский филиал института «Спецпроектреставрация». Колокольня с надвратной церковью. Обследование 1988 г. Предоставлено пользователем.

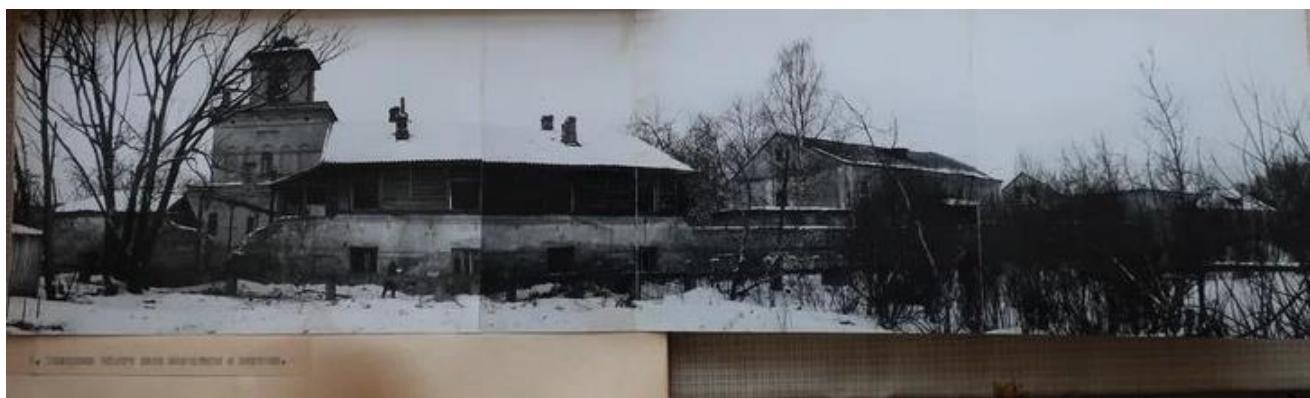
34. Тихвин. Введенский монастырь. Фрагменты фасадов и планов строений. Проект консервации с элементами реставрации. 1987-1989 гг. Ленинградский филиал института «Спецпроектреставрация». Колокольня с надвратной церковью. Обследование 1988 г. Предоставлено пользователем.

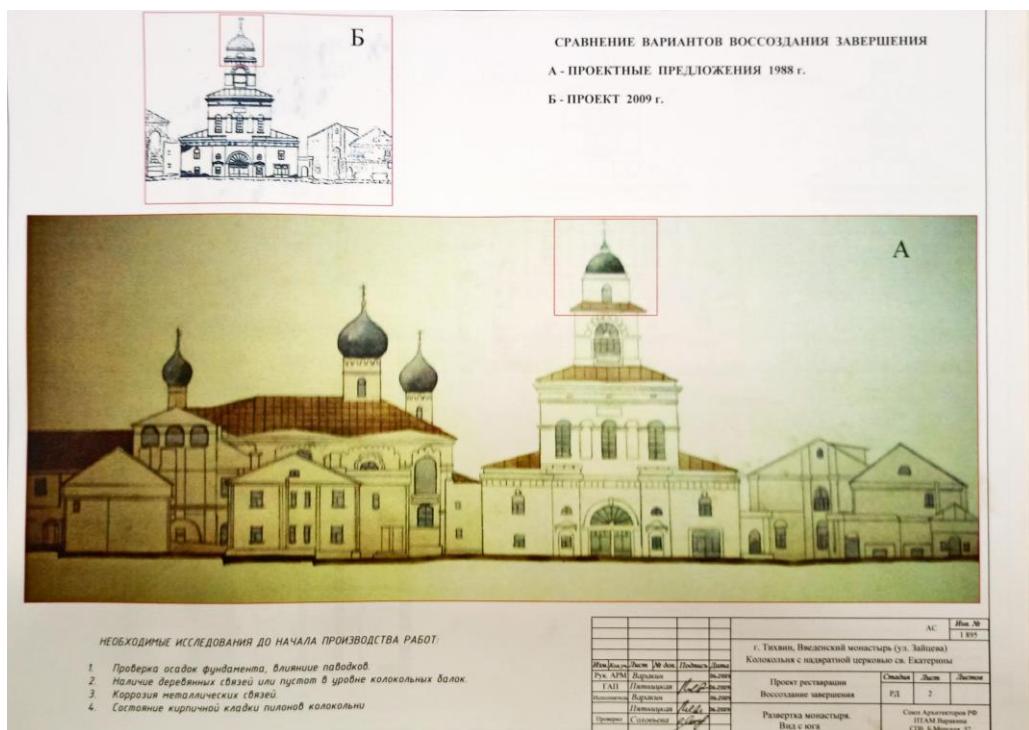
41. Тихвин. Введенский монастырь. Разверстка монастыря. Вид с юга. Проект восстановления (воссоздания) завершения Колокольни с надвратной церковью. 2009 г. // Тихвин, Введенский монастырь КОЛОКОЛЬНЯ с ПАДВРАТНОЙ ЦЕРКОВЬЮ СВ. ЕКАТЕРИНЫ Веденского женского монастыря. ПРОЕКТНАЯ ДОКУМЕНТАЦИЯ.

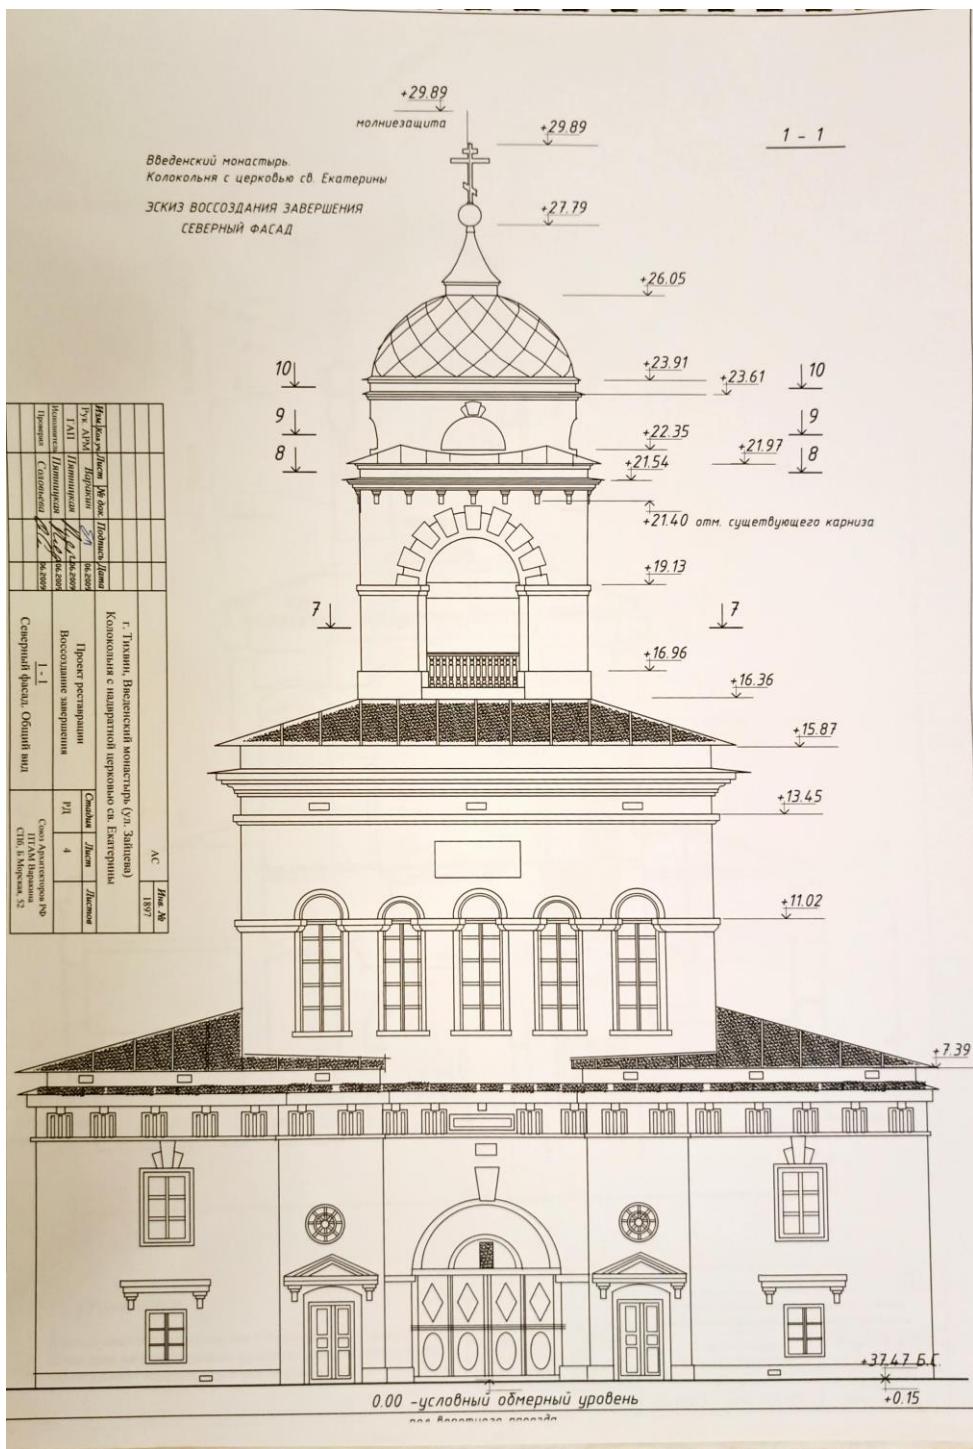
42. Тихвин. Введенский монастырь. Колокольня с надвратной церковью. Северный фасад (общий вид). Проект восстановления (воссоздания) завершения Колокольни с надвратной церковью. 2009 г. // Тихвин, Введенский монастырь КОЛОКОЛЬНЯ с ПАДВРАТНОЙ ЦЕРКОВЬЮ СВ. ЕКАТЕРИНЫ Веденского женского монастыря. ПРОЕКТНАЯ ДОКУМЕНТАЦИЯ. ТОМ 2. Стадия Рабочий проект. Раздел Архитектурно-строительный. Союз архитекторов РФ. Санкт-Петербургская организация. ПТАМ под руководством Е.П. Варакина. СПб., 2009. Предоставлено пользователем.

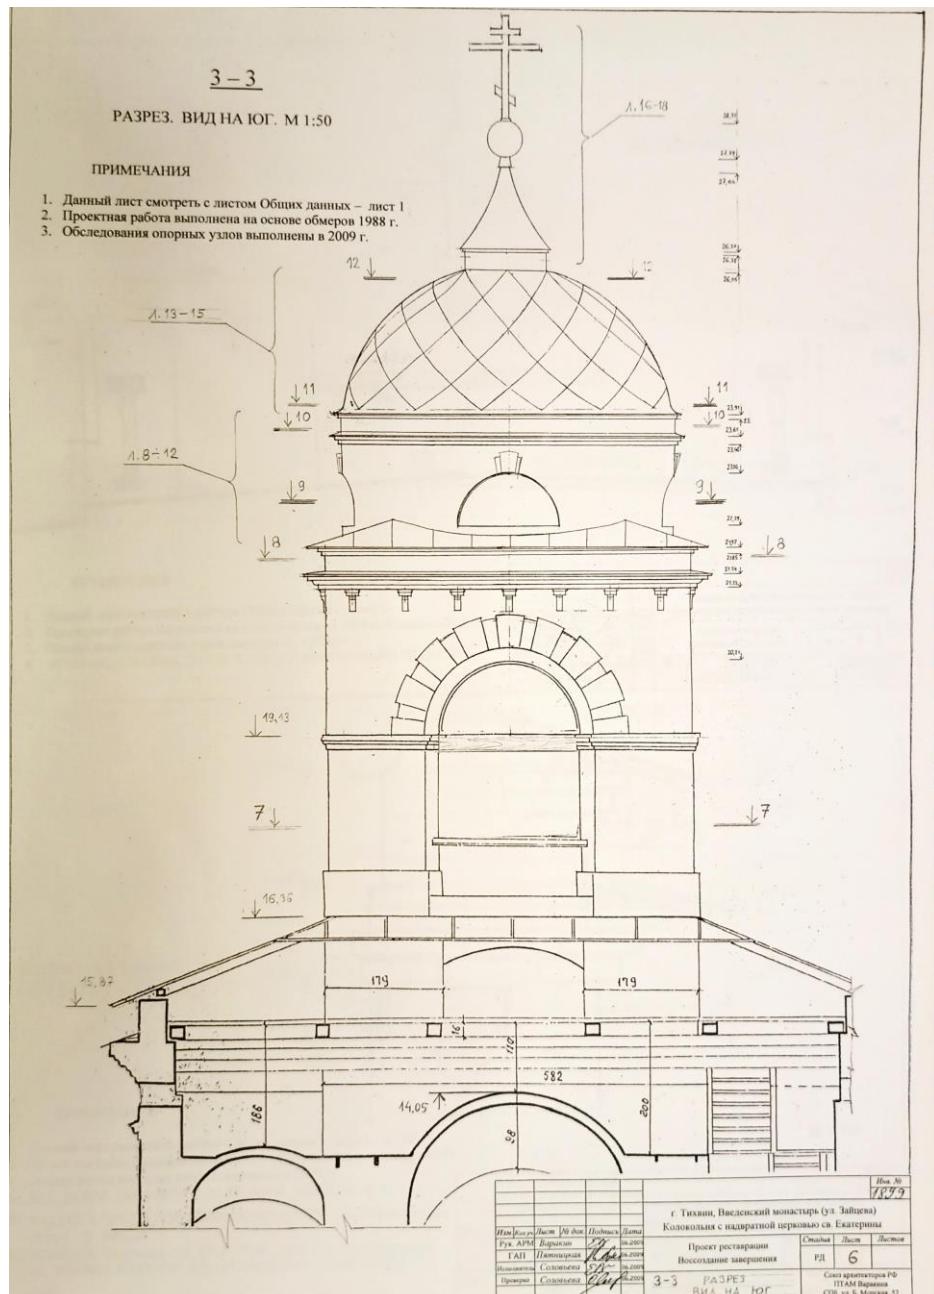
43. Тихвин. Введенский монастырь. Колокольня с надвратной церковью. Завершение. Разрез (вид на юг). Проект восстановления (воссоздания) завершения Колокольни с надвратной церковью. 2009 г. // Тихвин, Введенский монастырь КОЛОКОЛЬНЯ с ПАДВРАТНОЙ ЦЕРКОВЬЮ СВ. ЕКАТЕРИНЫ Веденского женского монастыря.

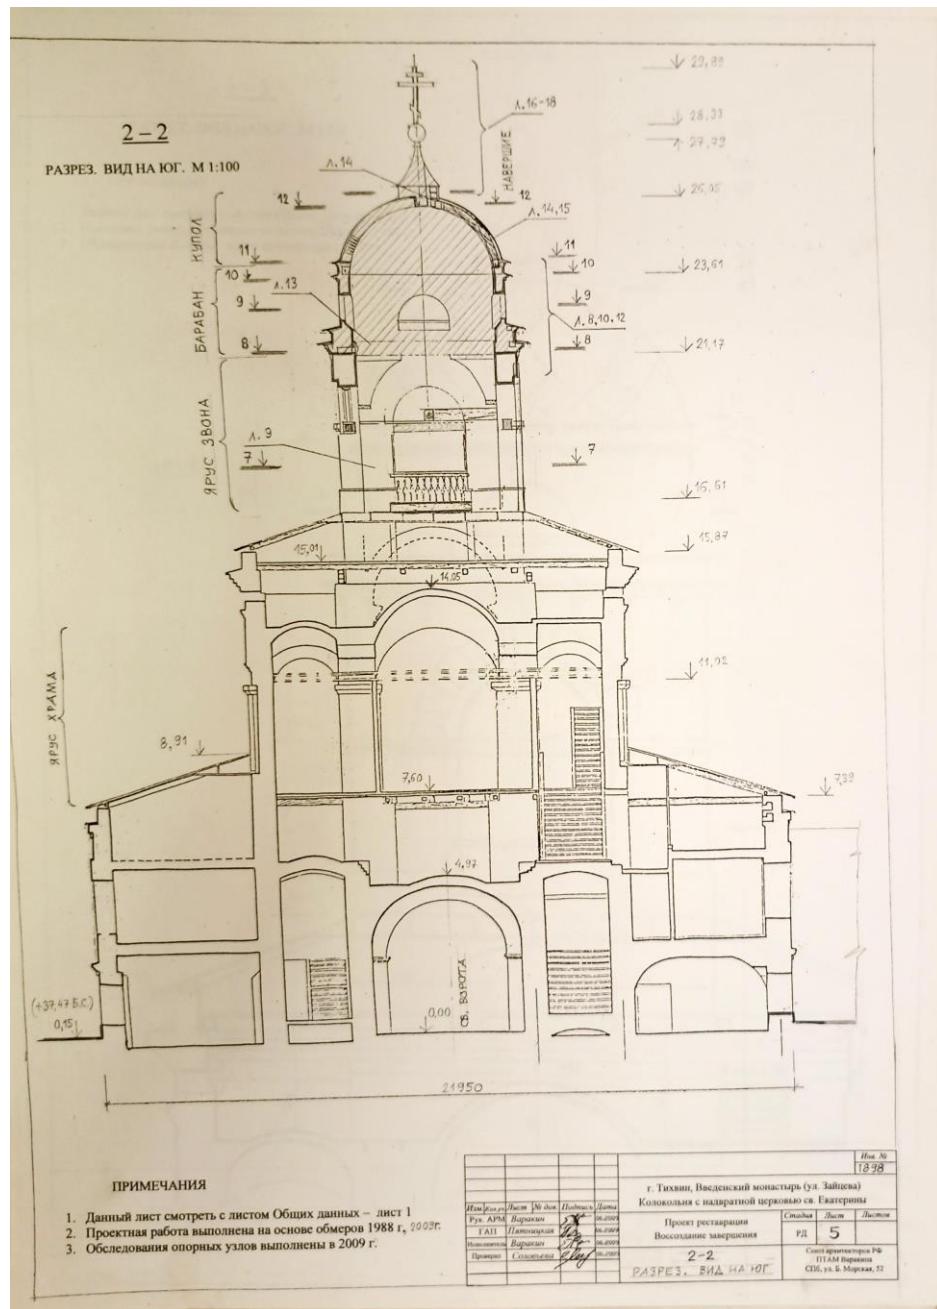
44. Тихвин. Введенский монастырь. Колокольня с надвратной церковью. Разрез (вид на юг). Проект восстановления (воссоздания) завершения Колокольни с надвратной церковью. 2009 г. // Тихвин, Введенский монастырь КОЛОКОЛЬНЯ с ПАДВРАТНОЙ ЦЕРКОВЬЮ СВ. ЕКАТЕРИНЫ Веденского женского монастыря. ПРОЕКТНАЯ ДОКУМЕНТАЦИЯ. ТОМ 2. Стадия Рабочий проект. Раздел Архитектурно-строительный. Союз архитекторов РФ. Санкт-Петербургская организация. ПТАМ под руководством Е.П. Варакина. СПб., 2009. Предоставлено пользователем.

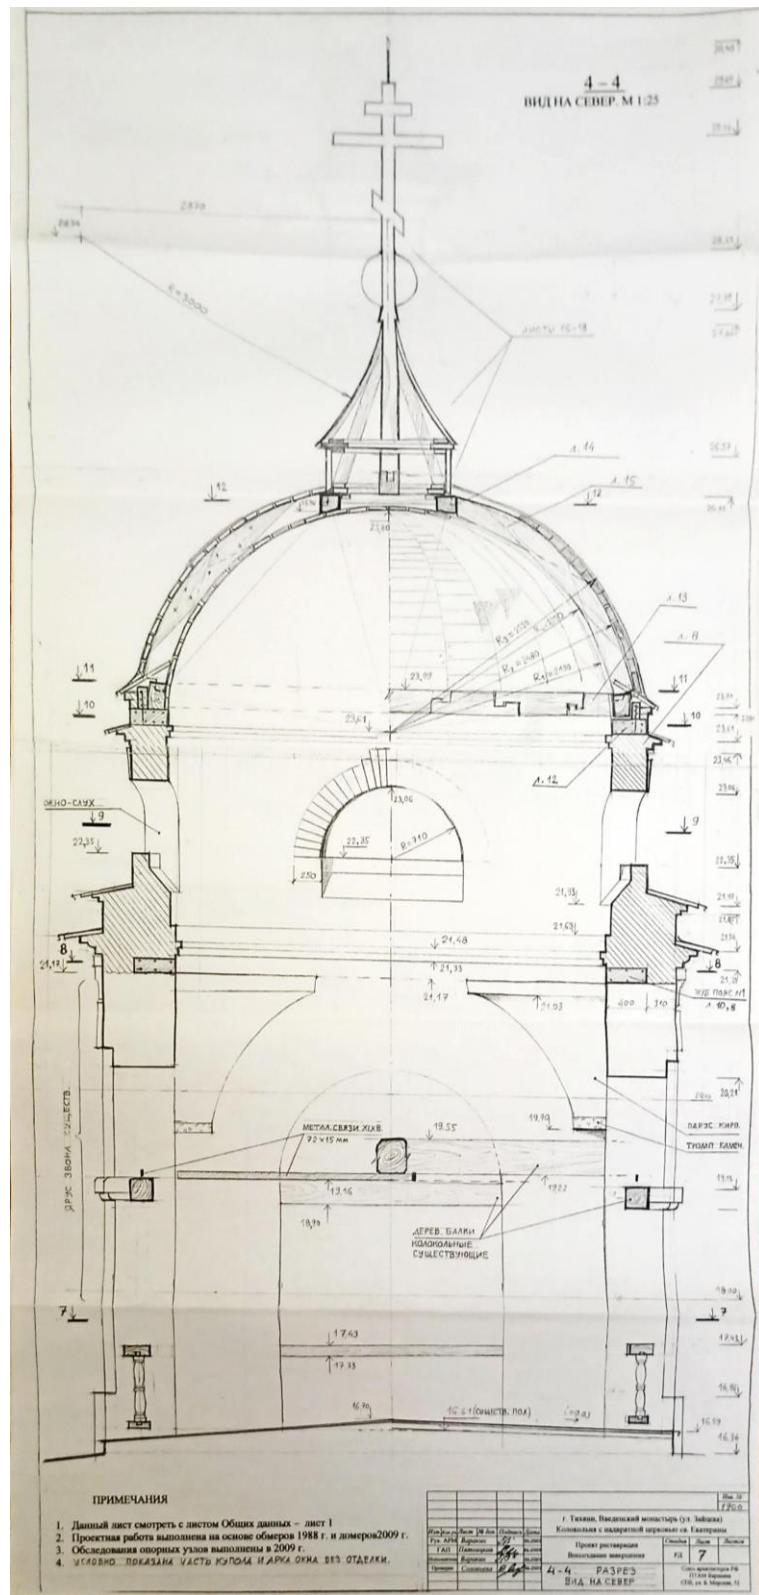
45. Тихвин. Введенский монастырь. Колокольня с надвратной церковью. Разрез (вид на север). Проект восстановления (воссоздания) завершения Колокольни с надвратной церковью. 2009 г. // Тихвин, Введенский монастырь КОЛОКОЛЬНЯ с ПАДВРАТНОЙ ЦЕРКОВЬЮ СВ. ЕКАТЕРИНЫ Веденского женского монастыря. ПРОЕКТНАЯ ДОКУМЕНТАЦИЯ. ТОМ 2. Стадия Рабочий проект. Раздел Архитектурно-строительный. Союз архитекторов РФ. Санкт-Петербургская организация. ПТАМ под руководством Е.П. Варакина. СПб., 2009. Предоставлено пользователем.

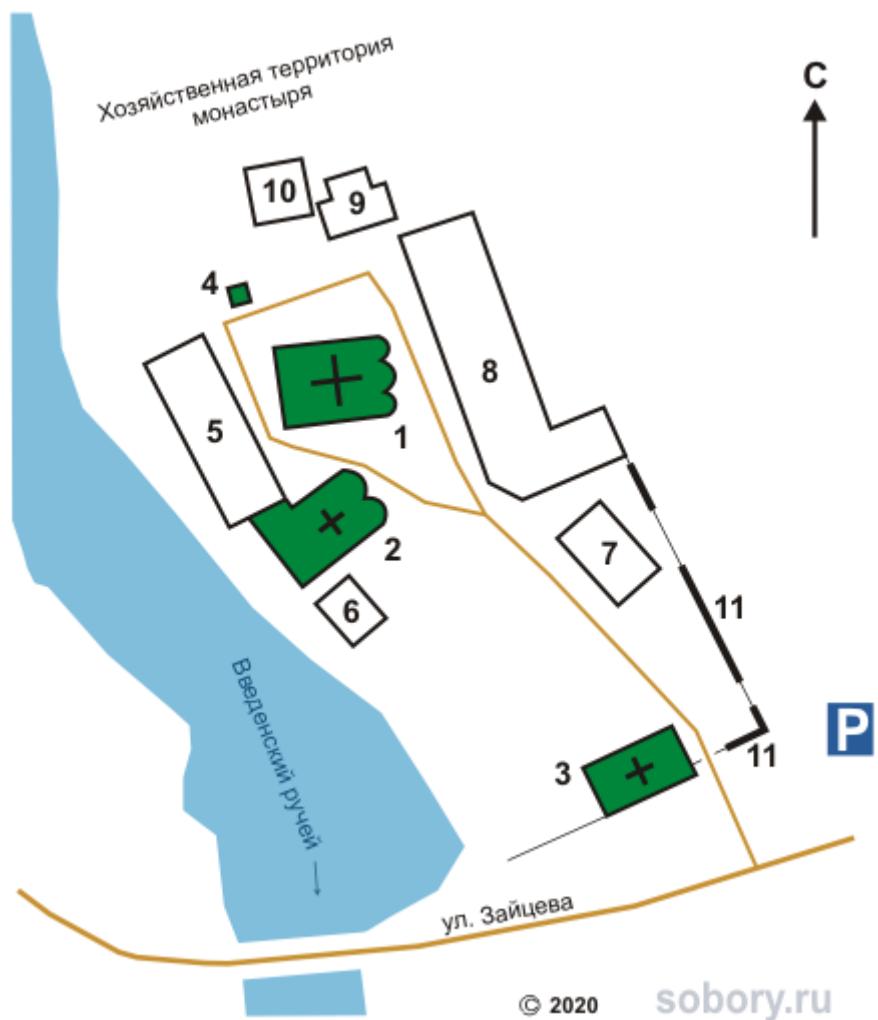
48. Тихвин. Введенский монастырь. План монастыря по состоянию на начало 2020-х гг. с экспликацией. <https://sobory.ru/>

Храмы монастыря:

1. Собор Введения во храм Пресвятой Богородицы
2. Церковь Рождества Пресвятой Богородицы
3. Церковь Екатерины и Августы
4. Временная звонница

5. Игуменский корпус (XIX в.)
6. Деревянные кельи (XX в.)
7. Келейный корпус (XIX в.)
8. Келейный ("Леушинский") корпус (XIX в.)
9. Деревянные кельи (XX в.)
10. Келейный корпус (XX в.)
11. Фрагменты ограды (XIX в.)

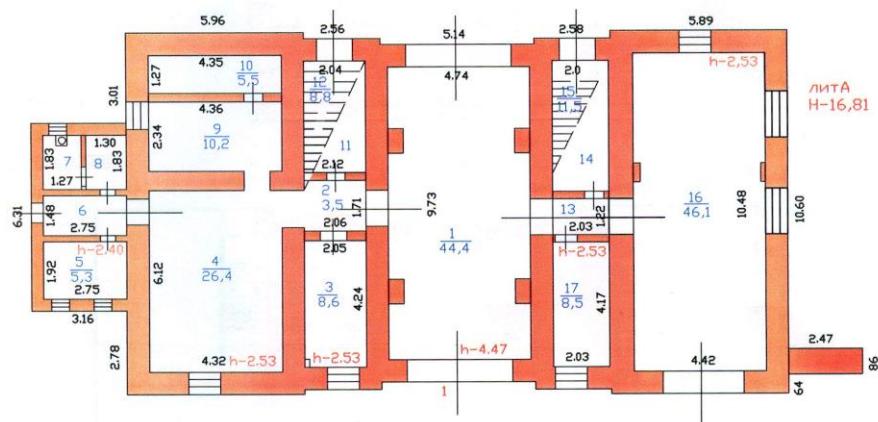
1 этаж

РФ 47	филиал ГУП "Леноблинвентаризация" Тихвинское БТИ	инв.№ 455
лист №1	Поэтажный план на здание по адресу: г. Тихвин, ул. Зайцева, д.10	M 1: 200
Дата <u>30.08.11</u>	ФИО Исполнитель Овинская С.А.	Подпись <u>О.С.</u>
Проверил <u>Ю.С.11</u>	Никитина Г.Г.	<u>Г.Г.</u>

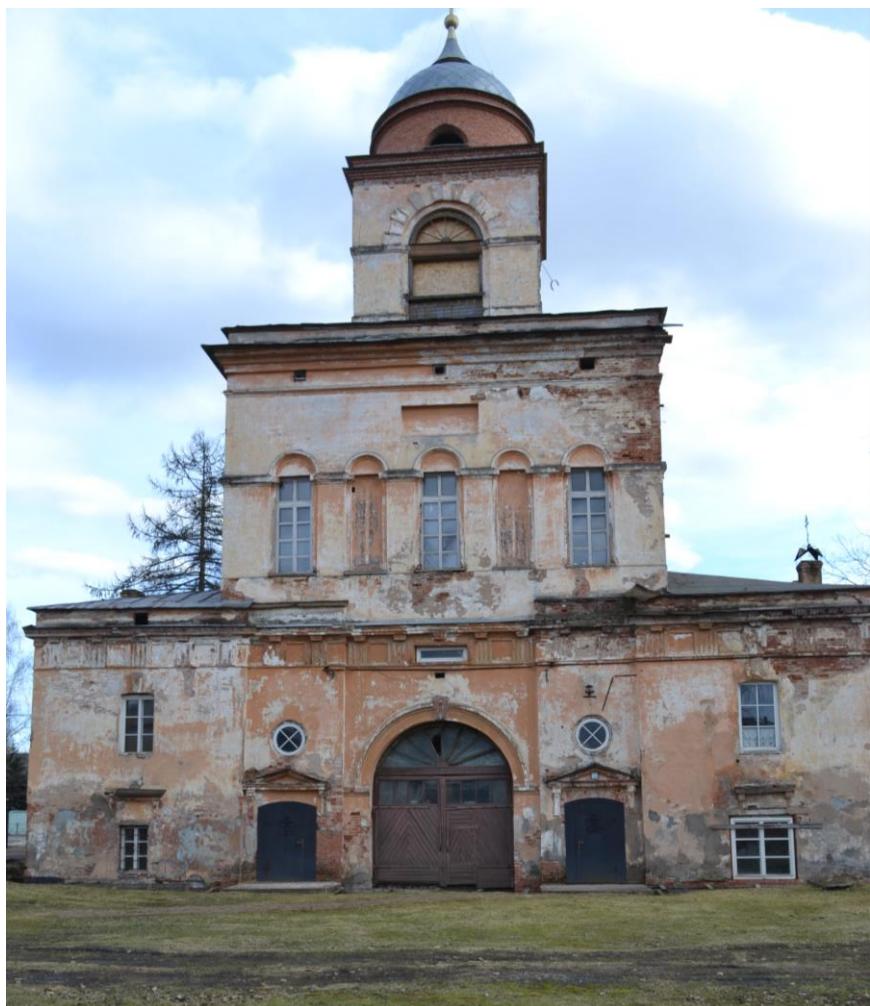
1. Объект культурного наследия регионального значения «Надвратная церковь (с колокольней)» по адресу: Ленинградская область, Тихвинский муниципальный район, Тихвинское городское поселение, г. Тихвин, ул. Зайцева, д. 10, входящий в состав объекта культурного наследия регионального значения «Введенский монастырь» по адресу: Ленинградская область, Тихвинский муниципальный район, Тихвинское городское поселение, г. Тихвин, ул. Зайцева, д. 8. Северный фасад. Общий вид.

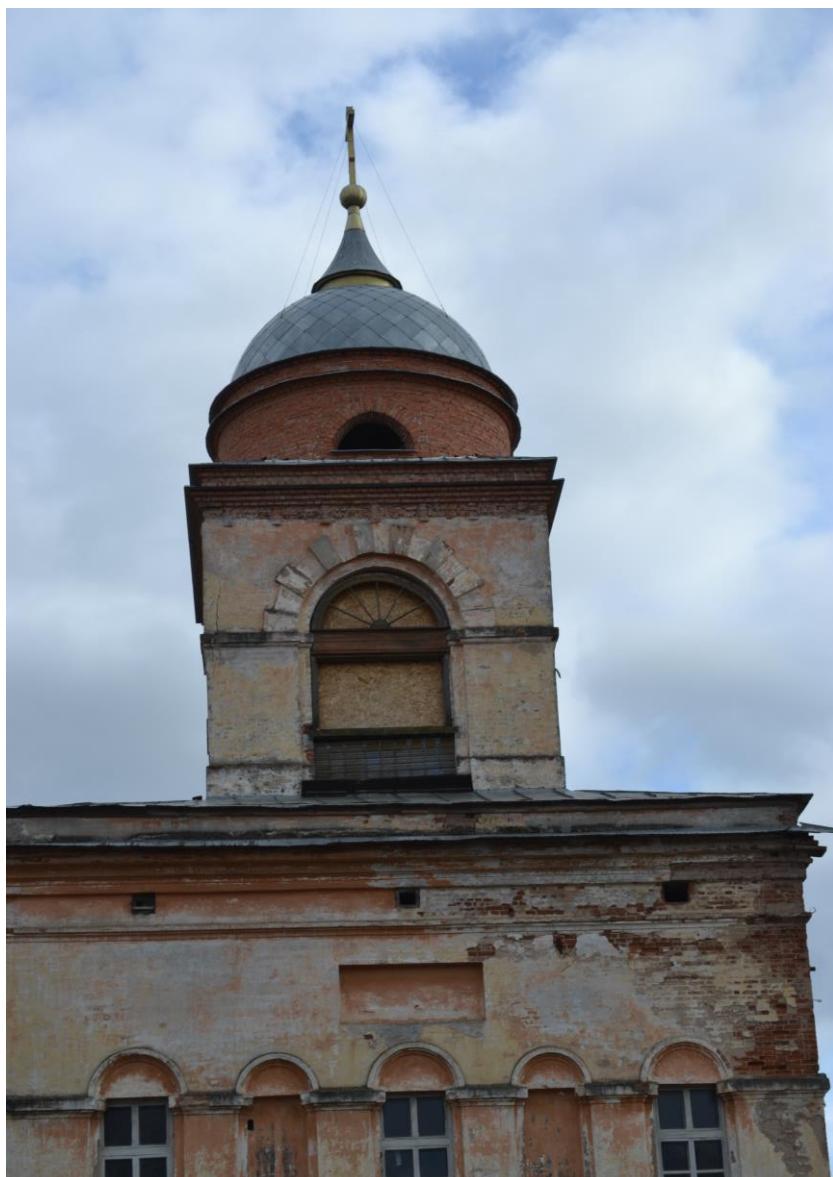
2. Объект культурного наследия регионального значения «Надвратная церковь (с колокольней)» по адресу: Ленинградская область, Тихвинский муниципальный район, Тихвинское городское поселение, г. Тихвин, ул. Зайцева, д. 10, входящий в состав объекта культурного наследия регионального значения «Введенский монастырь» по адресу: Ленинградская область, Тихвинский муниципальный район, Тихвинское городское поселение, г. Тихвин, ул. Зайцева, д. 8. Северный фасад. Фрагмент.

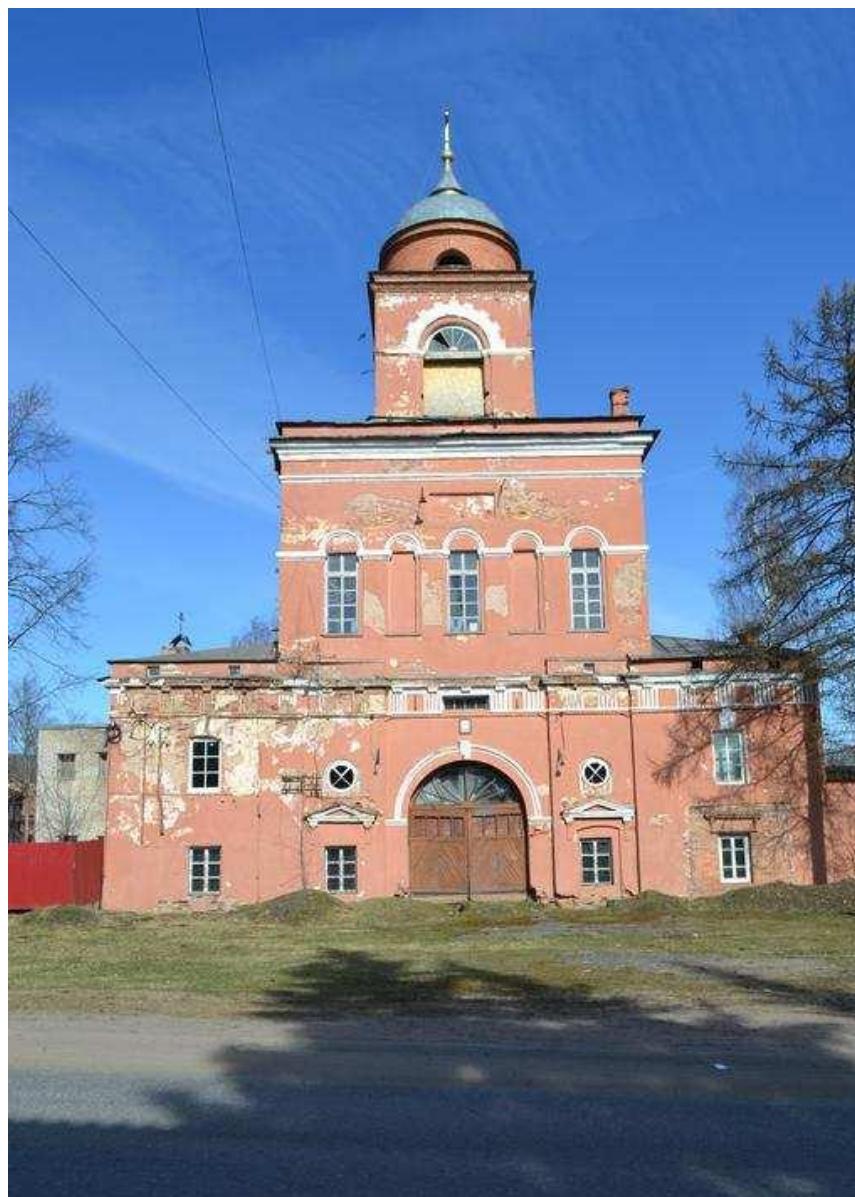
3. Объект культурного наследия регионального значения «Надвратная церковь (с колокольней)» по адресу: Ленинградская область, Тихвинский муниципальный район, Тихвинское городское поселение, г. Тихвин, ул. Зайцева, д. 10, входящий в состав объекта культурного наследия регионального значения «Введенский монастырь» по адресу: Ленинградская область, Тихвинский муниципальный район, Тихвинское городское поселение, г. Тихвин, ул. Зайцева, д. 8. Завершение Колокольни - шлемовидная глава с барабаном. Общий вид.

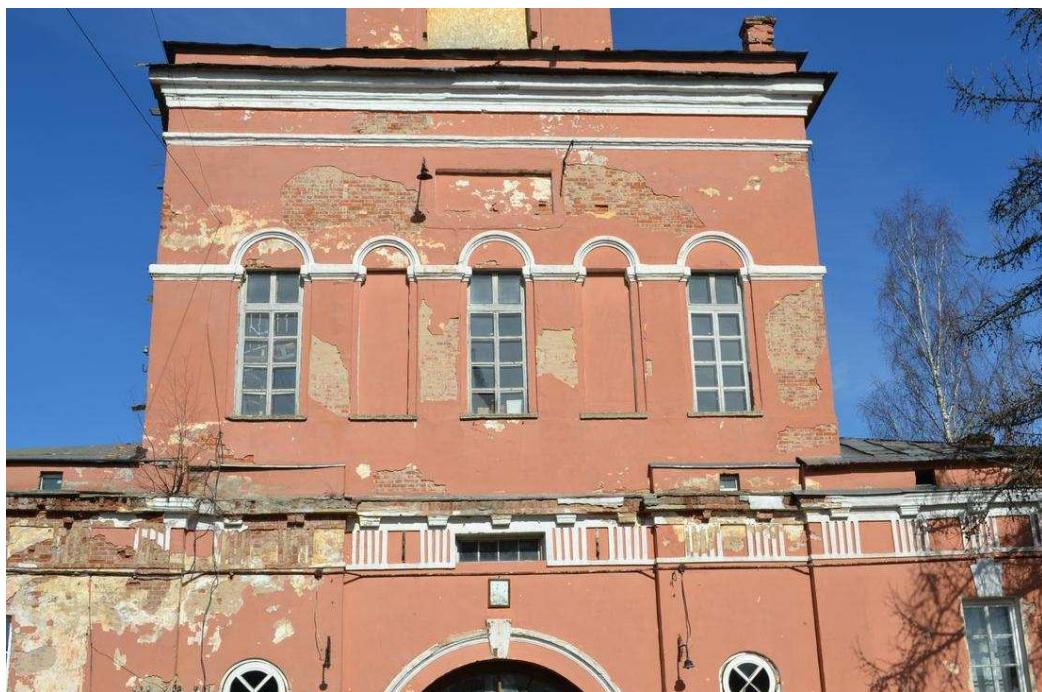
4. Объект культурного наследия регионального значения «Надвратная церковь (с колокольней)» по адресу: Ленинградская область, Тихвинский муниципальный район, Тихвинское городское поселение, г. Тихвин, ул. Зайцева, д. 10, входящий в состав объекта культурного наследия регионального значения «Введенский монастырь» по адресу: Ленинградская область, Тихвинский муниципальный район, Тихвинское городское поселение, г. Тихвин, ул. Зайцева, д. 8. Южный фасад. Общий вид.

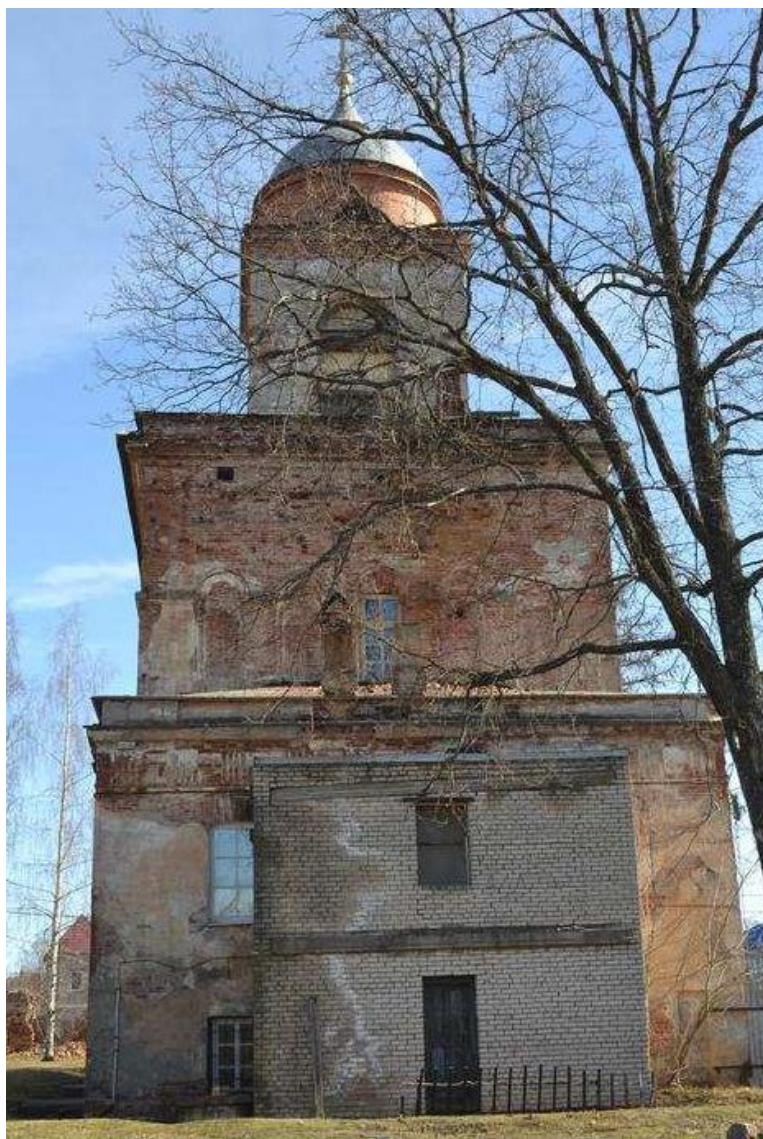
5. Объект культурного наследия регионального значения «Надвратная церковь (с колокольней)» по адресу: Ленинградская область, Тихвинский муниципальный район, Тихвинское городское поселение, г. Тихвин, ул. Зайцева, д. 10, входящий в состав объекта культурного наследия регионального значения «Введенский монастырь» по адресу: Ленинградская область, Тихвинский муниципальный район, Тихвинское городское поселение, г. Тихвин, ул. Зайцева, д. 8. Южный фасад. Фрагмент.

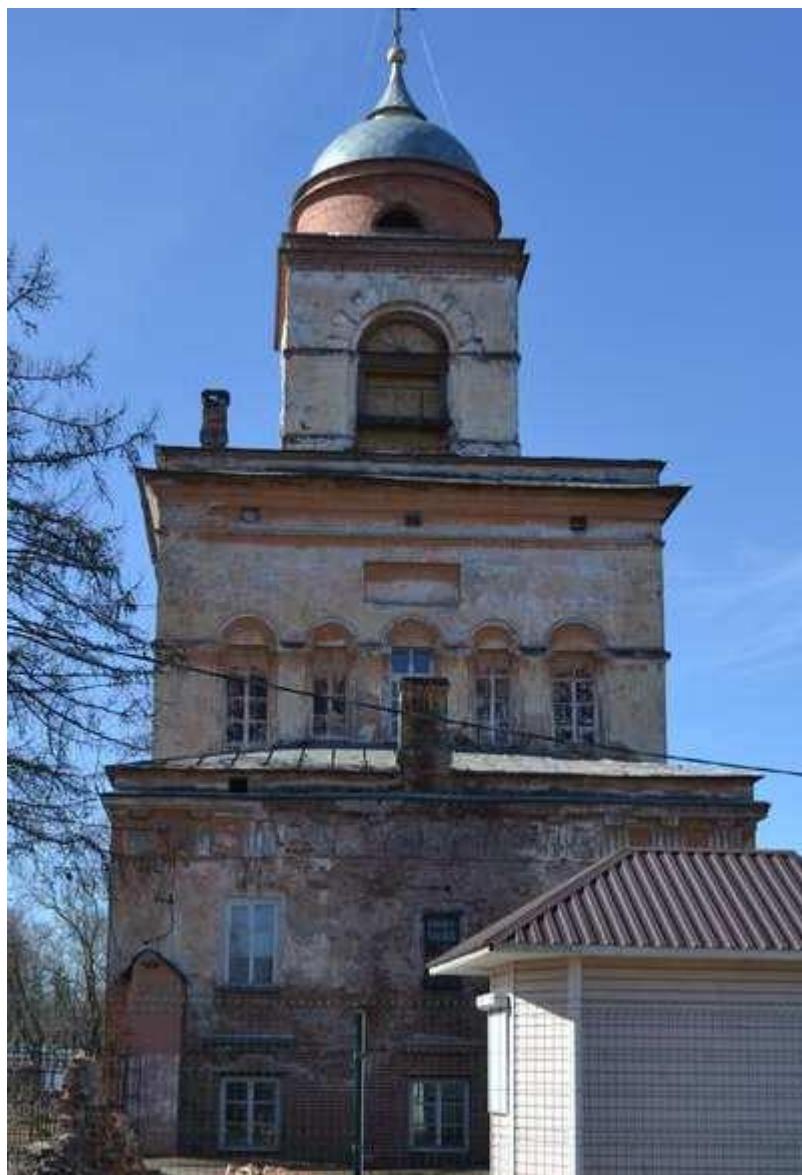
6. Объект культурного наследия регионального значения «Надвратная церковь (с колокольней)» по адресу: Ленинградская область, Тихвинский муниципальный район, Тихвинское городское поселение, г. Тихвин, ул. Зайцева, д. 10, входящий в состав объекта культурного наследия регионального значения «Введенский монастырь» по адресу: Ленинградская область, Тихвинский муниципальный район, Тихвинское городское поселение, г. Тихвин, ул. Зайцева, д. 8. Западный фасад. Общий вид.

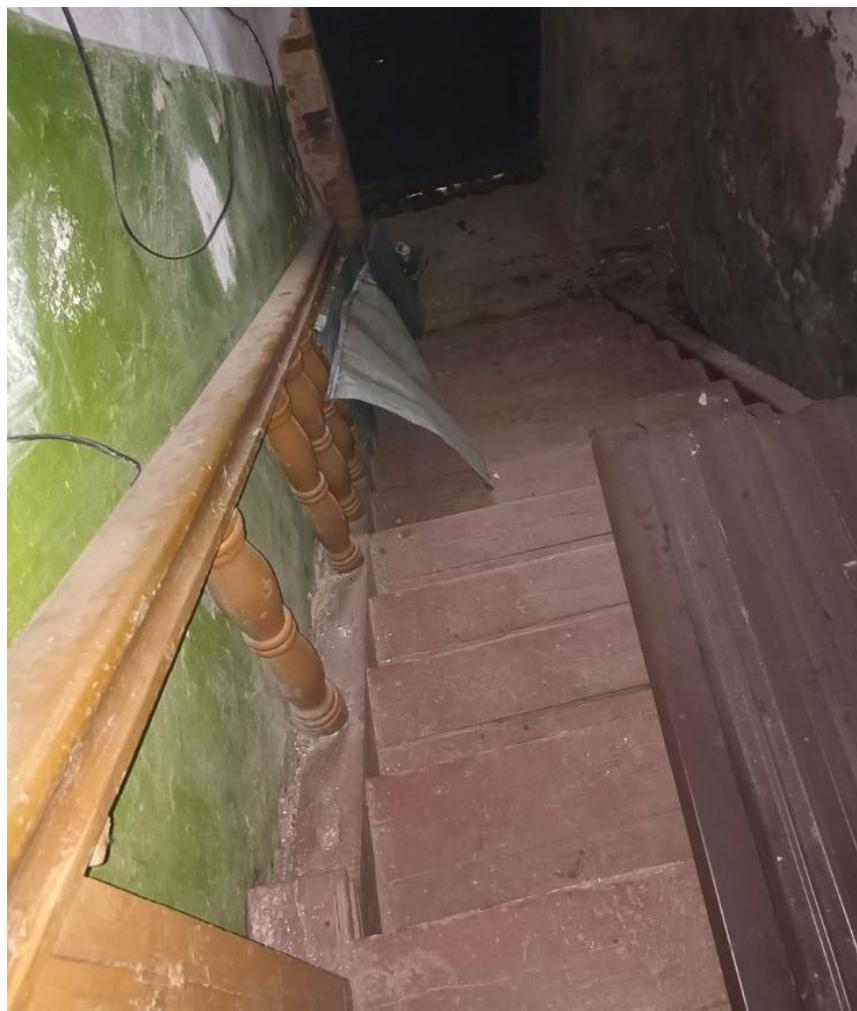
19. Объект культурного наследия регионального значения «Надвратная церковь (с колокольней)» по адресу: Ленинградская область, Тихвинский муниципальный район, Тихвинское городское поселение, г. Тихвин, ул. Зайцева, д. 10, входящий в состав объекта культурного наследия регионального значения «Введенский монастырь» по адресу: Ленинградская область, Тихвинский муниципальный район, Тихвинское городское поселение, г. Тихвин, ул. Зайцева, д. 8. Деревянная лестница. Общий вид.

Состояние деревянных деталей лестницы: сильные загрязнения, механические повреждения (трещины, сколы), изношенность и царапины покраски, рассыхание досок, признаки биопоражения и гниение деревянных деталей, следы ходов жуков-древоточцев.
