Акт
по результатам государственной историко-культурной экспертизы
проектной документации на проведение работ по сохранению
объекта культурного наследия регионального значения «Надвратная
церковь (с колокольней)» по адресу: Ленинградская область, Тихвинский
муниципальный район, Тихвинское городское поселение, г. Тихвин, ул.
Зайцева, д. 10, входящего в состав объекта культурного наследия
регионального значения «Введенский монастырь», расположенного по
адресу: Ленинградская область, Тихвинский муниципальный район,
Тихвинское городское поселение, г. Тихвин, ул. Зайцева, д. 8 - «Проектно-
сметная документация по сохранению объекта культурного наследия
регионального значения «Надвратная церковь (с колокольней)» в составе
ансамбля «Введенский монастырь», расположенного по адресу:
Ленинградская область, Тихвинский муниципальный район, г. Тихвин, ул.
Зайцева, д. 10», разработанной ООО «Рестпроект»
(Шифр: 01/02-ОКН-2025)

Санкт-Петербург
2025 г.

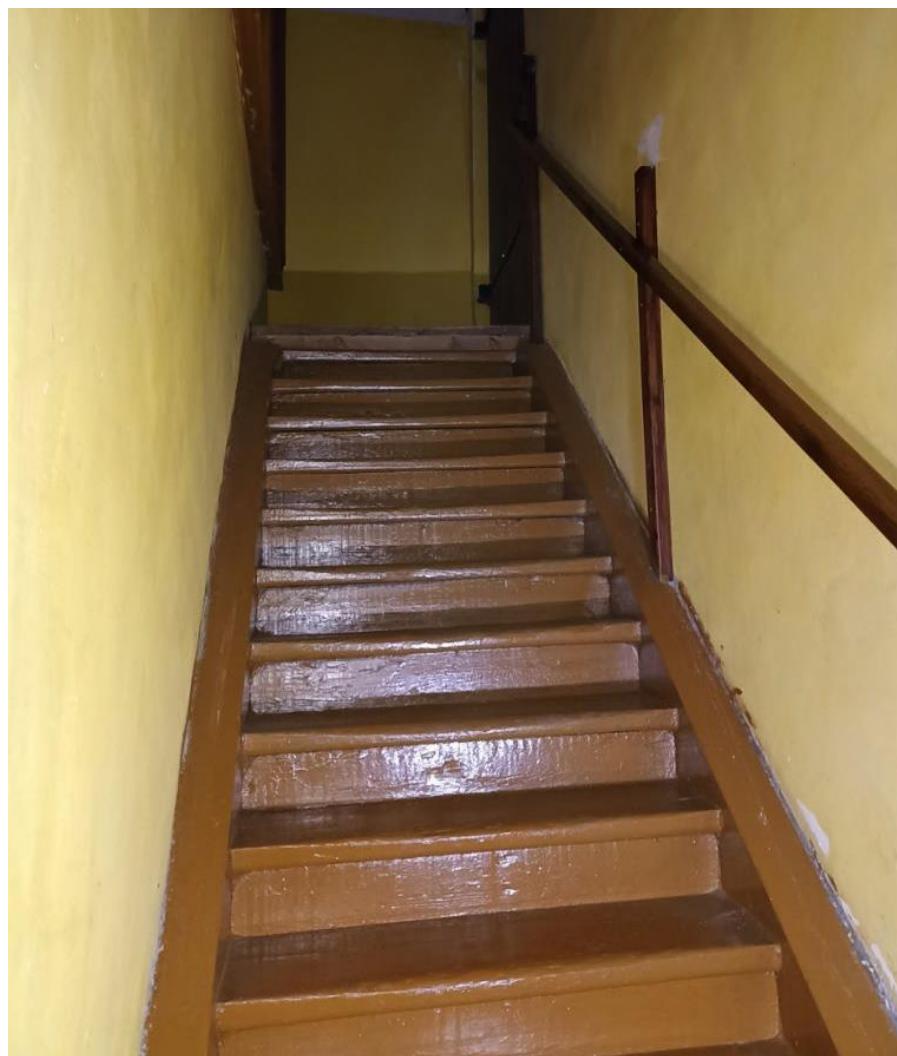
20. Объект культурного наследия регионального значения «Надвратная церковь (с колокольней)» по адресу: Ленинградская область, Тихвинский муниципальный район, Тихвинское городское поселение, г. Тихвин, ул. Зайцева, д. 10, входящий в состав объекта культурного наследия регионального значения «Введенский монастырь» по адресу: Ленинградская область, Тихвинский муниципальный район, Тихвинское городское поселение, г. Тихвин, ул. Зайцева, д. 8. Деревянная лестница, ведущая со второго этажа в храм.

Состояние деревянных деталей лестницы: сильные загрязнения, механические повреждения (трещины, сколы), изношенность и царапины покраски, рассыхание досок, признаки биопоражения и гниение деревянных деталей, следы ходов жуков-древоточцев.

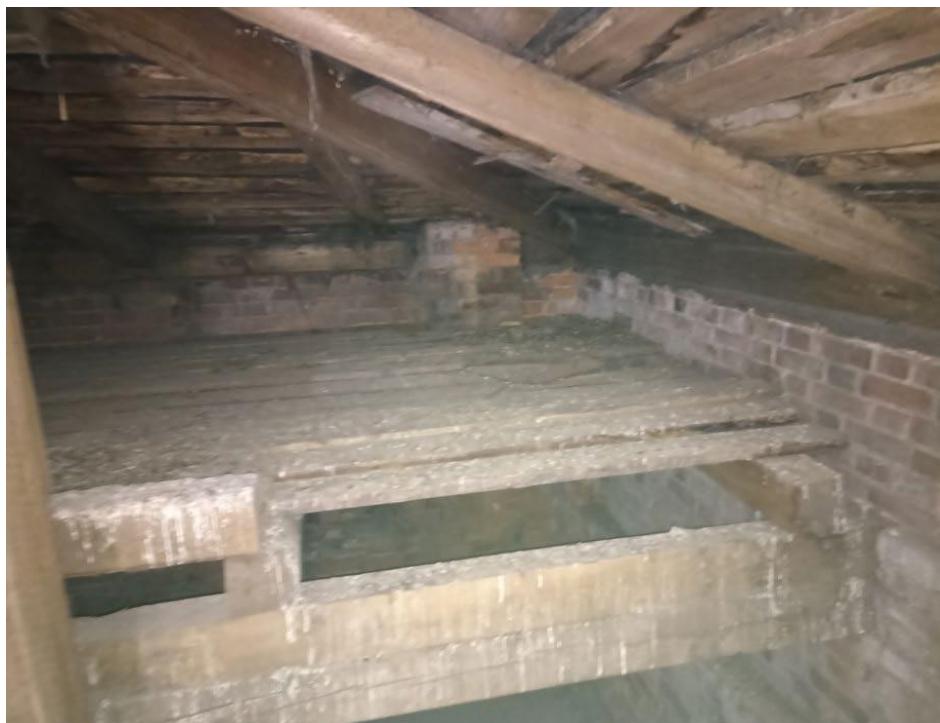
Основными дефектами стропильной системы и кровельного покрытия являются: поражение гнилью элементов стропильной системы, а именно в местах опирания на маузерлат для конструкций крыши на отметке +15,405 в осях 5/В-Г и 3-4/А, а также локально на отметке +7,445 в осях 5-6/Г-Д, 5-6/В-Г, 1/Г; замокание элементов стропильной системы; расстройство узлов сопряжения элементов в осях 1/В-Г, 6/В-Г на отметке +7,445; разлом элементов в осях 1/Г, 1-2/Б-В на отметке +7,445; деформация опорных балок стропильной системы в осях 2/В-Г на отметке +7,445 в местах опирания на стену; трещины усушки в элементах повсеместно, наиболее выраженно в осях 5-6/В-Г, 6/В-Г на отметке +7,445;

26. Объект культурного наследия регионального значения «Надвратная церковь (с колокольней)» по адресу: Ленинградская область, Тихвинский муниципальный район, Тихвинское городское поселение, г. Тихвин, ул. Зайцева, д. 10, входящий в состав объекта культурного наследия регионального значения «Введенский монастырь» по адресу: Ленинградская область, Тихвинский муниципальный район, Тихвинское городское поселение, г. Тихвин, ул. Зайцева, д. 8. Чердачное пространство над вторым этажом.
