АДМИНИСТРАЦИЯ ЛЕНИНГРАДСКОЙ ОБЛАСТИ
КОМИТЕТ ПО СОХРАНЕНИЮ КУЛЬТУРНОГО НАСЛЕДИЯ
ЛЕНИНГРАДСКОЙ ОБЛАСТИ

ПРИКАЗ

О внесении изменений в приказ комитета по культуре Ленинградской области от 20 декабря 2018 года № 01-03/18-534 «Об установлении границ территории и предмета охраны объекта культурного наследия регионального значения «Дом, где в 1917-18 гг. работал 1-й Выборгский Совет рабочих и солдатских депутатов. Есть мемориальная доска» по адресу: Ленинградская область, Выборгский муниципальный район, г. Выборг, ул. Островная, д. 2»

ПРЕДМЕТ ОХРАНЫ
объекта культурного наследия регионального значения
«Дом, где в 1917-18 гг. работал 1-й Выборгский Совет рабочих и солдатских
депутатов. Есть мемориальная доска» по адресу: Ленинградская область,
Выборгский муниципальный район, г. Выборг, ул. Островная, д. 2

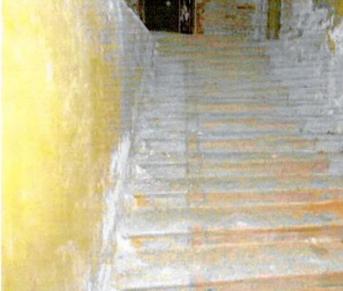
<p>Лестница ЛК-1 (марш на 2 эт.)</p>
4	Объемно-планировочное решение здания:	<p>4.1. Историческая объемно - планировочная структура:</p> <ul style="list-style-type: none"> - плановые габариты и конфигурация здания; - габариты и конфигурация помещений в капитальных стенах; - первоначальные и исторические входы; - расположение первоначальных и исторических оконных, дверных и арочных проемов; - расположение исторических лестницы Л-1 и лестничной клетки ЛК-1, их размеры и габариты.

<p>3.3. Перекрытия:</p> <p>3.3.1. Плоские монолитные перекрытия по металлическим балкам, их расположение и конструкции;</p> <p>3.3.2. Плоские перекрытия, их расположение и высотные отметки (в местах расположения существующих исторических перекрытий);</p> <p>3.5. Исторические внутренние лестницы (Л-1 и ЛК-1), их расположения, конфигурации, конструкции, материал (бетон).</p>

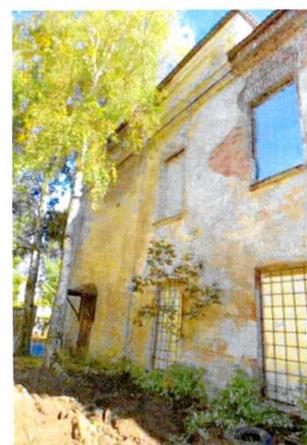
5.4.2. Боковой С-З фасад: асимметричной двухъярусной и двухчастной композиции в 4 оси;

Цоколь - низкий (скрыт под культурным слоем);

Фасад имеет неравномерное распределение прямоугольных оконных проемов; по краям и справа от входа выделен лопатками;

Фасад левой части – более высокий, завершается упрощенным фризом и венчающим карнизом, фасад пониженной правой части имеет упрощенный венчающий карниз;

С-З боковой фасад
(левая часть)

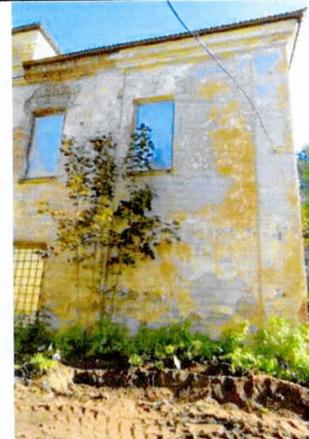
С-З боковой фасад
(правая часть)

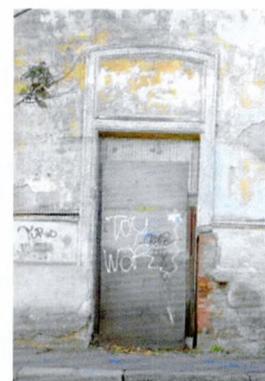
Обрамление уличного дверного проема (Ю-В фасад)

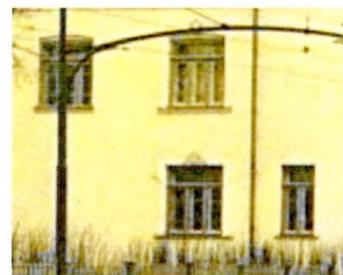
5.5.2.1. Оконные проемы стандартных габаритов: Т-образная расстекловка (нижние рамы с трехчастной расстекловкой);

5.5.2.2. Широкие оконные проемы: Ш-образная расстекловка (нижние рамы с трехчастной расстекловкой);

Исторический рисунок расстекловки оконных проемов (Ю-В боковой фасад). Фото (копия) 1913 г.

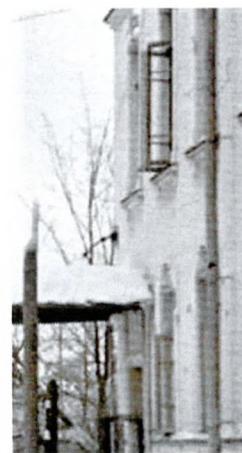
Исторический рисунок расстекловки оконных проемов (С-В фасад). Фото (копия 1940 г.

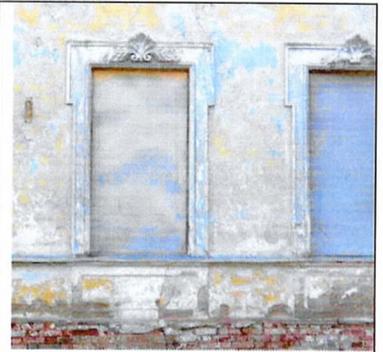
5.5.3.2. Подоконные филенки (лицевой С-В фасад): прямоугольные филенки (рамки филенок простого профиля);

Подоконные филенки (1-ый этаж, С-В лицевой фасад)

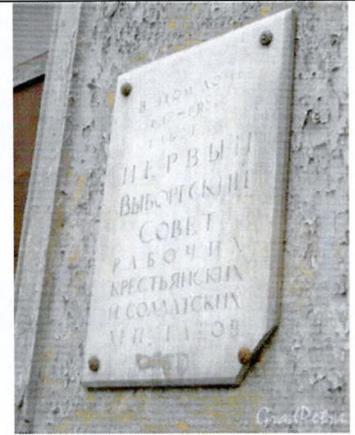
5.5.6. Мемориальная доска, установленная в 1956 г., ее расположение, габариты и размеры, материал (белый мрамор).

«В ЭТОМ ДОМЕ
В 1917-1918 ГГ.
РАБОТАЛ
ПЕРВЫЙ
ВЫБОРГСКИЙ
СОВЕТ РАБОЧИХ,
КРЕСТЬЯНСКИХ
И СОЛДАТСКИХ
ДЕПУТАТОВ»

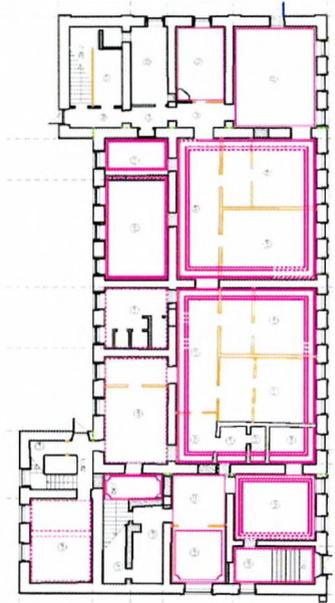
Обмерный чертеж 1-го этажа

Декоративно - художественная отделка интерьеров (нумерация помещений дана в соответствии с номерами помещений, указанный на обмерных чертежах проекта предмета охраны)

- сохранившиеся падуги, карнизы, плафоны, розетки

- утраченные падуги, карнизы

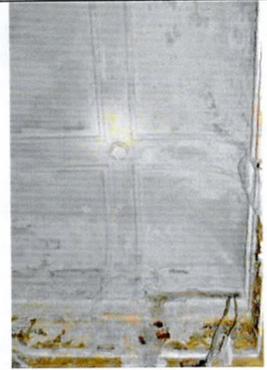
6.1.2.3. Сохранившийся лепной декор потолков с паддугами, розетками и пальметтами, тягами (2.3 – 2.5);

Декоративный потолок (пом. 2.3, 2.4)

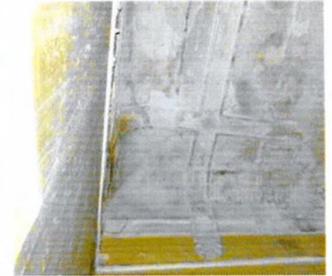
Декоративный потолок (пом. 2.5)

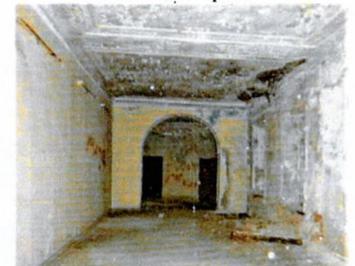
6.2. Арочные проемы (между пом. 2.4 - 2.5 (защит) и 2.12 - 2.13), их расположение, конфигурации, размеры, габариты, типы арок, декор;

Арочный проем между пом. 2.12 и 2.13

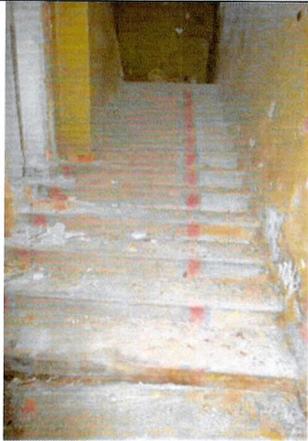
<p>6.3.2. Лестница ЛК-1:</p> <ul style="list-style-type: none"> - материал площадок и ступеней (мозаичный бетон); - декор ступеней (двухцветные полосы (серый и бордовый цвета) из цветного мозаичного бетона).

<p style="text-align: center;">Декор лестницы ЛК-1</p>
7.	Крыша:	<p>7.1. Историческая конфигурация крыши;</p> <p>7.2. Деревянная стропильная система;</p> <p>7.3. Сохранившиеся исторические вентиляционные шахты (их расположение, габариты, конструкции, оголовки, материал (кирпич);</p> <p>7.4. Исторические отметки коньков;</p> <p>7.5. Слуховые окна, их историческое расположение, формы и габариты;</p> <p>7.6. Покрытие кровли (материал – кровельное железо).</p>
