**Об установлении предмета охраны выявленного объекта культурного наследия
«Административное здание 2-х эт. каменное»,
по адресу: Ленинградская область, Тихвинский муниципальный район,
г. Тихвин, ул. Карла Маркса, д. 9**

**Предмет охраны выявленного объекта культурного наследия
«Административное здание 2-х эт. каменное»,
по адресу: Ленинградская область, Тихвинский муниципальный район,
г. Тихвин, ул. Карла Маркса, д. 9**

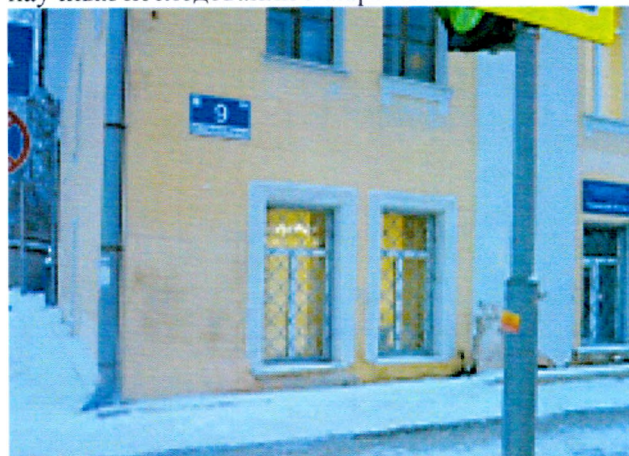
3.2. Первоначальные наружные и внутренние капитальные кирпичные стены и перегородки, их габариты и расположение
Материал отделки фасадной поверхности - гладкая штукатурка окрашенная, с расшивкой под прямоугольный руст в уровне 1-го и 2-го на «лицевых фасадах»
Углы фасадов акцентированы лопатками.

Фрагмент юго-западного фасада. Фото 2023г.

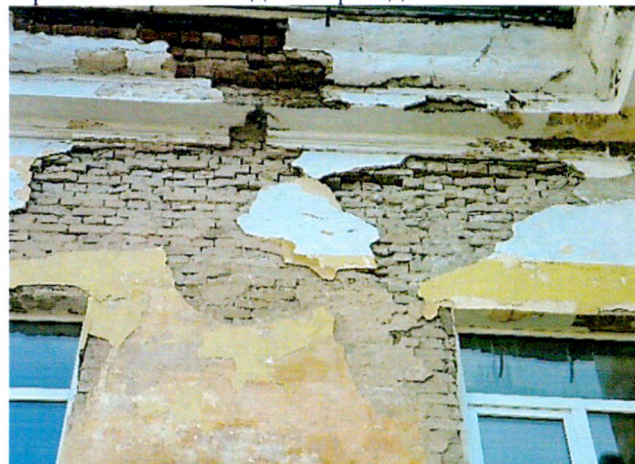
Фрагмент северо-восточного фасада. Фото 2023г.

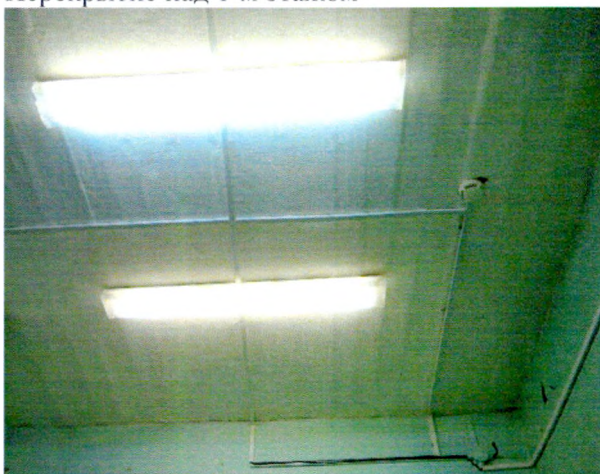
3.3. Первоначальные исторические перекрытия по деревянным и металлическим балкам, их расположение, конструкции, высотные отметки

Перекрытие над 1-м этажом

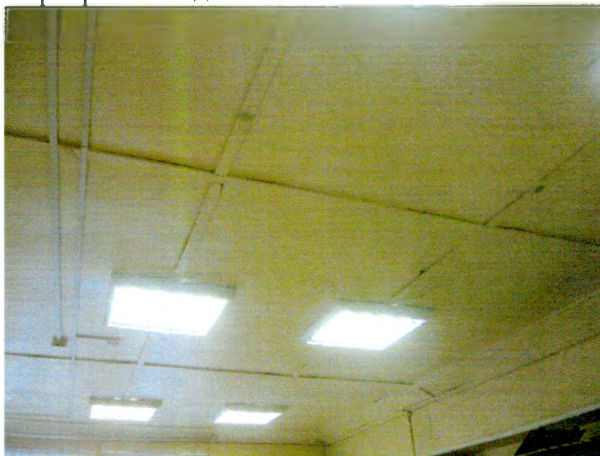
Перекрытие над 1-м этажом

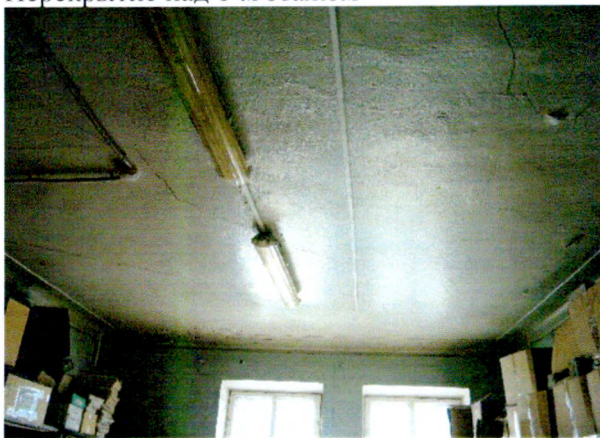
реккрытие над 2-м этажем

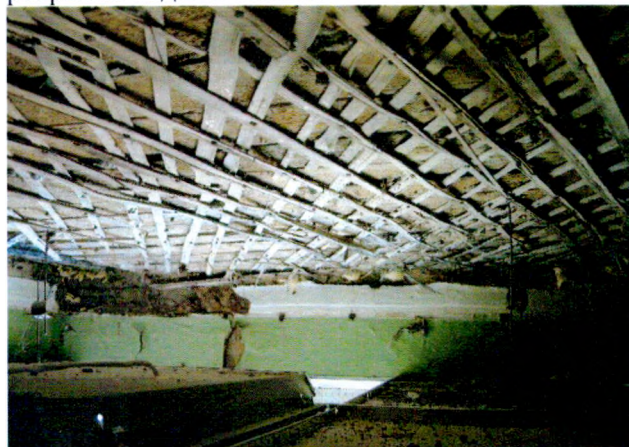
Перекрытие над 2-м этажем

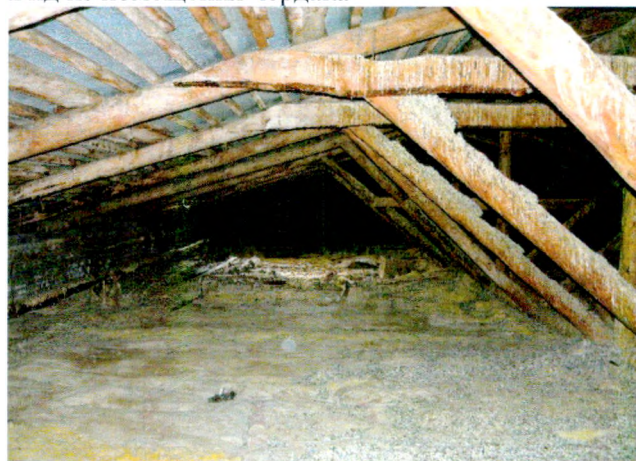
Стропильные конструкции включают в себя стропильные ноги, большей частью соединённые затяжками, врубленные в мауэрлат, уложенный по обрезу стен по осям «1, А, Е, Б, Д, 8» и опёртые на подстропильные рамы в осях «1-4» (фото 4.4.1к, л, м) и подстропильную балку в осях «4-7».

Элементы стропильной системы выполнены из окантованных брёвен и досок. Кровля – из оцинкованной листовой стали по обрешётке из брусков и досок.

Вид из помещения чердака

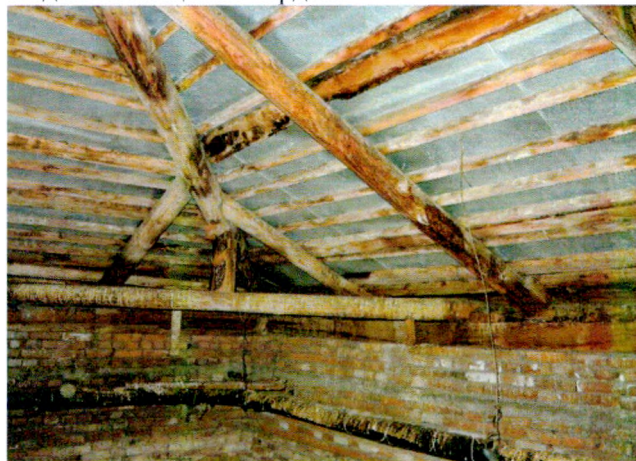
Вид из помещения чердака

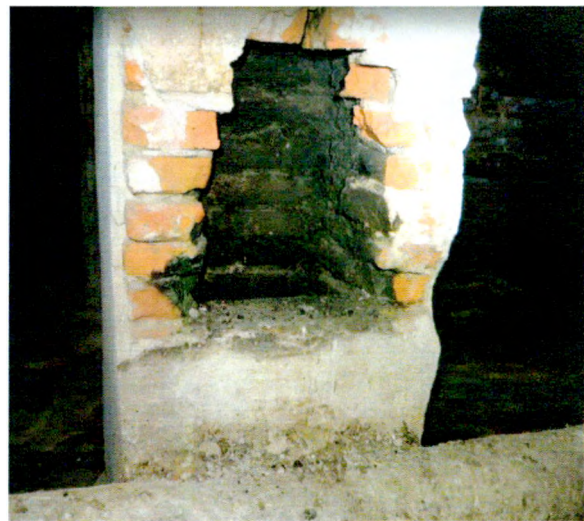
3.5 Исторические вентиляционные шахты и дымовые каналы (их расположение, габариты, конструкции, материал (кирпич))

Вид на дымовой канал из помещения чердака

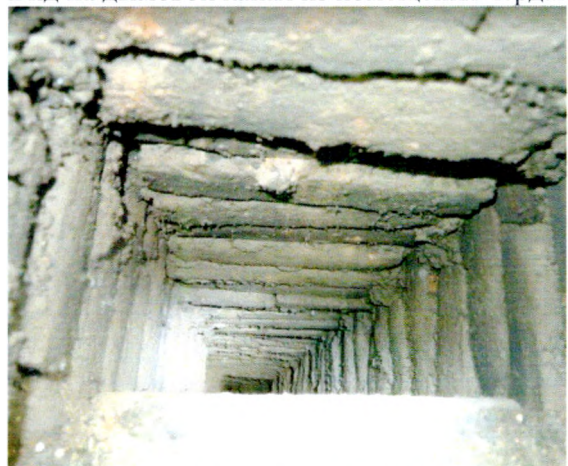
Вид на дымовой канал из помещения чердака

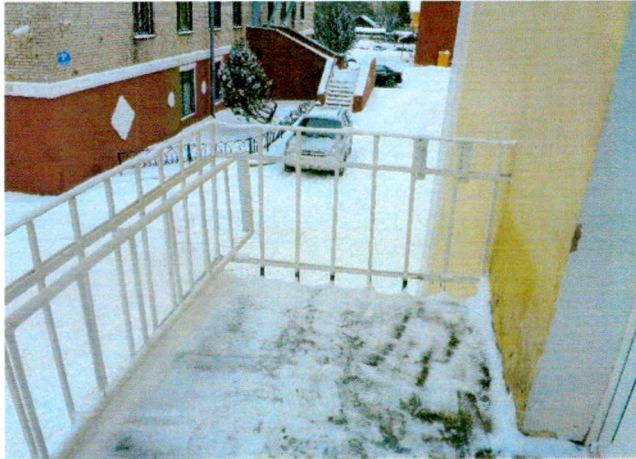
<p>Балкон с-в фасада</p>
4	Объемно-планировочное решение здания	<p>4.1. Первоначальная объемно-планировочная структура на дату постройки (1963г.):</p> <ul style="list-style-type: none"> - плановые габариты и конфигурация здания; - габариты и конфигурация помещений в первоначальных капитальных стенах; - первоначальные входы; - расположение оконных, дверных проемов; - расположение первоначальной 	  <p>План 1-го этажа. План БТИ 2006г.</p>

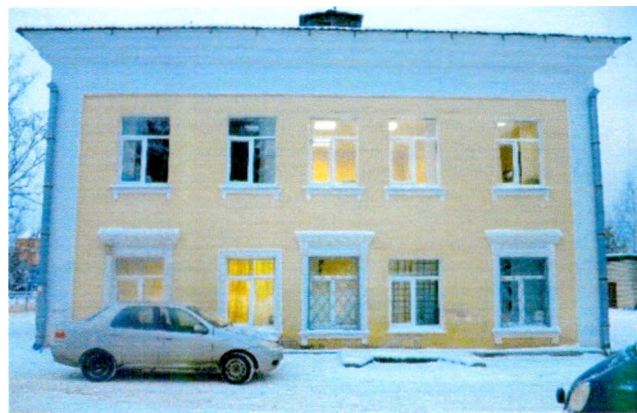
5.2.2. Юго-восточный фасад решён в 5 световых осей. Три центральных сгруппированы, крайние чуть сдвинуты к краю фасада. Оконные проёмы первого этажа оформлены профилированными наличниками, через одно имеют декор в виде прямоугольных сандриков с кронштейнами. Все окна фасада имеют подоконные тяги. Западный фасад здания решён в 2 световые оси. В уровне второго этажа сохранились декоративные элементы (доски) с сандриками. Окна фасада оформлены подоконными тягами, в уровне первого этажа имеют профилированные наличники.

Юго-восточный фасад. Фото 2023г.

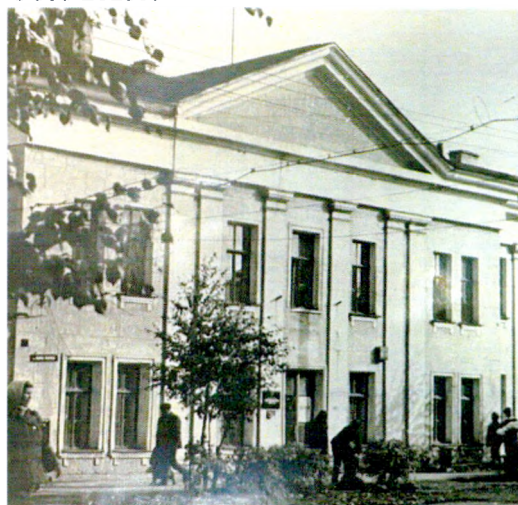
Рис.5. Фрагмент юго-западного фасада. Набор открыток 1960-1968

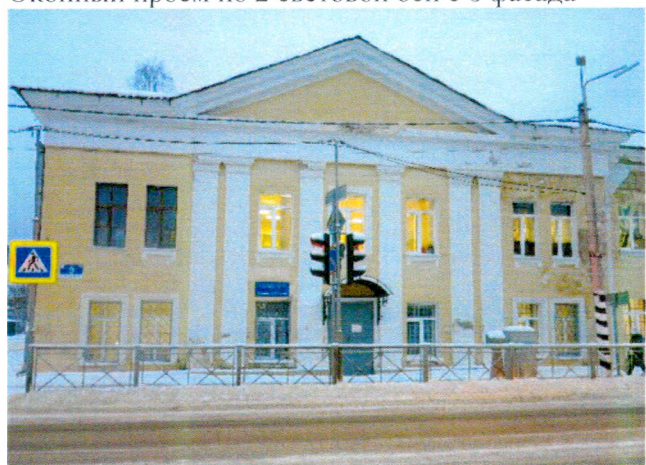
- ассиметричный, решён в 16 световых осей;
- ризалит в левой части;
- фронтон над главным входом в здание, с пилястрами и капителями дорического ордера, имитирующие портик;
- широкая полоса без декора по линии архитрава и фриза;
- многопрофильный карниз со значительным выносом;
- пилястры в правой части фасада в простенках между оконными проемами, создающие эффект

Ризалит в левой части ю-з фасада

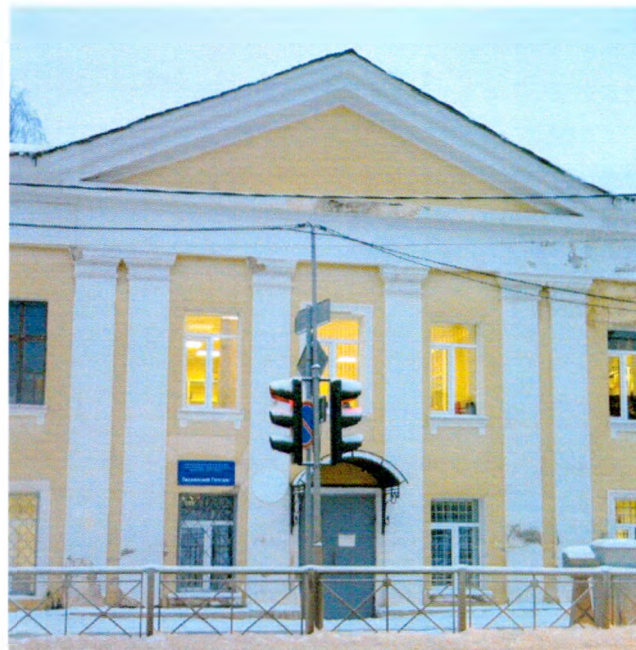
Фронтон с пилястрами и капителями дорического ордера, имитирующие портик ю-з фасада

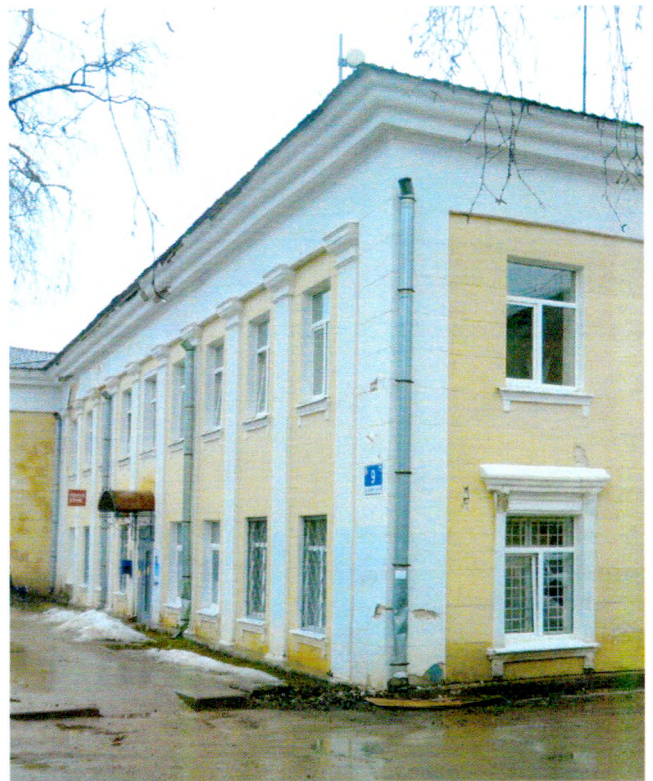
Пилястры в правой части фасада, рустованная лопатка в угловой правой части ю-в фасада

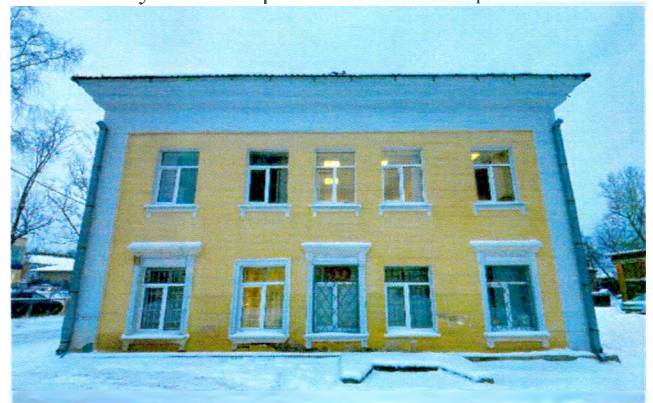
Ю-в фасад. Рустованные лопатки в угловых частях фасада, многопрофильный карниз

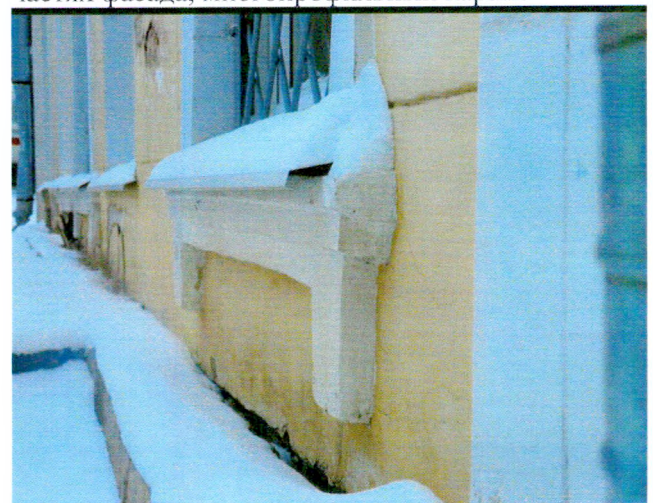
Подоконные тяги с кронштейнами ю-в фасада

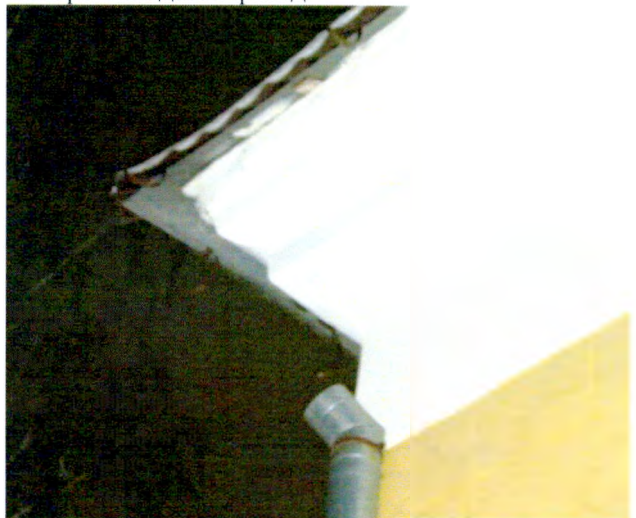
Многопрофильный карниз со значительным выносом с-з фасада

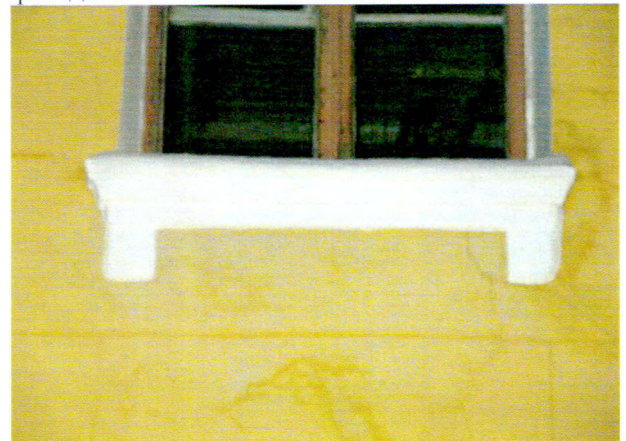
Подоконные тяги с кронштейнами с-з фасада

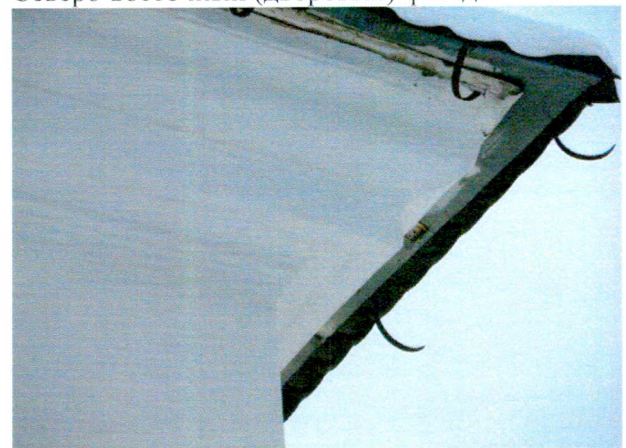
Многопрофильный карниз со значительным выносом с-в фасада

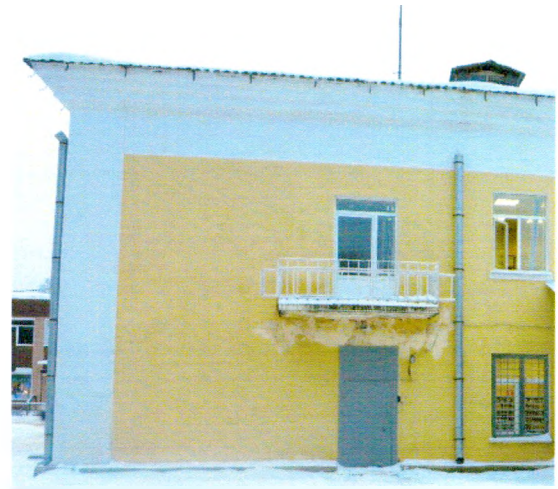
Лопатка в угловой правой части фасада

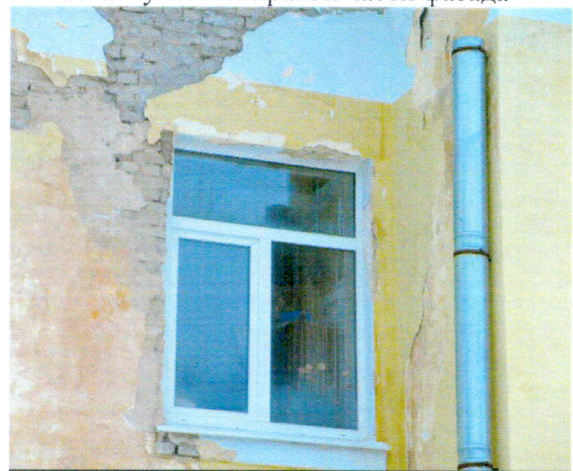
Подоконная тяга с-в фасада

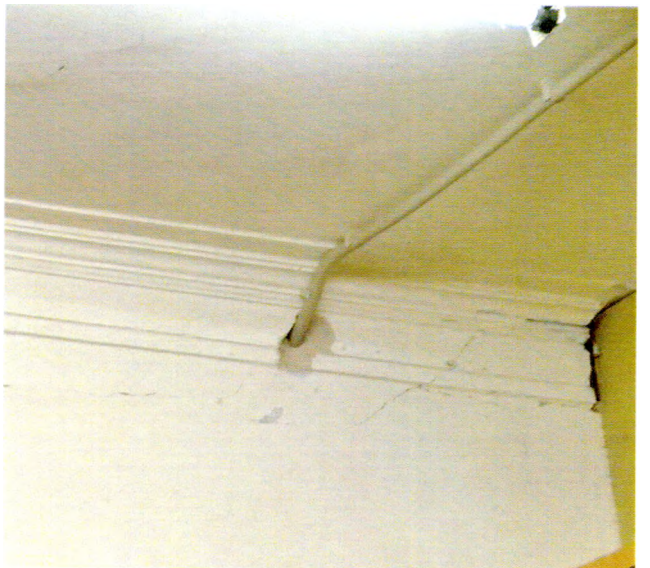
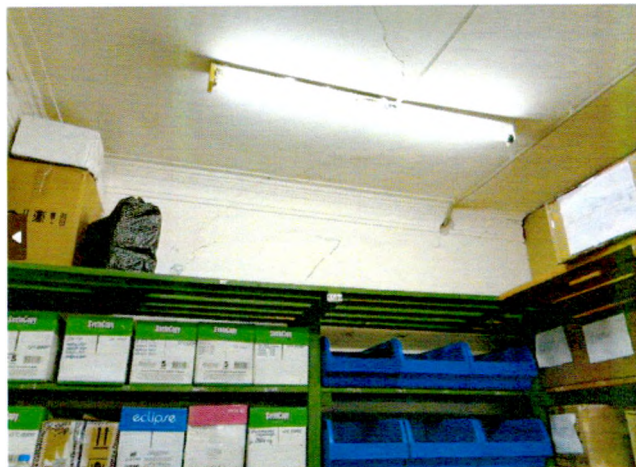
6.1.3. Штукатурные профилированные потолочные галтели.

Вид на галтель в пом. 20

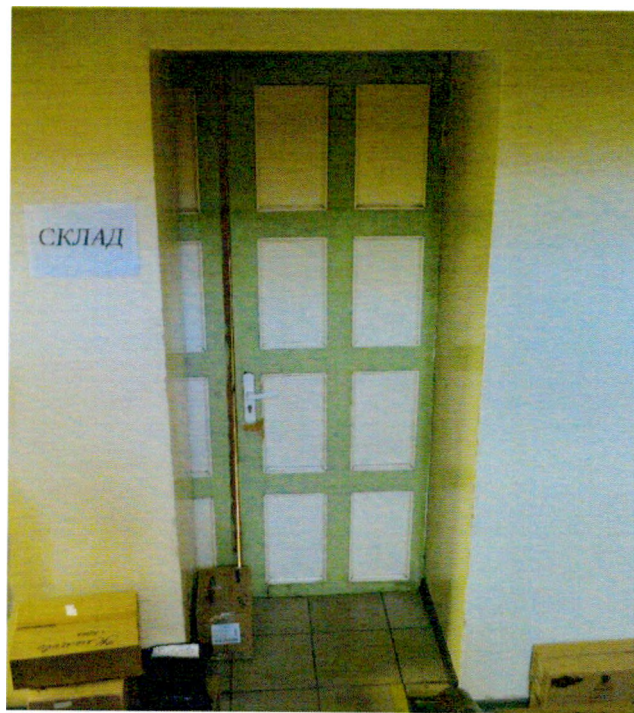
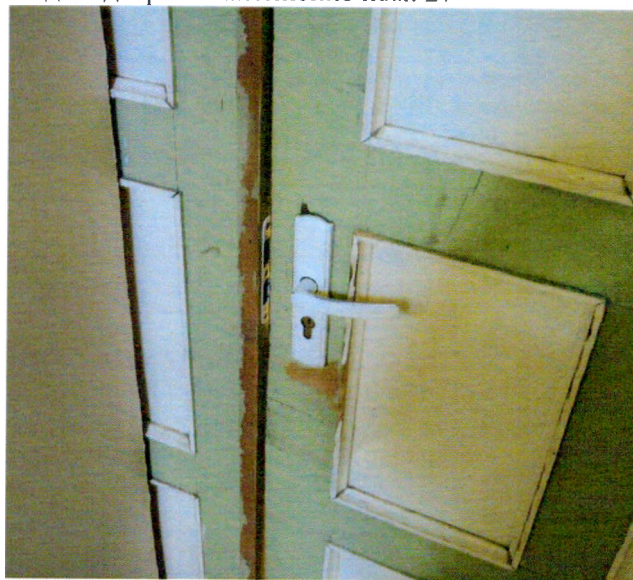
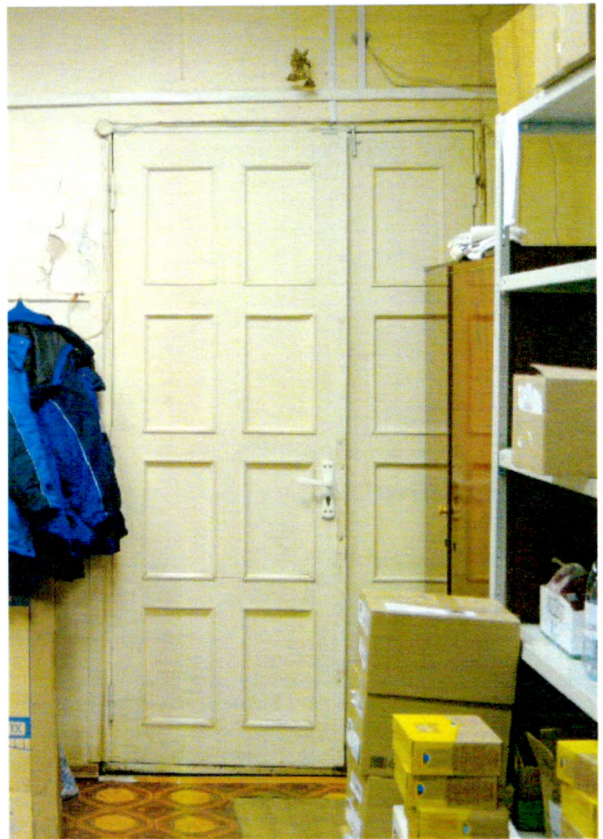
Деревянное заполнение исторического проема двухстворчатое в пом. 27. Историческая калевка.

Вид на дверное заполнение пом. 27

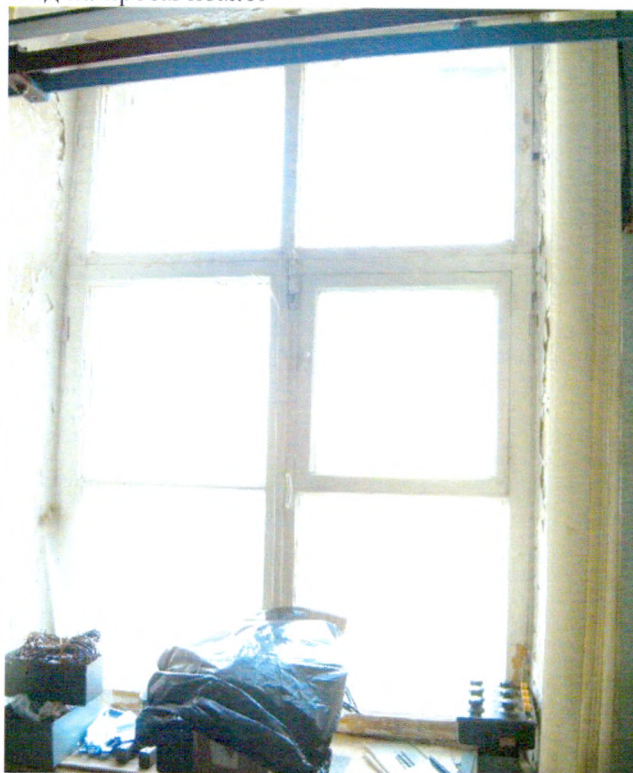
6.3. Столярные
заполнения оконных
проемов*, габариты,
расположение,
расстекловка, материал –
дерево, историческая
калевка.

Оконный проем, пом. 29 2-ого этажа

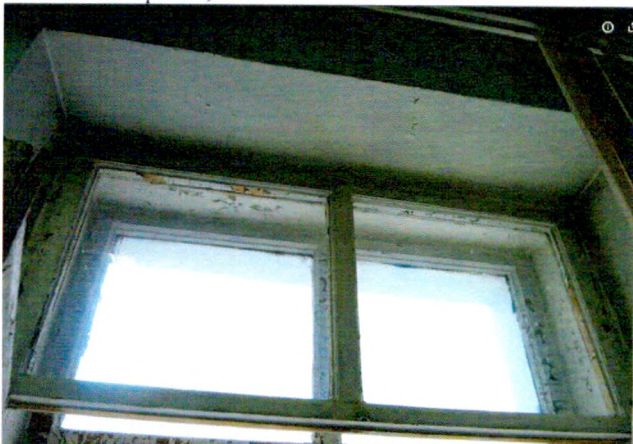
Оконный проем, пом. 30 2-ого этажа

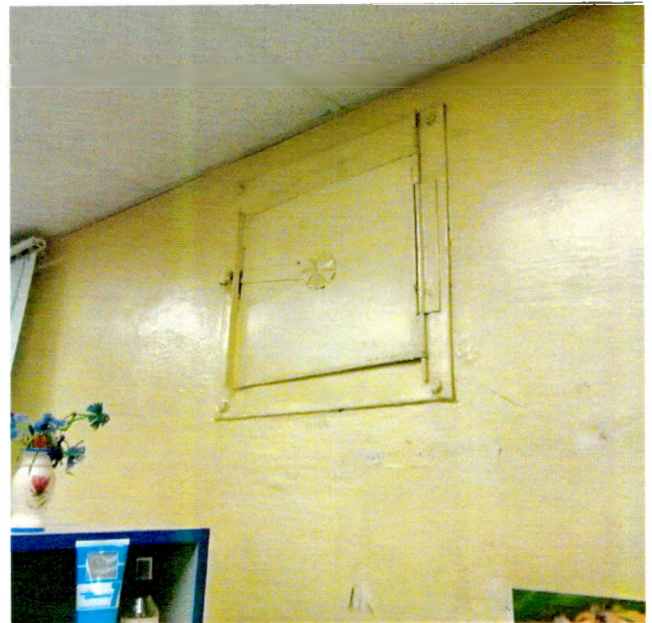
6.4. Сейф, его расположение, габариты, материал, конструкции.

Вид на исторический сейф в пом.35

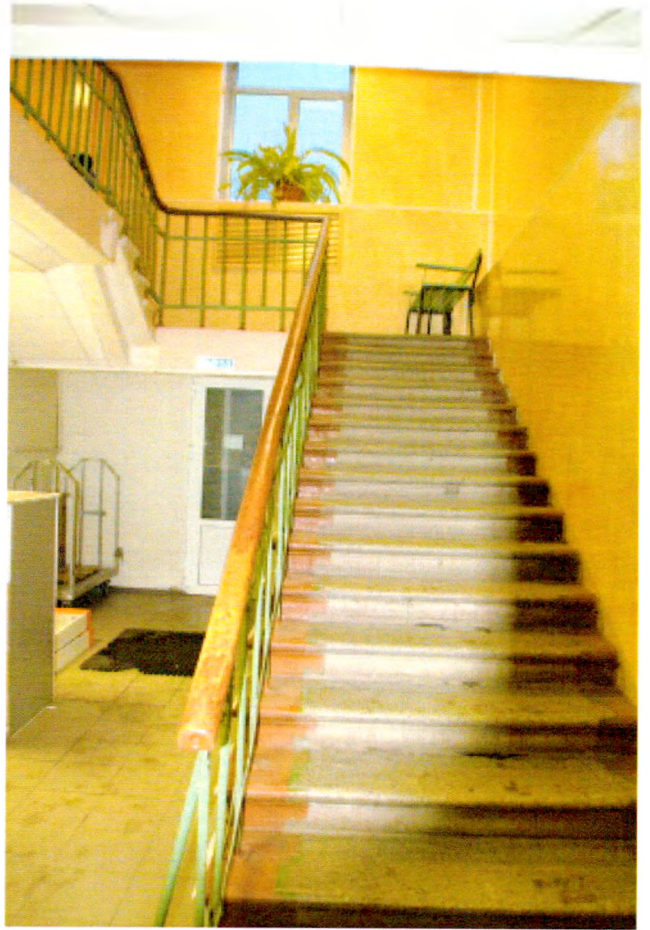
- Материал и
конструкции деталей:
- ступени лестницы из из
мозаичного бетона в
технике «террцо»;

Лестница ЛК 1. Вид на лестницу с 1-го этажа

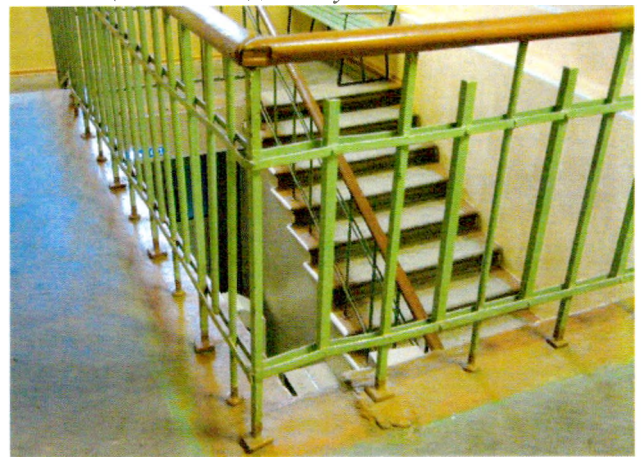
Ограждение
металлическое, узловое
соединение на болтах;

Лестница ЛК 1. Вид на мателлическое ограждение

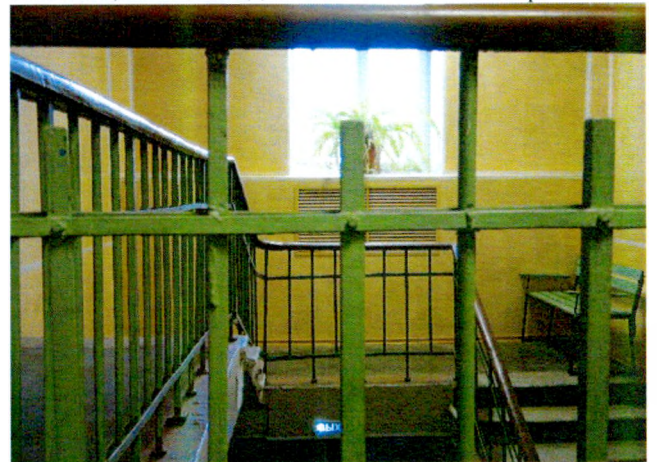
Лестница ЛК 1. Вид на ограждение
