**Об установлении предмета охраны
объекта культурного наследия «Башня часовая», 1772-1778 гг., Старов И.Е.,
нач. XX в., входящего в состав выявленного объекта культурного наследия
«Дворцово-парковый ансамбль усадьбы Демидовых «Тайцы»,
посл.четв. XVIII-XIX вв., по адресу: Ленинградская область,
Гатчинский район, Таицкое городское поселение, гп. Тайцы**

ПРЕДМЕТ ОХРАНЫ

**объекта культурного наследия «Башня часовая», 1772-1778 гг., Старов И.Е.,
нач. XX в., входящего в состав выявленного объекта культурного наследия
«Дворцово-парковый ансамбль усадьбы Демидовых «Тайцы», посл. четв.
XVIII-XIX вв., по адресу: Ленинградская область, Гатчинский район,
Таицкое городское поселение, гп. Тайцы**

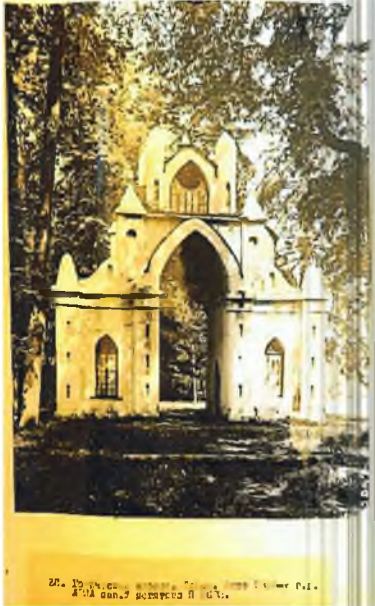
<p>ограждением, воротами (ворота воссозданы, не исторические)</p> <p>3.3 Участок каменной ограды с прямоугольным каменный столбом ворот</p> <p>4.«Южная конюшня»</p> <p>5.«Конюшня на 8 стойл»</p> <p>6.«Дом управляющего»</p> <p>7.«Каретный сарай»</p> <p>8.«Кладовая» (здание - утрачено)</p> <p>9.Горбатый мост</p> <p>10.Часовая башня</p> <p>11. Солнечные часы (текущее расположение)</p> <p>12. Солнечные часы (историческое расположение)</p>
2		<p><i>Часовая башня:</i></p> <p>Парковый павильон построен по проекту архитектора Старова 1780-х гг. в виде средневековых крепостных готических ворот с часовой надстройкой над высоким стрельчатым проемом.</p> <p>Постройка имеет ступенчатую композицию состоящую из трех объемов, убывающих по габаритам.</p> <p>Историческое объемно-планировочное решение в габаритах капитальных стен:</p> <p><i>Первый уровень башни:</i></p> <p>Нижняя часть арки ворот с расположенными по обеим сторонам от нее помещением зрителя и помещением с лестницей, ведущей на 2-ой и 3-ий ярусы башни.</p> <p>Помещения имеют дверные и оконные проемы, стрельчатого очертания.</p>

<p>Рамы окон в мелкую расстекловку не сохранились.</p> <p><i>Второй уровень:</i> Это верхний уровень стрельчатой арки, кровля над помещением зрителя с одной стороны и деревянная полукруглая пристройка с лестницей, ведущей на третий уровень башни с другой.</p> <p><i>Третий уровень:</i> Часовая башенка для размещения часового механизма с приводом на два циферблата часов размещенных на северном и южном фасадах.</p> <p>Помещение имеет деревянную кровлю, окрытую железом в виде крестового свода.</p> <p>Над кровлей располагался металлический каркас из перекрещивающихся металлических арок с висящим колоколом, связанным с часовым механизмом.</p>	 
3	<p>Конструктивная система объекта.</p>	<p>Фундаменты башни ленточные, сложены по периметру стен и состоят из крупных плит известняка с рваными краями на известковом растворе.</p> <p>Глубина заложения около одного метра.</p>

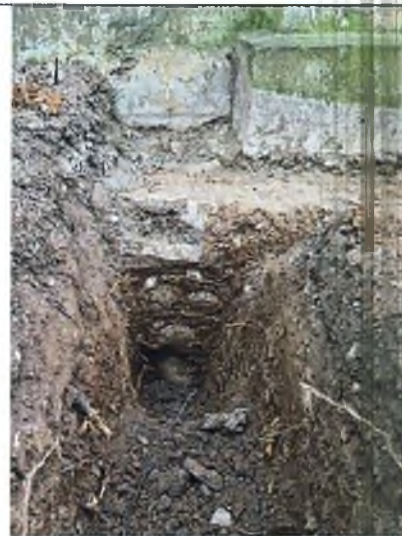
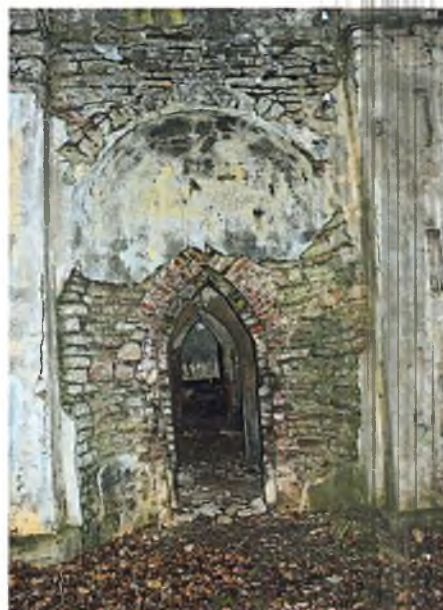
Стрельчатый свод над проездной аркой выполнен из плитняка.

Перекрытие над помещением зрителя так же выполнено из известняка в виде свода.

Перекрытие над 1-м

уровнем помещения с лестницей имеет сводчатую конструкцию из известняка, поддерживаемую кованой балкой.

Перекрытие и кровля в этом помещении решены в виде крестового свода по деревянным кружалам с обшивкой доской (обрешетка), по которой уложена металлическая, фальцевая кровля.

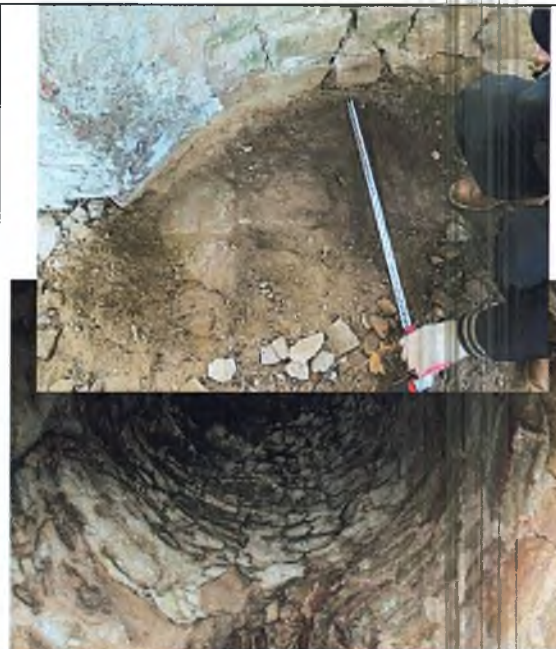
Полы в помещениях 1-ого яруса выстелены лещадной плитой.

Пол на 2-м уровне в пристройке с лестницей в часовую башенку был дощатый по деревянным лагам. Не сохранился.

Пол в часовой башенке, над арочным сводом проезда дощатый, устроен по деревянным балкам. Сохранился частично.

Лестницы – не сохранились.

По результатам обмеров 1983г. (институт «СпецПроектРеставрация») – первый ярус – крутая, деревянная, двухмаршевая (тип – стремянка), второй ярус – лежачая, деревянная по внешнему контуру свода центральной арки с выходом в «помещение с часами».

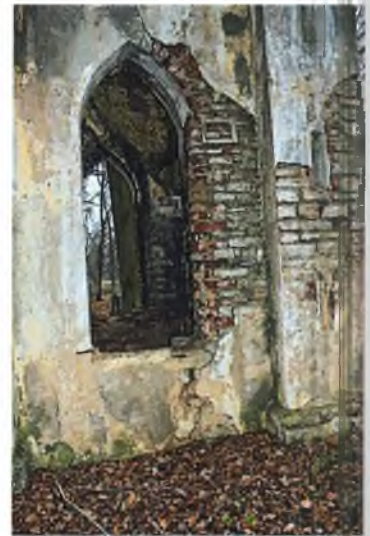
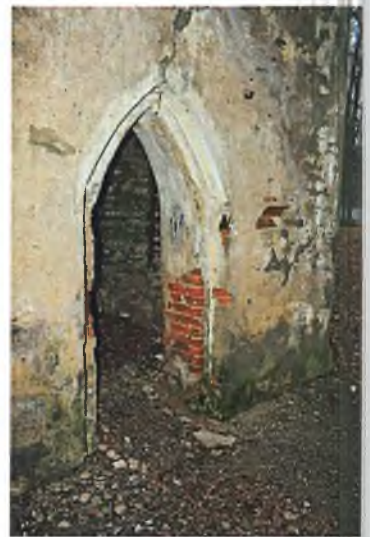
Первый ярус – 3 шт. (2600x1000) деревянных прямоугольных со стрельчатыми завершениями столярных заполнений в исторических проемах.

Глухие полотна из вертикально сплоченных досок, на кованых стальных жиковинах, повешенные на сохранившиеся пятниковые петли. (Не сохранились)

Второй ярус – 1 глухое

дверное полотно, ведущее из надлестничной деревянной будки в надкупольное пространство (согласно обследованиям 1983г., институт «СпецПроектРеставрация», не сохранилось.)

Третий ярус – 1 дверное полотно в западном оконном проеме для выхода на карниз третьего яруса для обслуживания циферблатов снаружи.

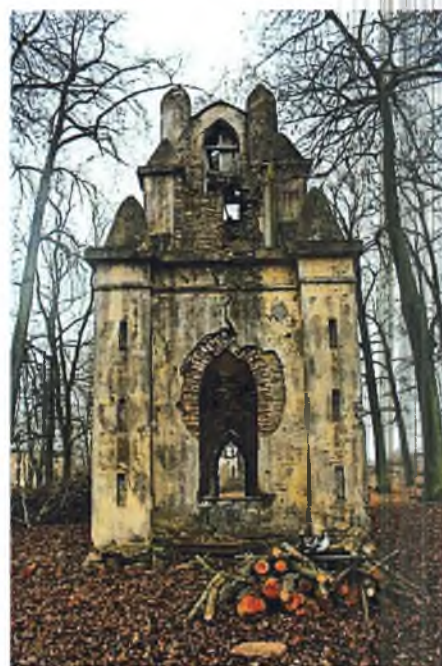
Фасады снаружи имеют прямоугольные очертания.

Здание сложено из разноразмерных известняковых плит с неровными краями, на известковом растворе.

Камень 2-х цветов равномерно чередующийся.

Проемы снаружи обрамлены керамическим кирпичом.

Фасады изначально не штукатурились и представляли романтическую парковую постройку в природном камне с «грубыми, древними» стенами.

В настоящее время фасады оштукатурены.

Здание ступенчатое, прямоугольных очертаний

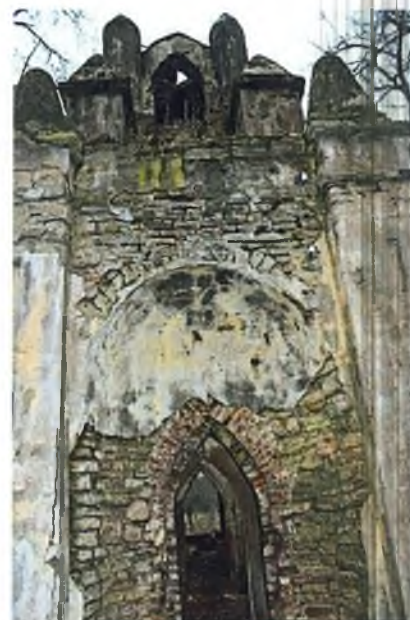
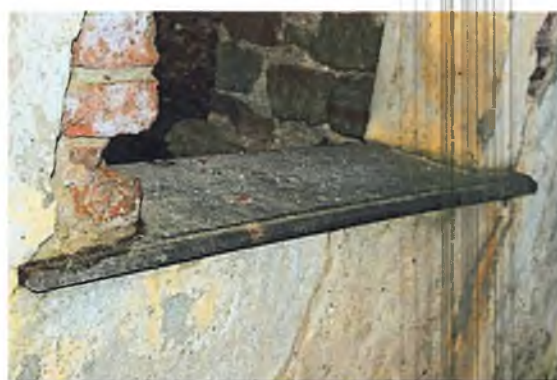
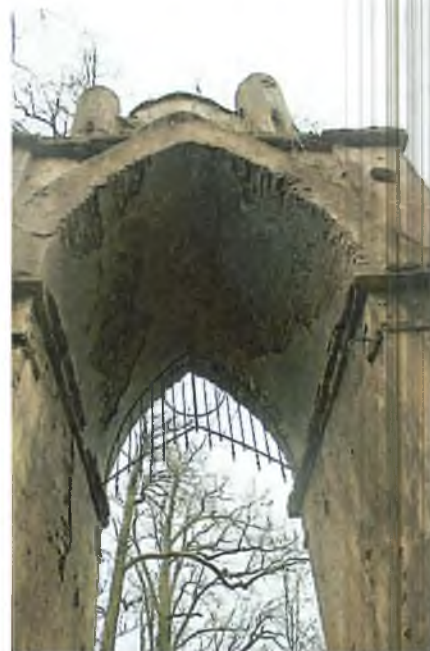
имеет на углах 1-го и 2-го яруса лопатки, украшенные стрельчатыми нишками и заканчивающиеся коническими пирамидками.

Часовая башенка 3-го яруса, фланкируется по углам круглыми элементами-пинаклями со стрельчатыми нишами-бойницами.

1-го и 2-го ярусы завершаются простыми карнизами. Металлические покрытия карнизов утрачены.

В двух оконных проемах 1-го яруса сохранились два профилированных чугунных подоконника, из них только один (представленный на фото) заземлен по всем правилам в кладке, не извлекался, не имеет дефектов и, поэтому, представляется подлинным и будет служить образцом для копирования.

На западном фасаде в верхней части арки ворот сохранилась историческая кованая решетка-образ опускных решеток ворот рыцарских замков.

Кованые ворота, от которых сохранились пятниковые основания петель в стенах арки, в настоящее время утрачены, но их изображение зафиксировано на литографии худ. Богдановича, 18..г.

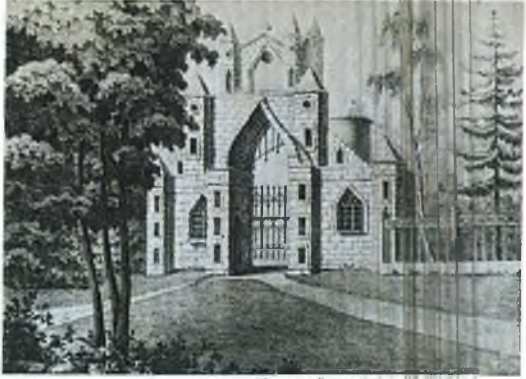
<p>Завершал 3-ий уровень здания металлический каркас в виде перекрещивающихся треугольных рам, к которым был подвешен колокол, связанный с часовым механизмом и отбивавший часы.</p> <p>Колокол в настоящее время утрачен.</p> <p>Сохранилось деревянное основание из бруса с коваными стальными накладками служившее основанием под часовой механизм.</p>
