**Выявленный объект культурного наследия**  
**«Здание караулки № 4» ,1881-1885гг.**  
*Ленинградская обл., Гатчинский р-н, г.Гатчина,*  
*Дворцовый парк, у Сильвийских ворот, лит.Б*

*Научно-проектная документация на проведение работ  
по сохранению выявленного объекта культурного наследия*  
*«Здание караулки № 4»,1881-1885гг.*

**Инженерное обследование несущих и ограждающих  
конструкций.**

**Техническое заключение по результатам обследования.**

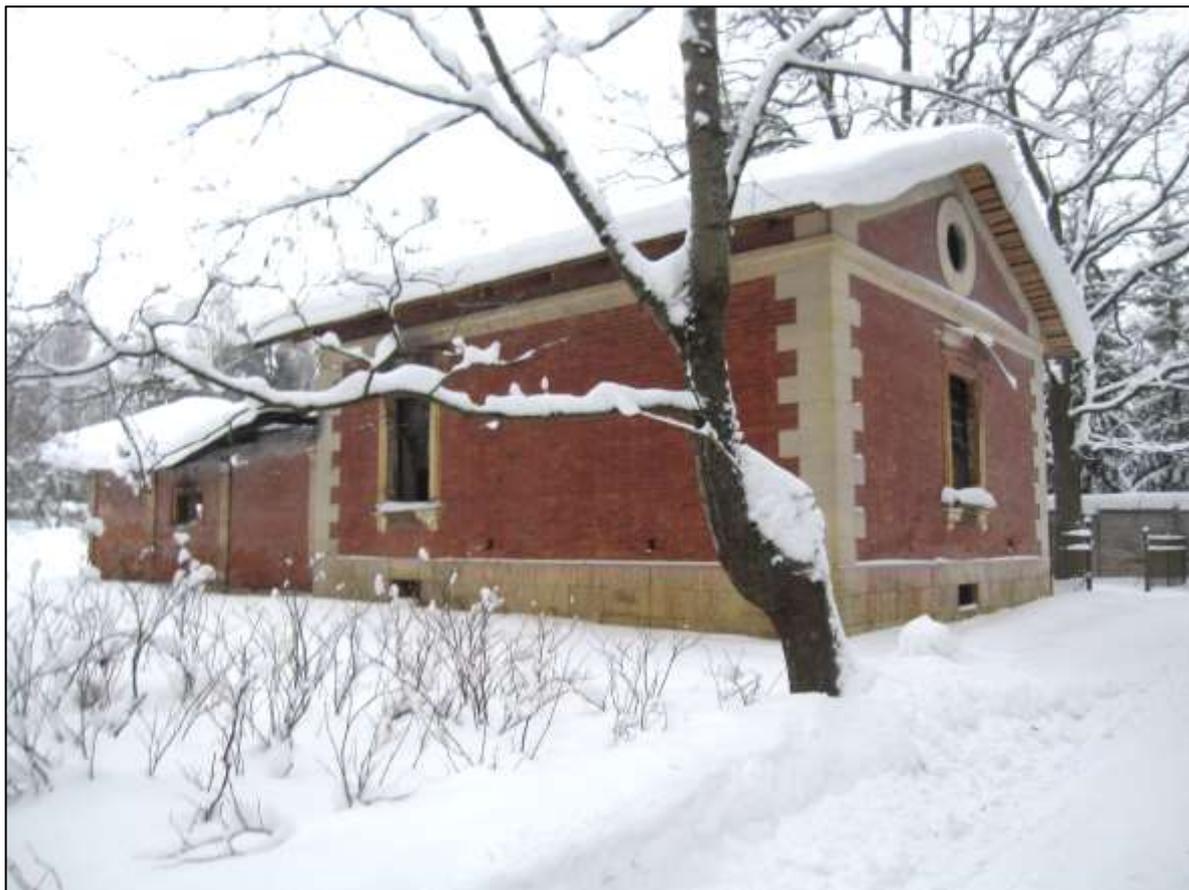
1. Общий вид караулки с востока, с аллеи Дворцового парка.

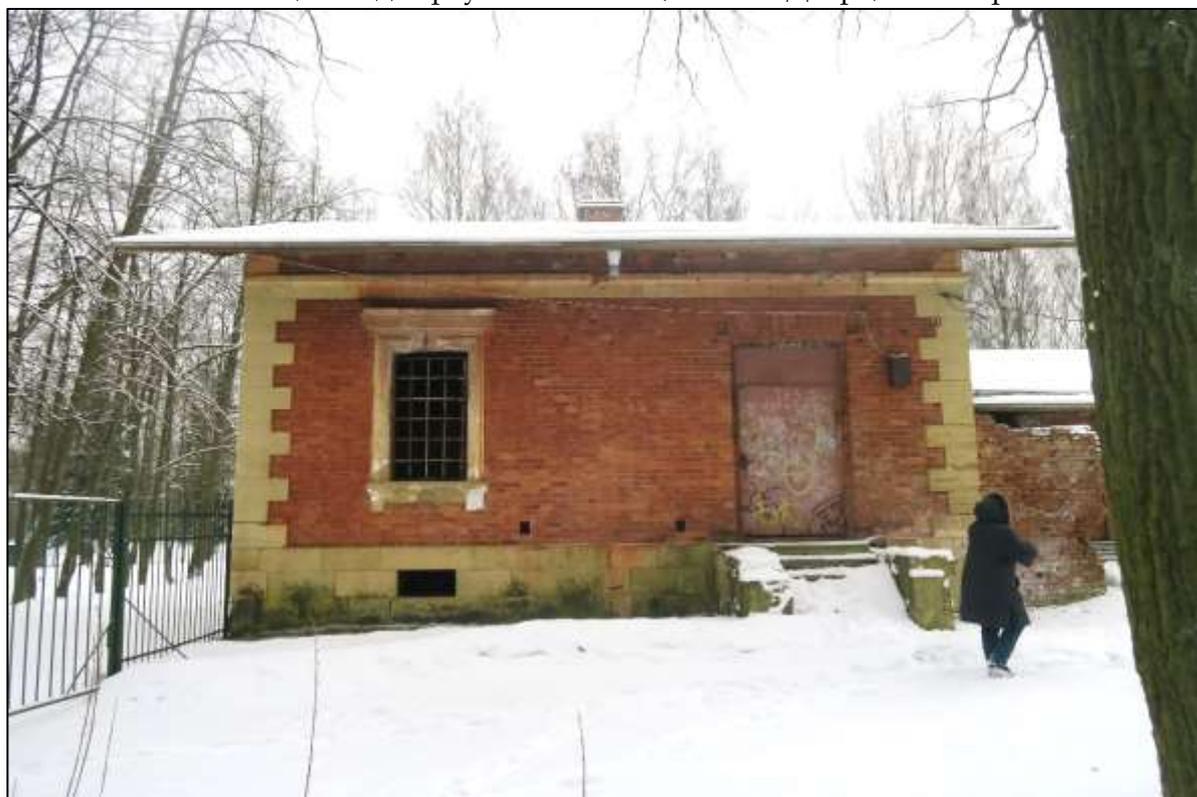
2. Северо-восточный фасад основного объема с крыльцом.

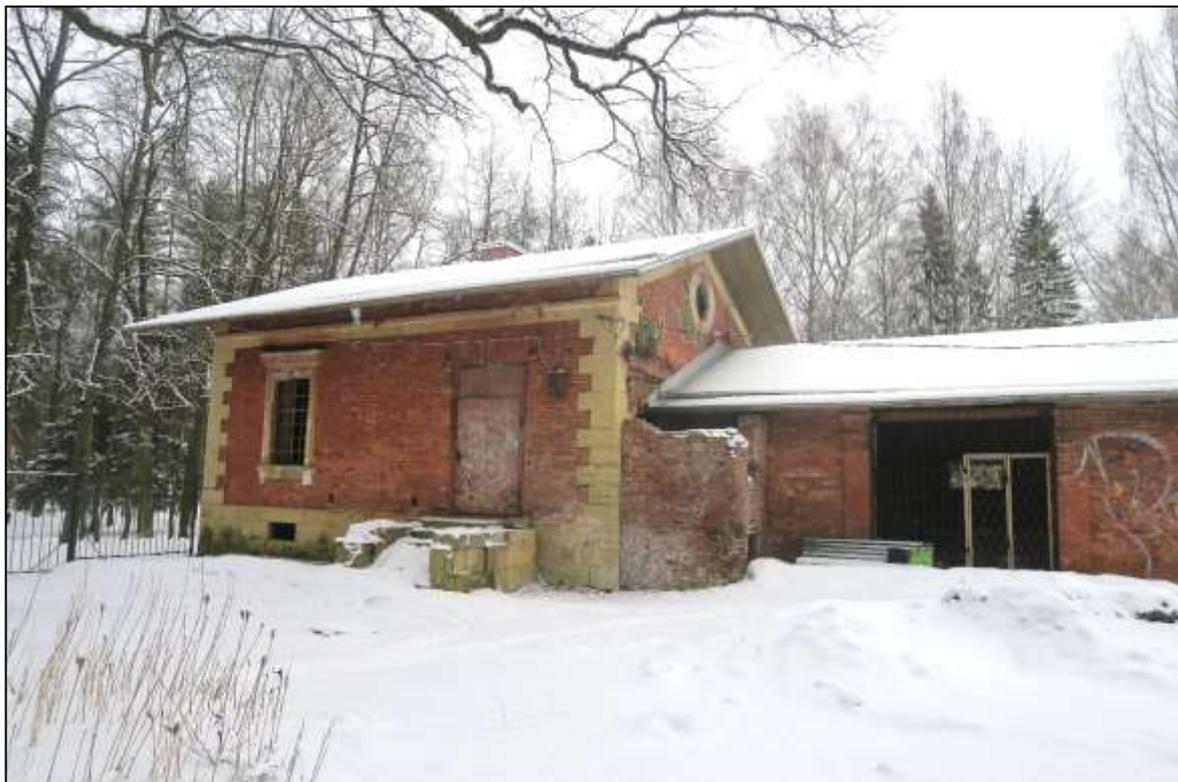
3. Вид здания с запада.

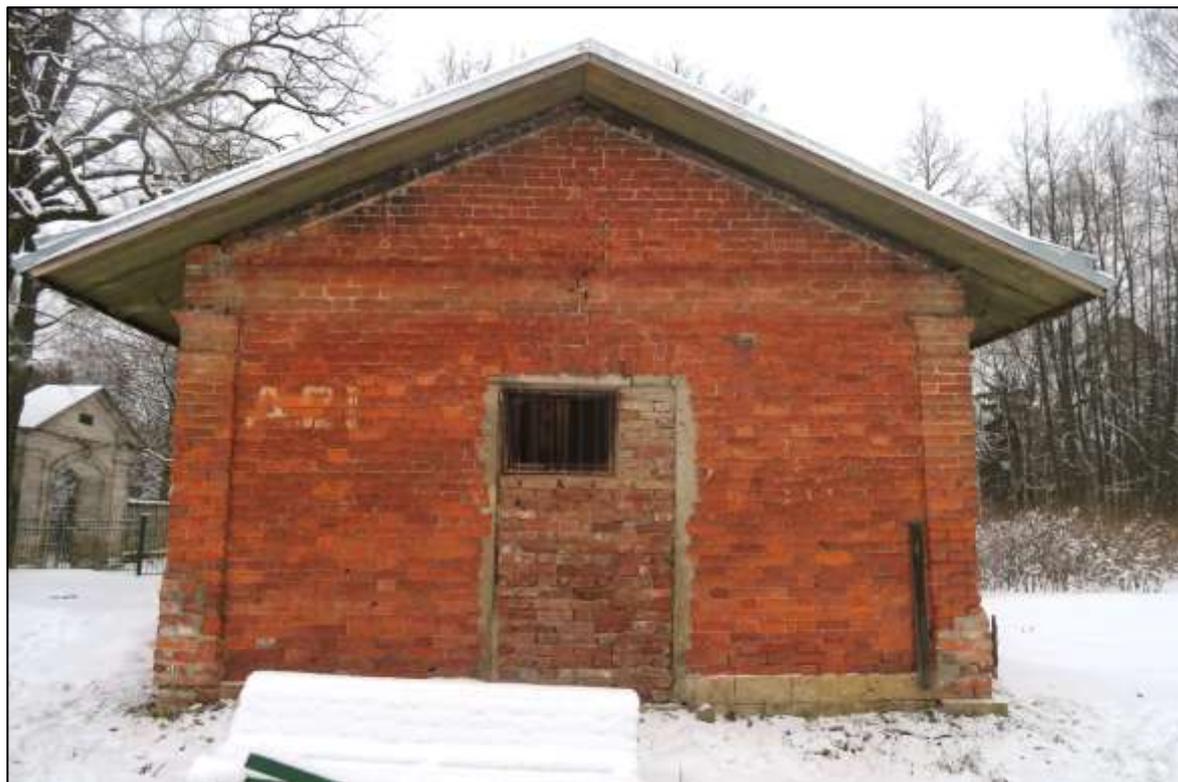
4. Задний (юго-западный) фасад хозяйственной пристройки.

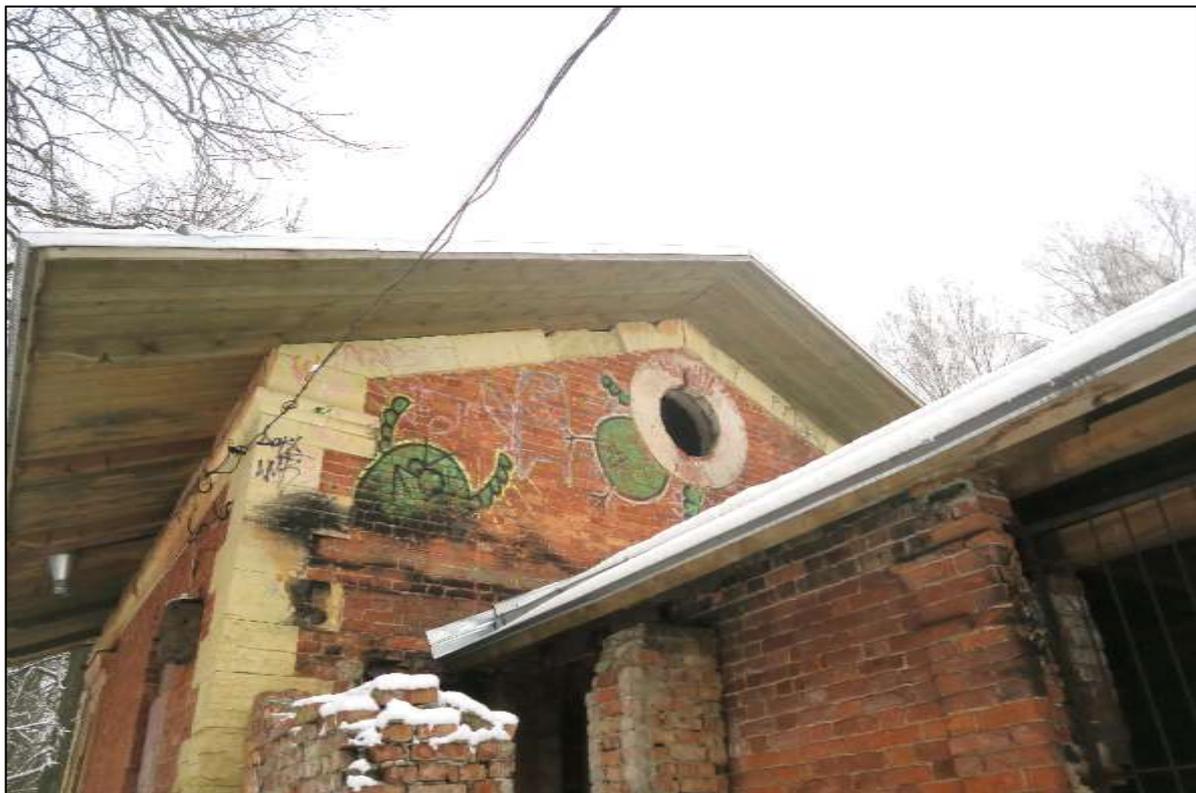
5. Соотношение кровель разновеликих объемов. Вид с северо-запада.

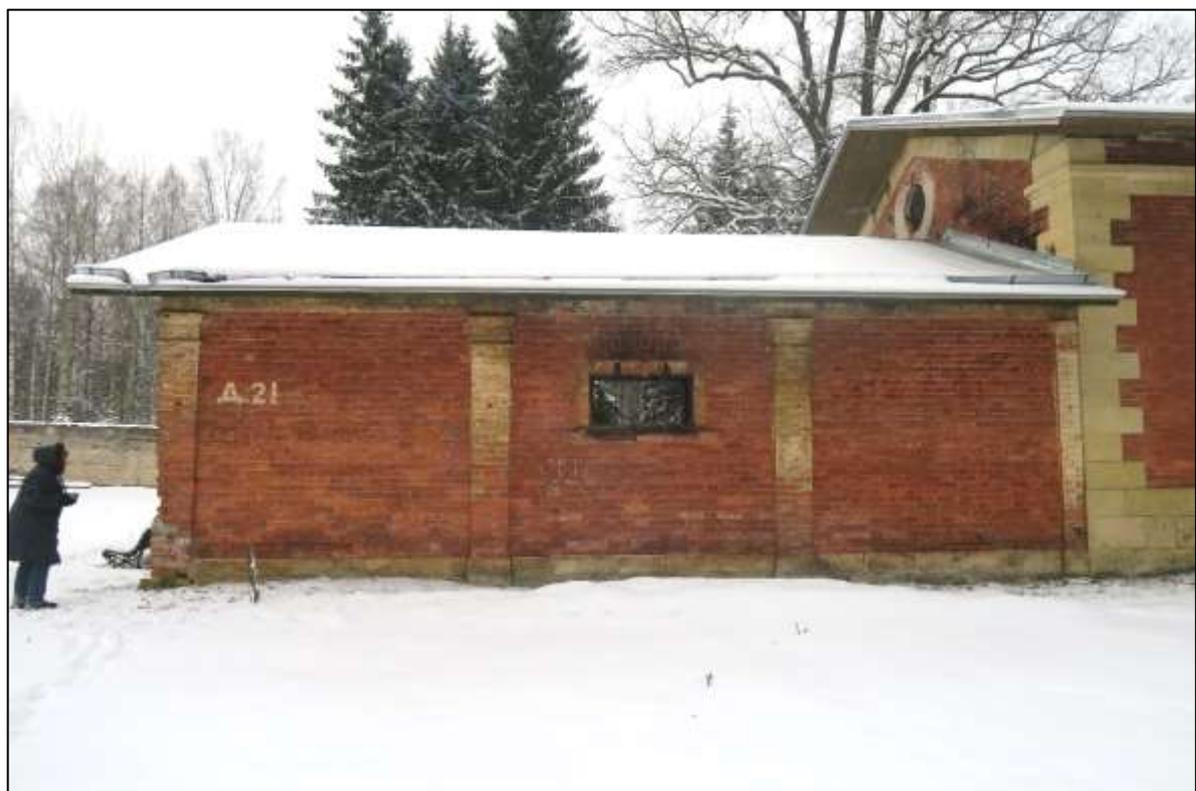
6. Боковой (юго-восточный) фасад хозяйственной постройки.  
Видно примыкание объемов.

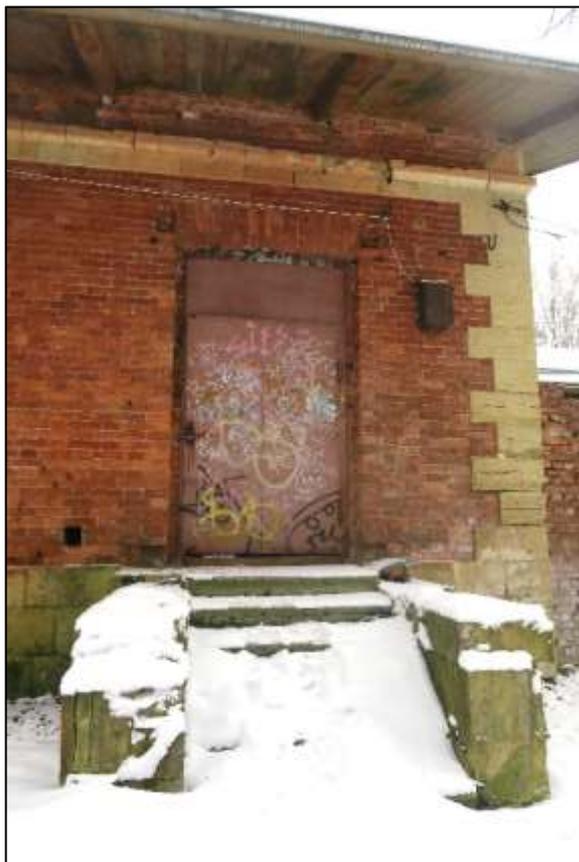
7. Вход в здание и крыльцо.

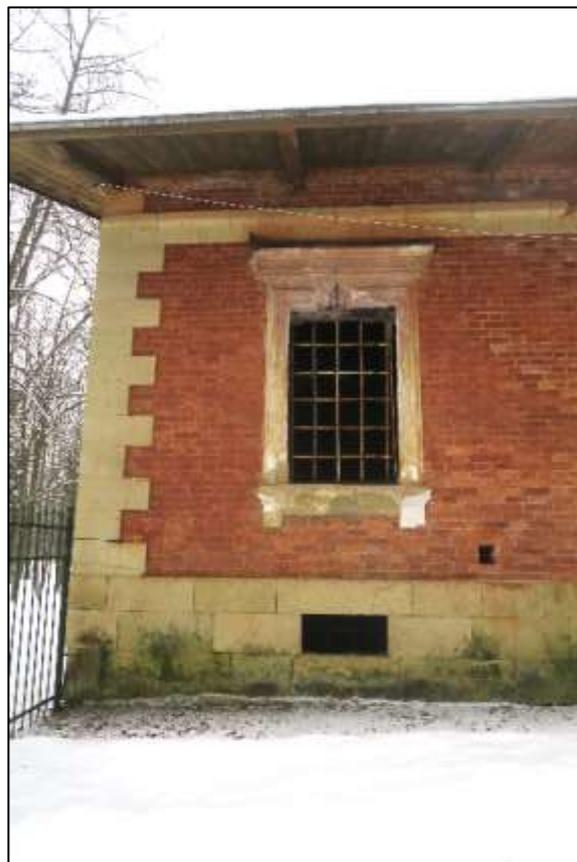
8.Фрагмент северо-западного фасада.  
Характер отделки и оконный проем

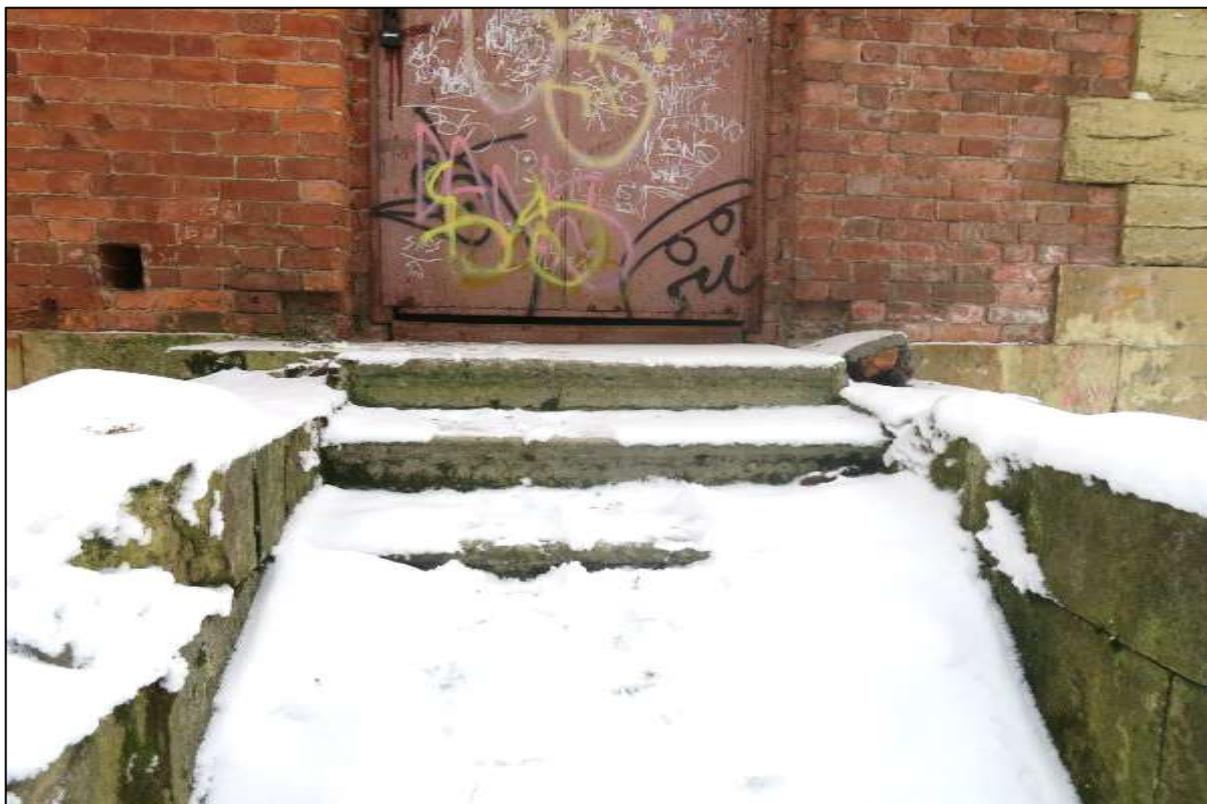
13. Общий вид лестничного марша крыльца.

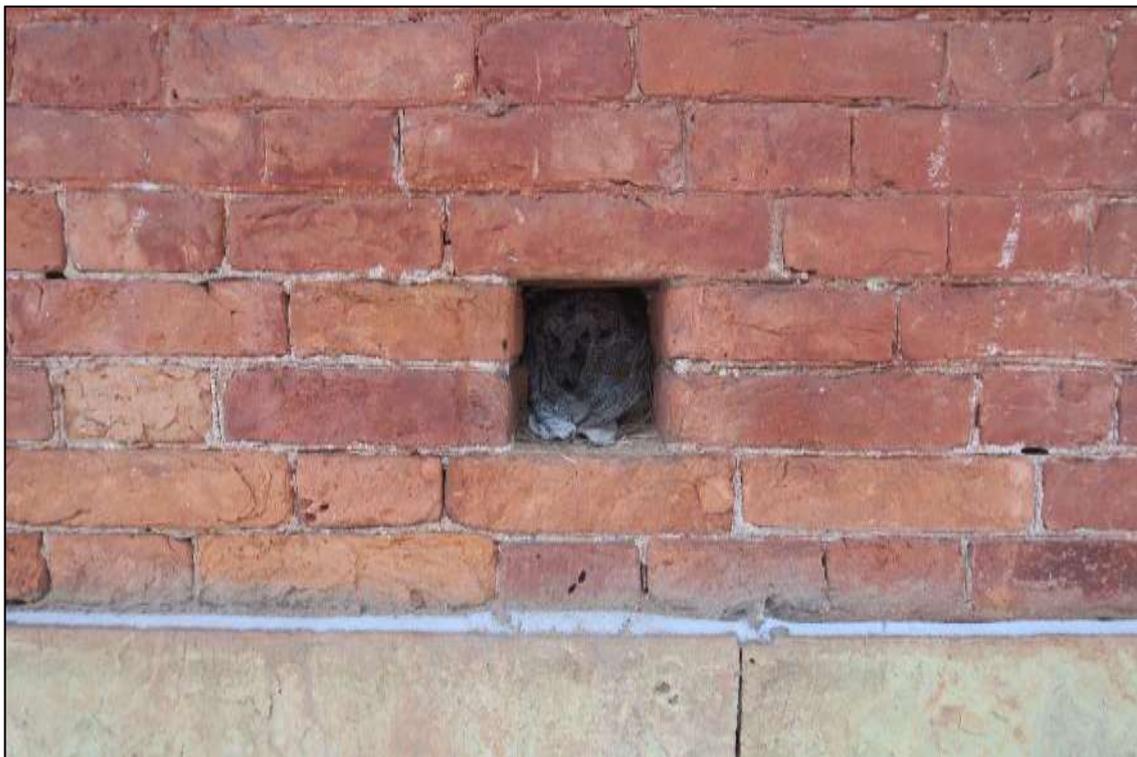
25. Приточное отверстие вентиляционного внутристенного канала на боковом фасаде

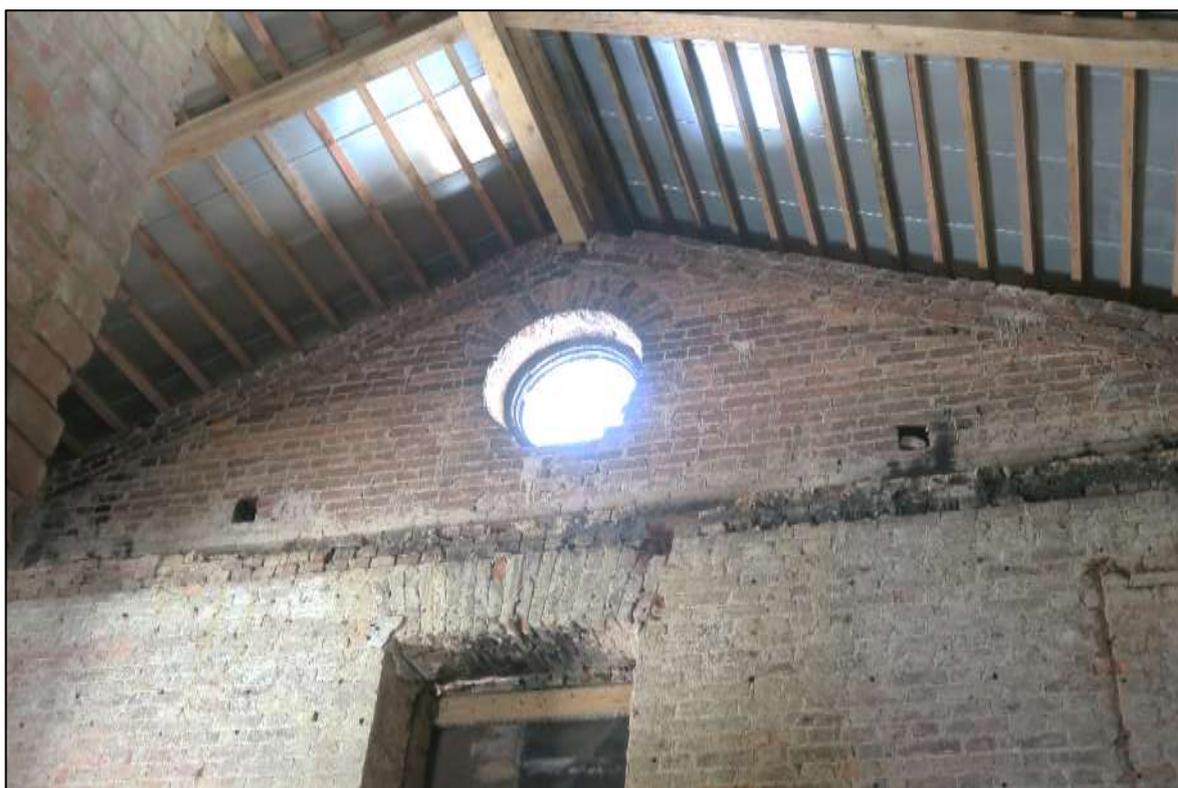
26. Интерьер основного этажа. Северо-восточная стена.  
В кладке фронтона видны вытяжные отверстия внутристенных вентиляционных каналов.

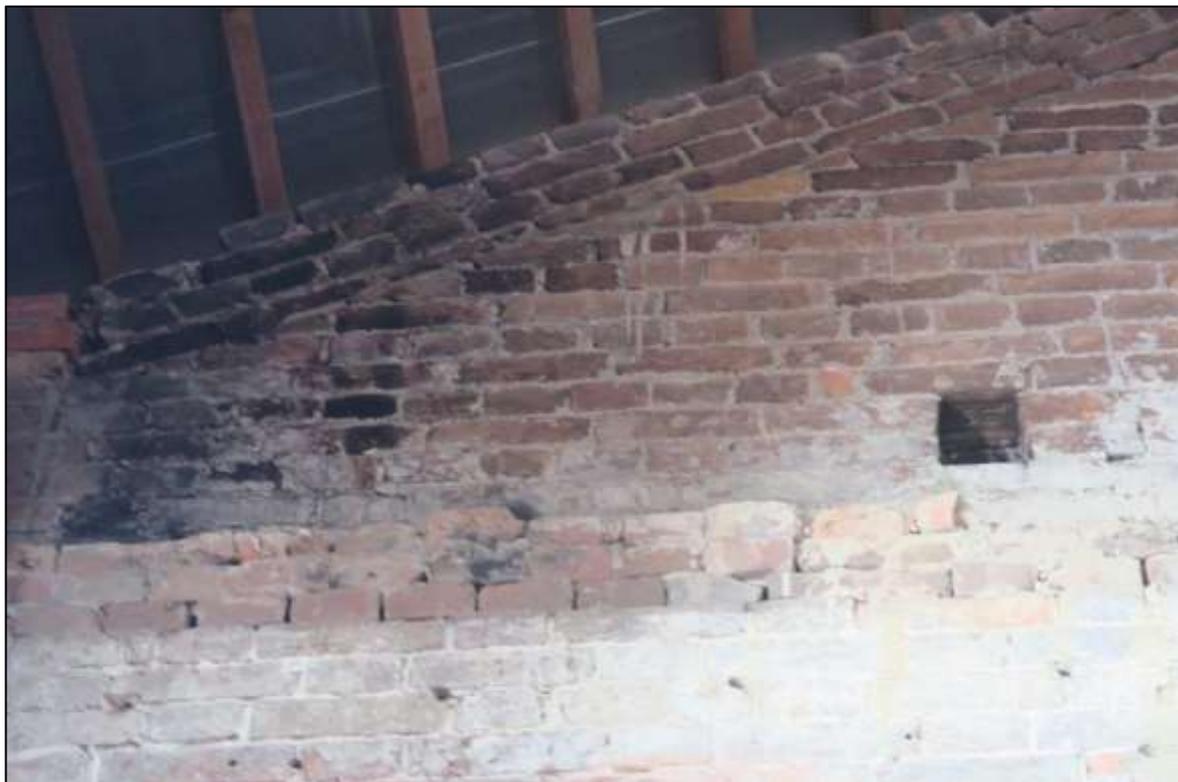
27. Интерьер основного этажа. Фронтон северо-восточной стены.  
Вытяжное отверстие внутристенного вентиляционного канала.

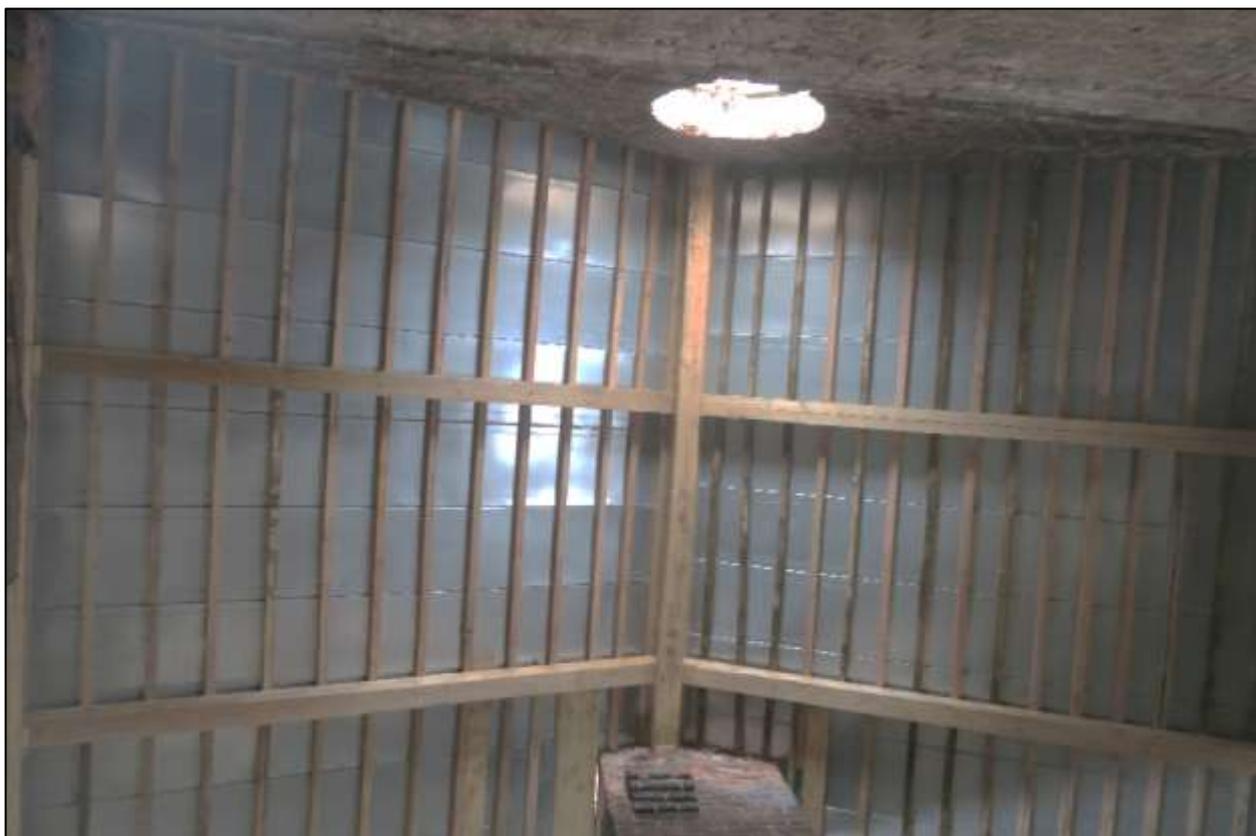
37. Воссозданная конструкция стропильной системы, обрешетка и кровля.  
Юго- западная часть здания.

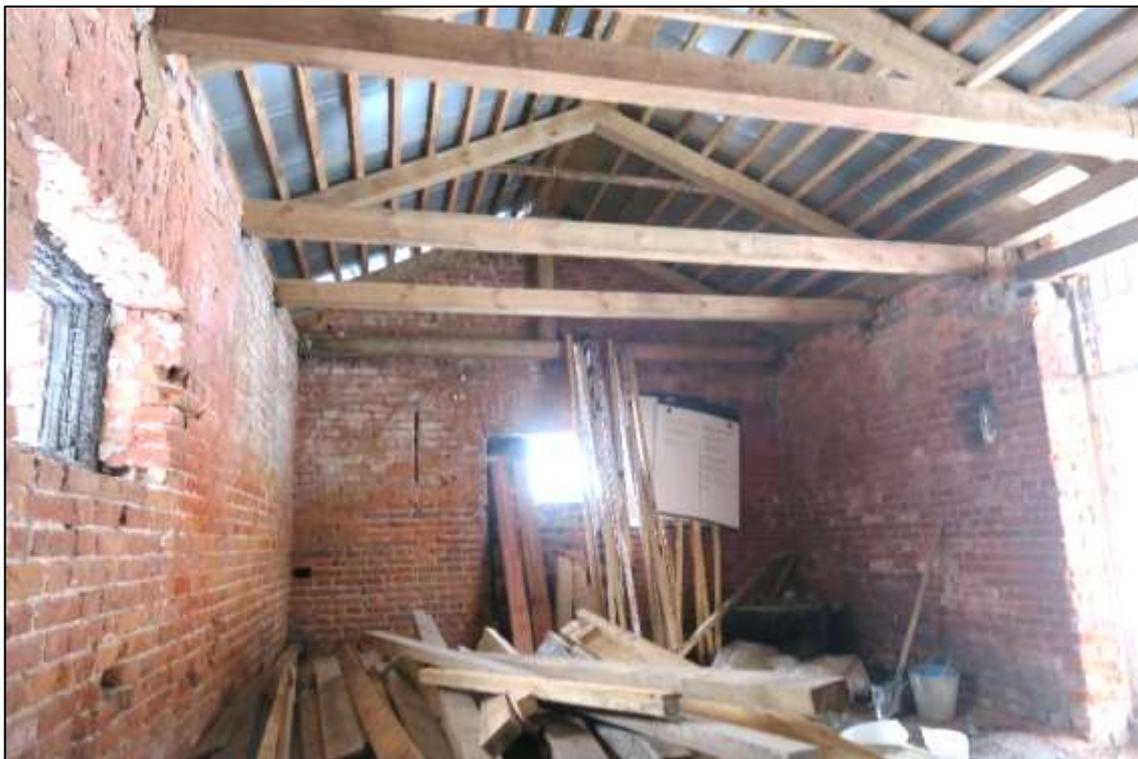
48.Общий вид интерьера пристройки с востока. Видны конструкции воссозданной стропильной системы и несущие балки перекрытия.

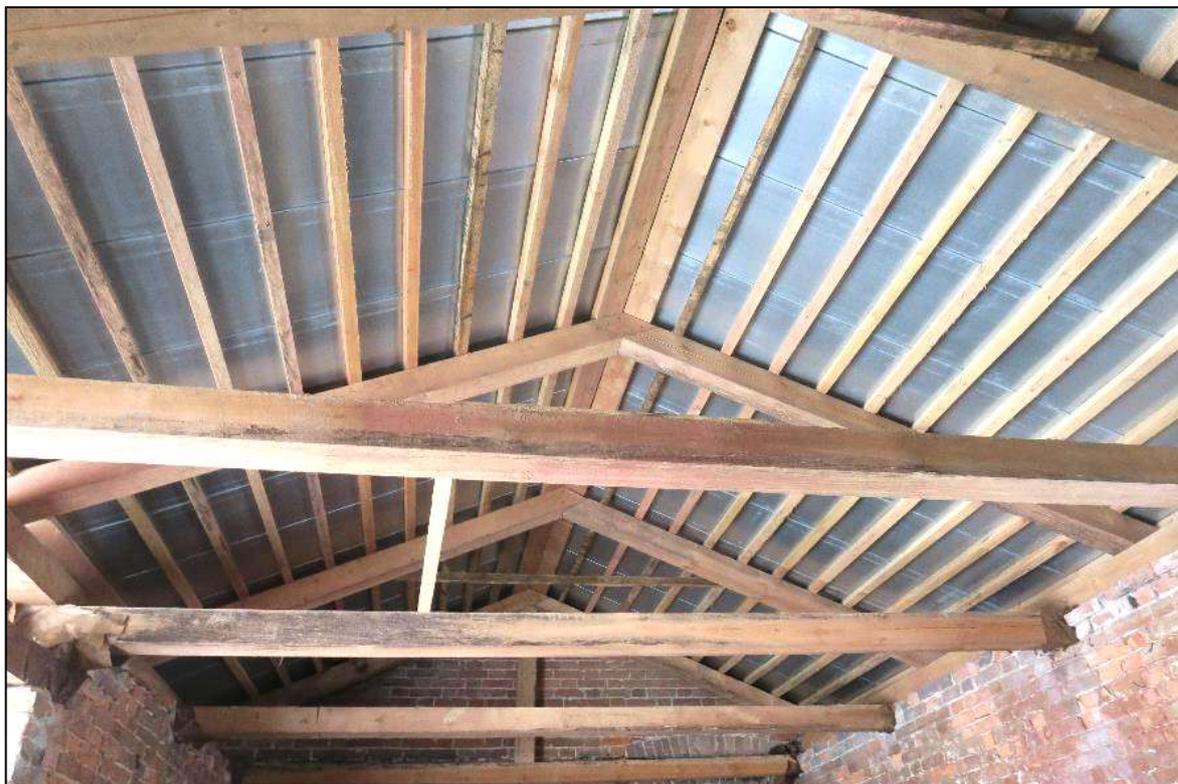
53. Конструкции крыши и несущие балки перекрытия, воссозданные в 2012г.

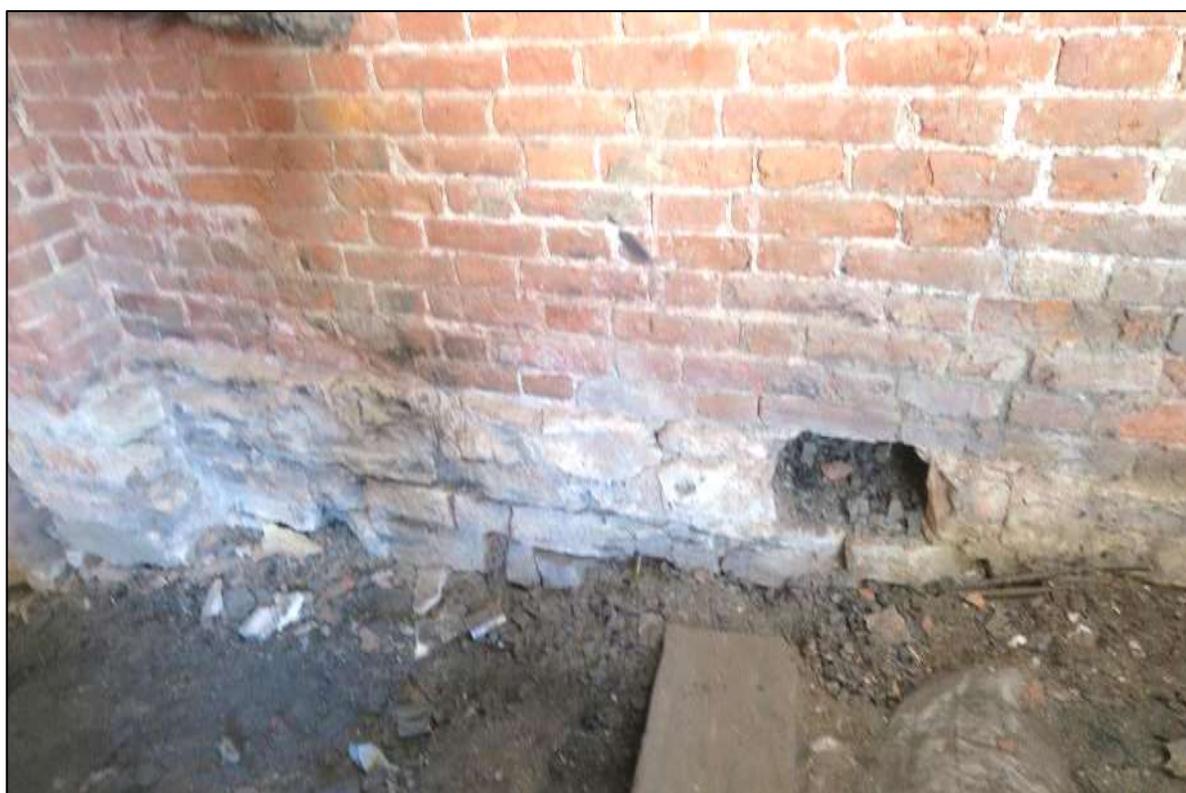
54. Бутовый фундамент юго-восточной стены пристройки в зоне лестницы входа в подвал основного объема.

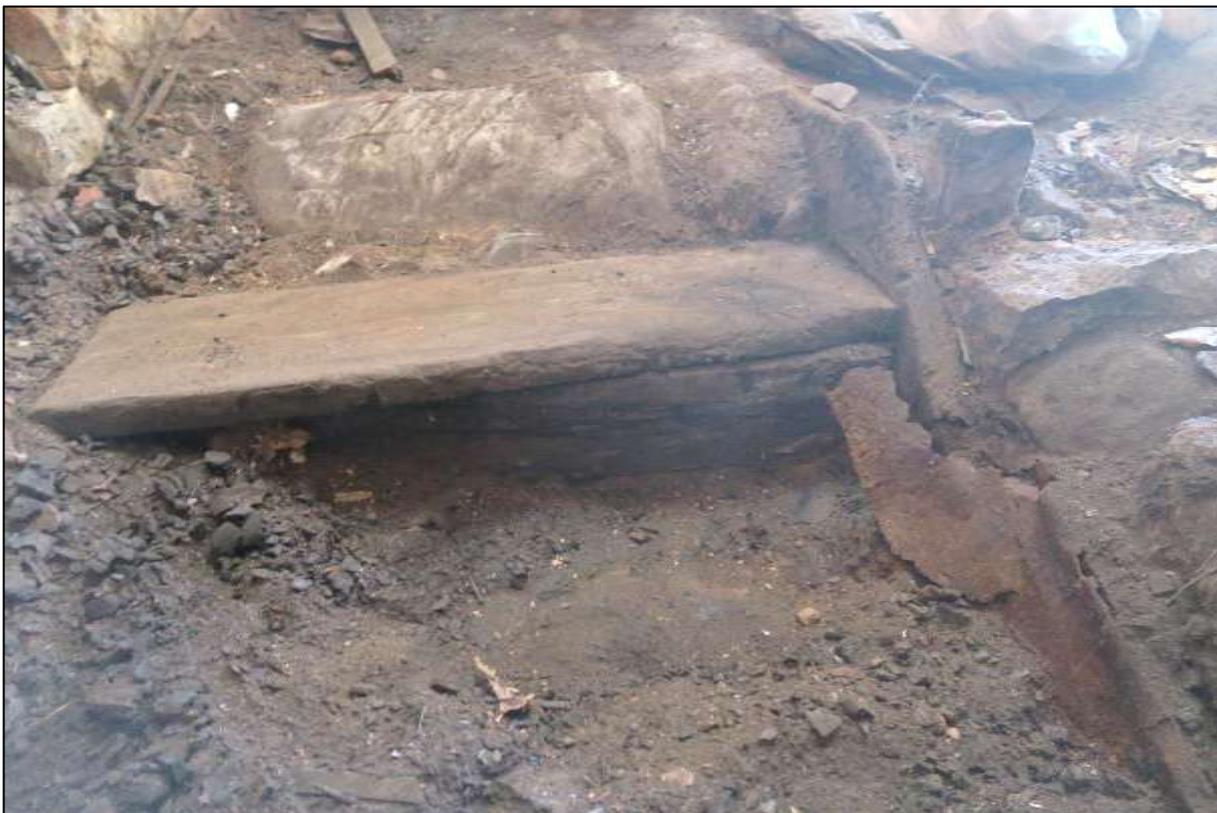
55. Сохранившаяся деревянная ступень лестничного марша входа в подвал.  
Видна облицовка коосура кровельным железом.

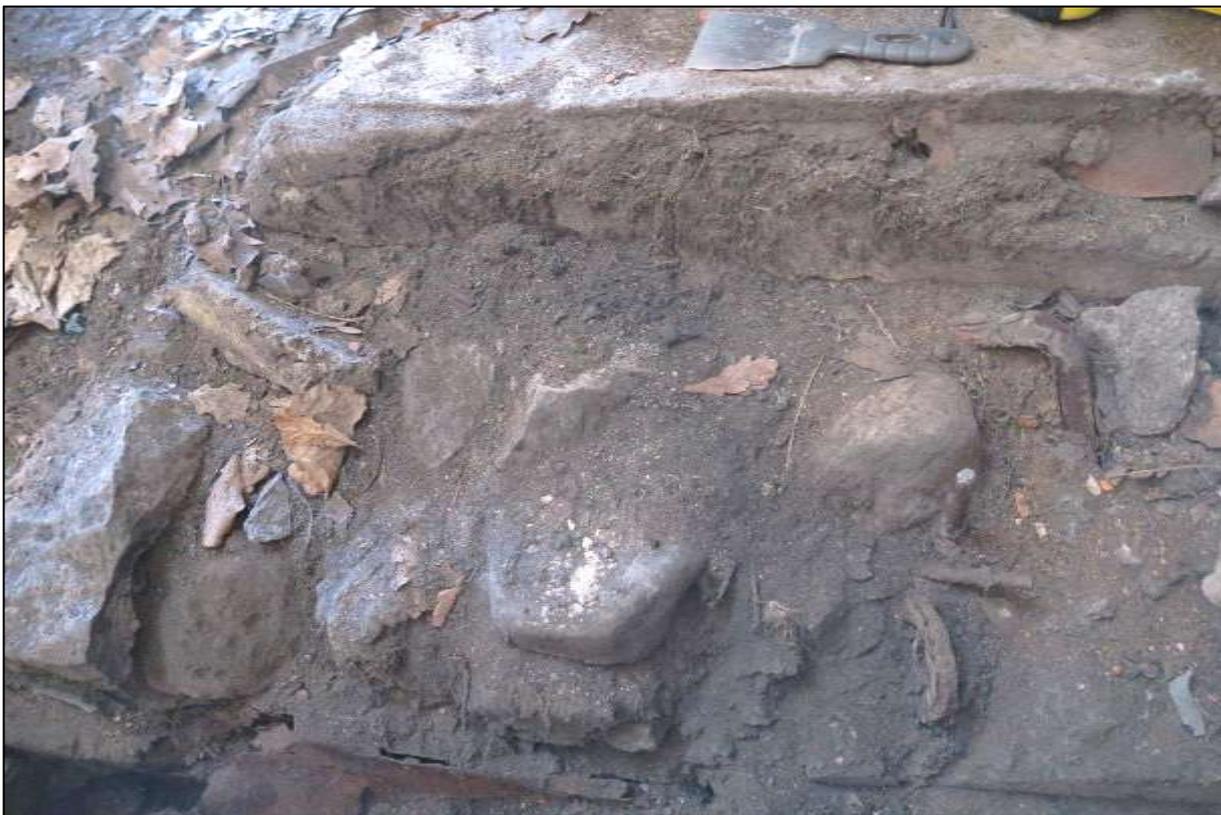
57. Валунная забутовка приемка входа в подвал.

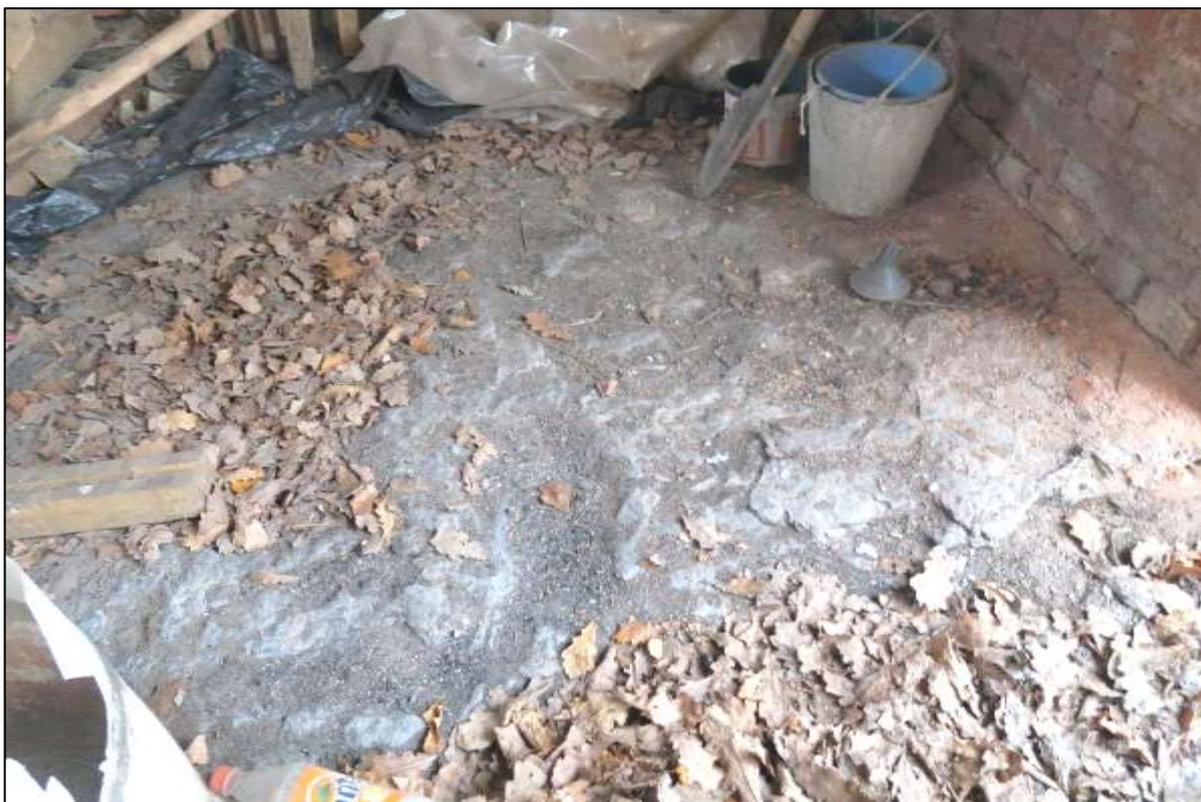
58. Растворный цементный пол в западной части помещения пристройки.
