Проектно-сметная документация на выполнение работ по сохранению объекта культурного наследия «Пожарное депо» по адресу: Ленинградская область, Приозерский район, г. Приозерск, ул. Жуковского, дом 6

Раздел 2. Комплексные научные исследования

Комплексные научные исследования

68-21/гз- КНИ

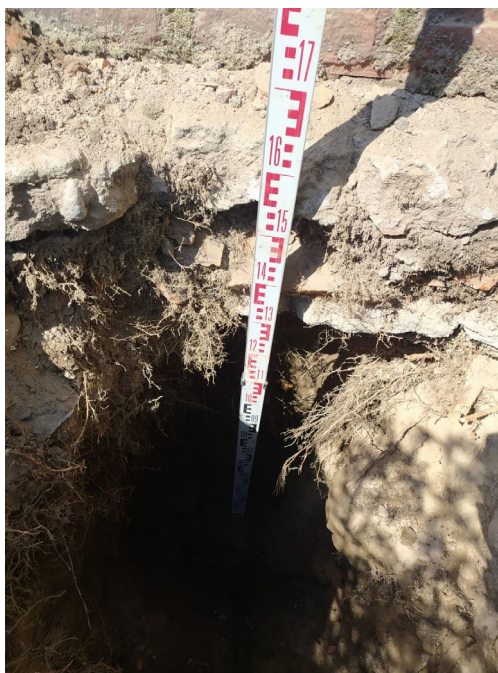
Фото. 3.3.2. Шурф №2.

В фундаменте дефектов не обнаружено, как **работоспособное**.

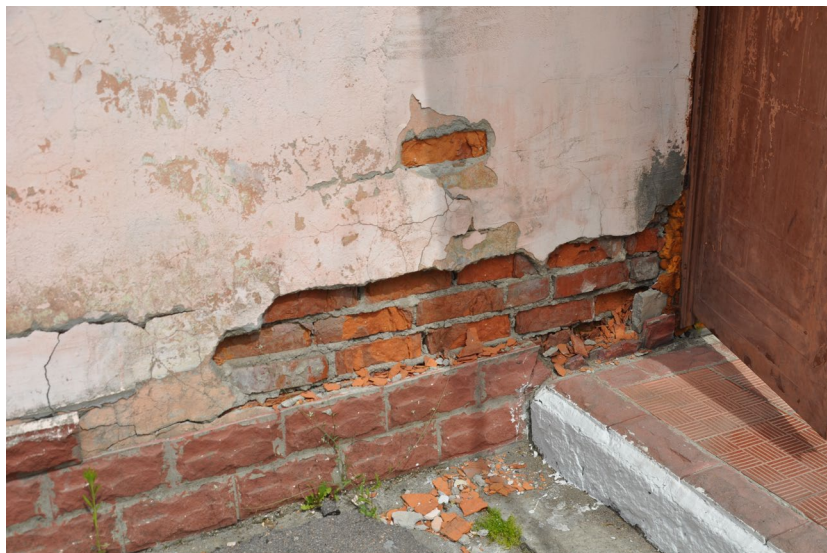
Фото 3.2.5. Там же, фрагмент.

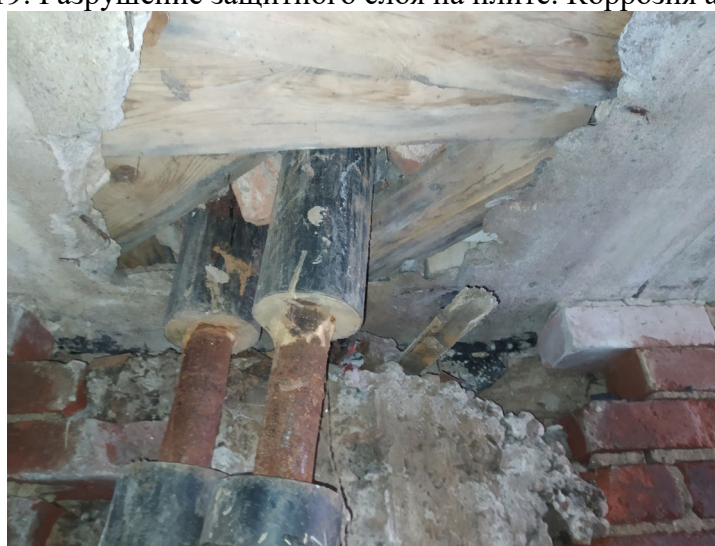
7.	Помещения подвала	Значительные нарушения защитного слоя арматуры. Коррозия арматуры. Отверстия в плите перекрытия.	Необходимо выполнение: - ремонта/восстановление защитного слоя с зачисткой арматуры; - заделка отверстий с оформ-

Фото Ф20. Отверстия, пробитые в плите перекрытия над подвалом.

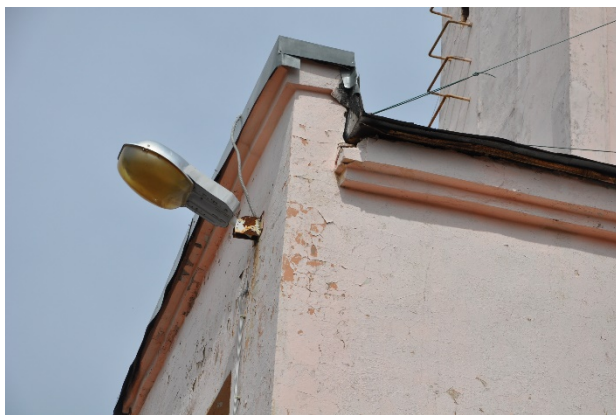
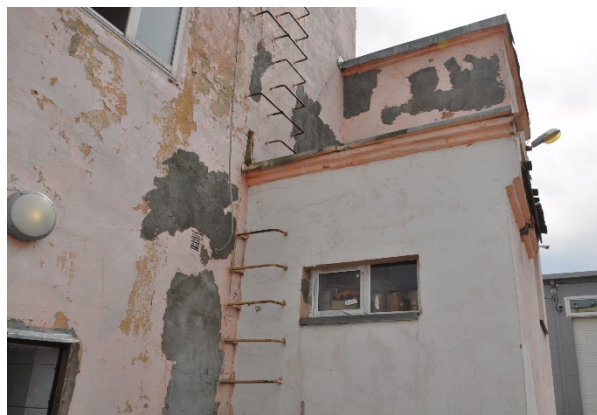
Следы ремонтов и поновлений отделки составами на основе цемента

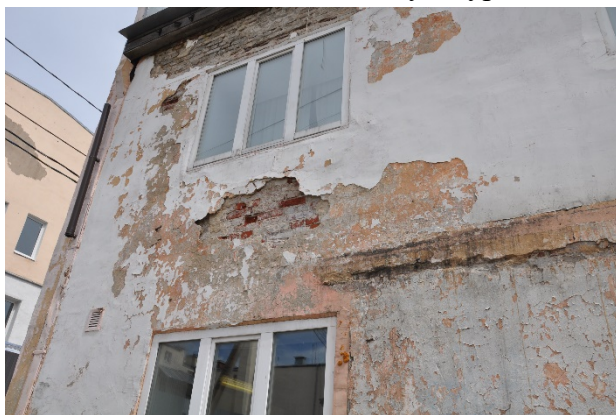
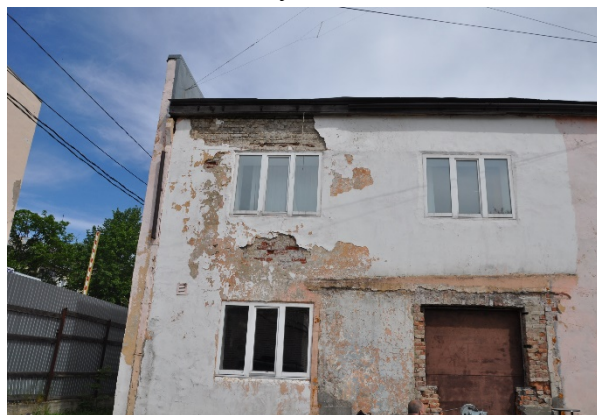
Многослойная окраска поверхности составами на синтетическом связующем, участки отслоения штукатурной отделки от основы, зоны бучения

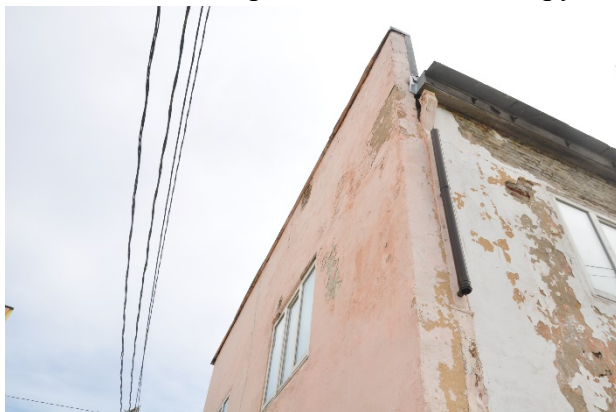
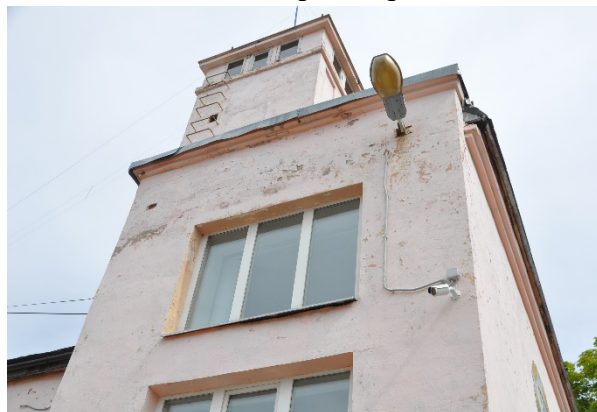
Расслаивание и осыпание штукатурки на гладях стен и архитектурном декоре, запаривание растворных материалов, высолы, участки обрушения штукатурной отделки до кирпичной кладки, деструкция кладки и кладочного раствора

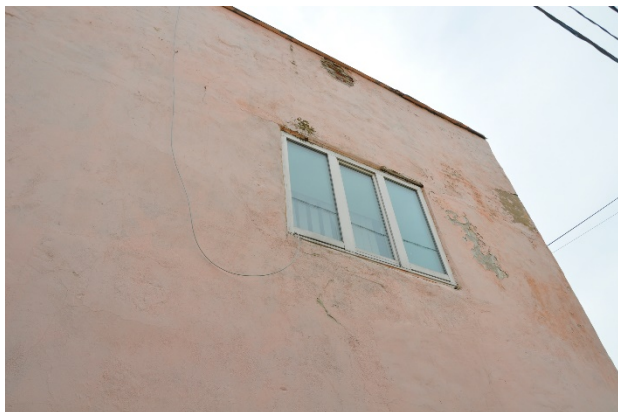
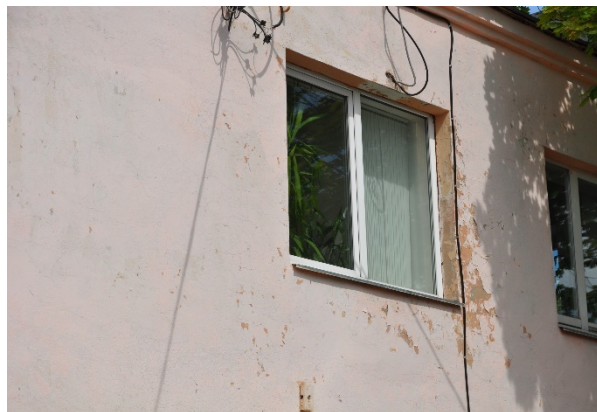
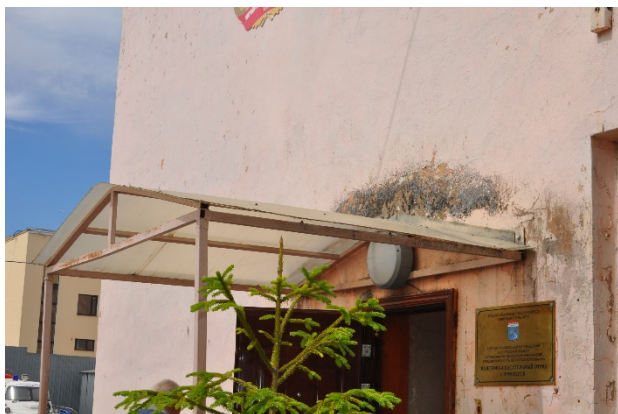
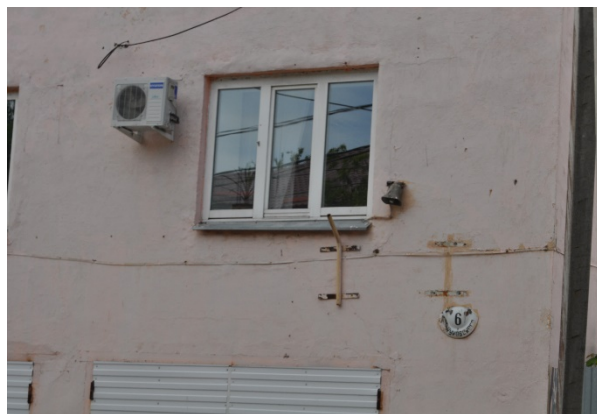
Участки увлажнения, развитие очагов биопоражений, плесени, сине-зеленых водорослей

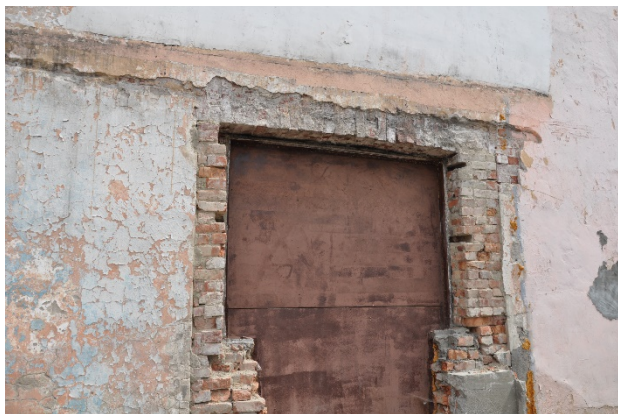
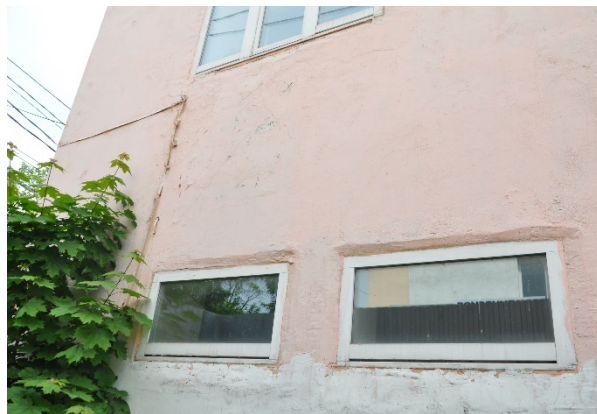
Следы переделок с изменением габаритов оконных и дверных проемов

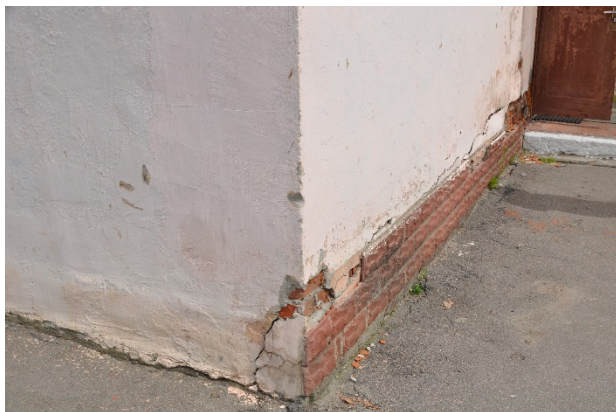
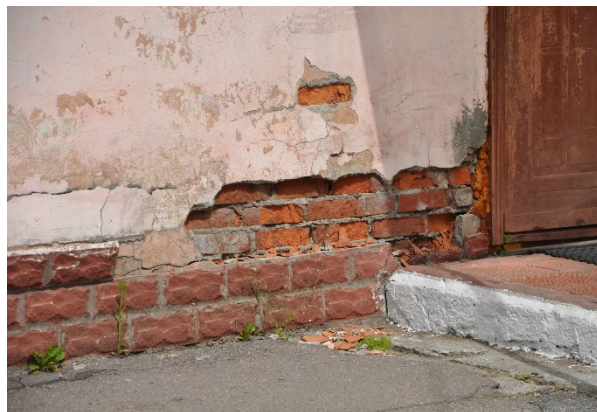
Цокольная часть фасадов, участки глубокой деструкции отделки и основы, капиллярный подсос влаги, участки поновления поздней керимической плиткой

На фото показано состояние штукатурной отделки фасадов

Основные дефекты штукатурной отделки фасадов:

- Протяженные участки восполнения утрат штукатурного слоя составами на основе цемента;
- Трещины малого раскрытия на поверхности стен различной протяженности, направленности и степени раскрытия, связанные с дефектами штукатурной отделки;

- В местах утрат штукатурной отделки фиксируется поверхностная и глубокая деструкция кирпича с образованием отдельных фрагментов, рассечённых сеткой трещин;

- Деструкция и перекристаллизации шовного раствора;
- Повреждения кладочного раствора на основе извести. Отслоение кладочного раствора от поверхности кирпича с образованием щелей;

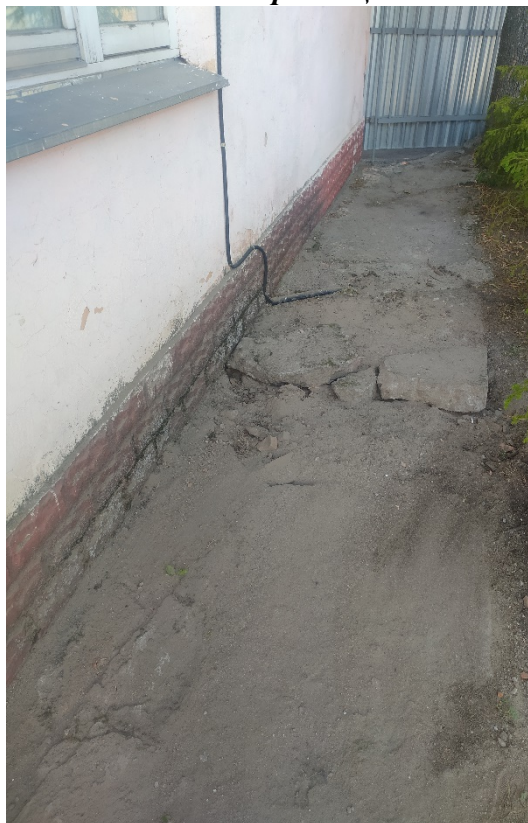
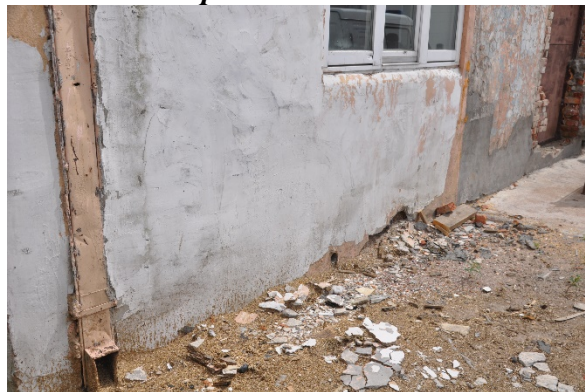
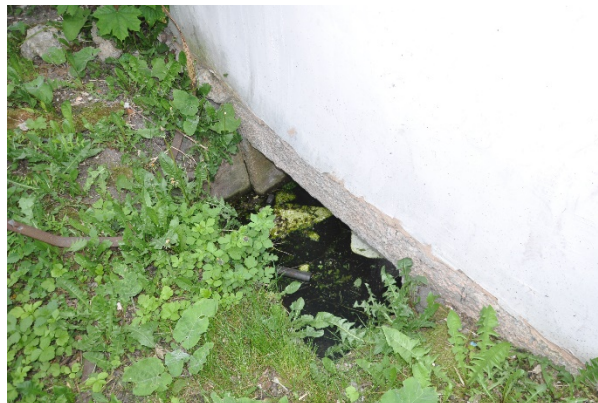
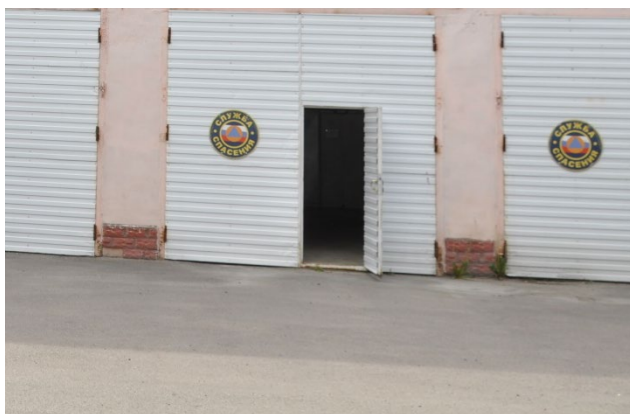
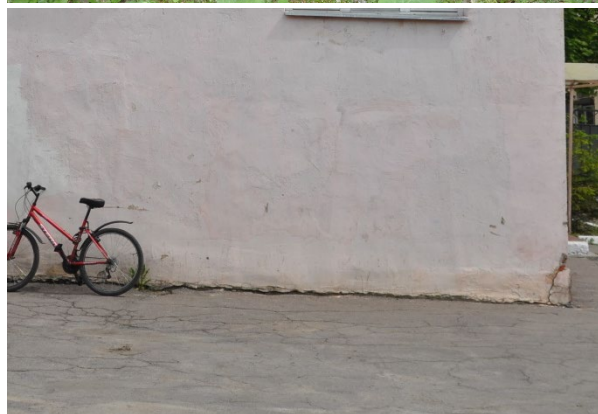
Фотофиксация состояния отмостки фасадов

На фото показано состояние отмостки фасадов

Отмостка бетонная и асфальтовая, уложена на грунт, состояние неудовлетворительное, местами отсутствует, функция отмостки не осуществляется.

Основные дефекты отмостки фасадов:

- Дефекты основания отмостки, участки просадки;
- Трещины, фрагментирование, крупные утраты отмостки;
- Обрастание отмостки мхами, самосевная растительность.

Отмостка асфальтовая и бетонная, уложена на грунт, местами отсутствует, состояние неудовлетворительное, функция отмостки не осуществляется. Фиксируются дефекты основания отмостки, участки просадки, трещины, фрагментирование, многочисленные крупные утраты, обрастание отмостки мхами, самосевная растительность.

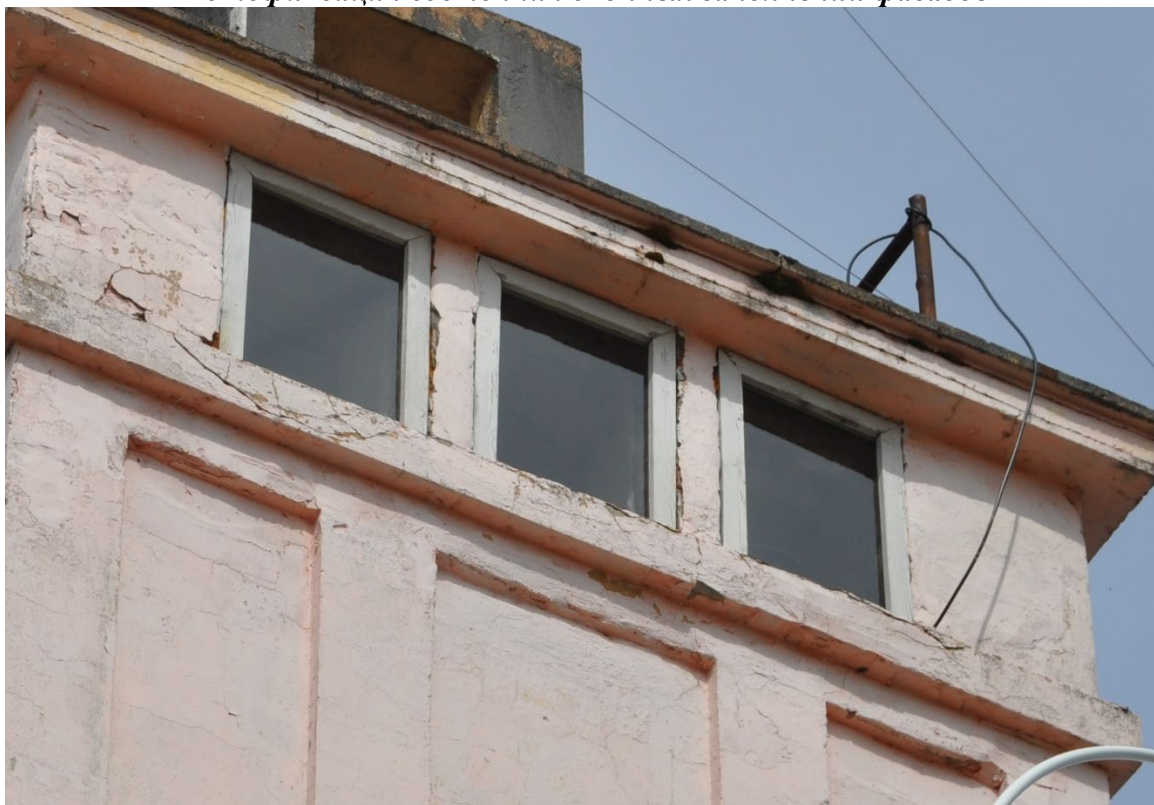
Оконные заполнения башни выполнены их древесины хвойных пород, окрашены

Основные дефекты столярных заполнений из древесины хвойных пород:

- Трудноудаляемые и легкоудаляемые загрязнения поверхности;
- Поверхностная деструкция древесины на участках утрат отделочного слоя;
- Разрушение и утраты красочных покрытий оконных рам;
- Общий износ, трещины и щели на участках клеевых сопряжений оконных рам из-за деструкции и разрушения клея;

Оконные заполнения основного двухэтажного объема заменены в процессе эксплуатации здания на ПВХ профиль белого цвета. Окна фонарика башни выполнены из древесины хвойных пород с окраской. Столярные оконные заполнения находятся в неудовлетворительном состоянии, определяется общий износ, повреждения, поверхностная деструкция древесины на участках утрат отделочного слоя, утраты красочных покрытий оконных рам, загрязнение красочного покрытия, трещины и щели на участках клеевых сопряжений оконных рам из-за деструкции и разрушения клея.

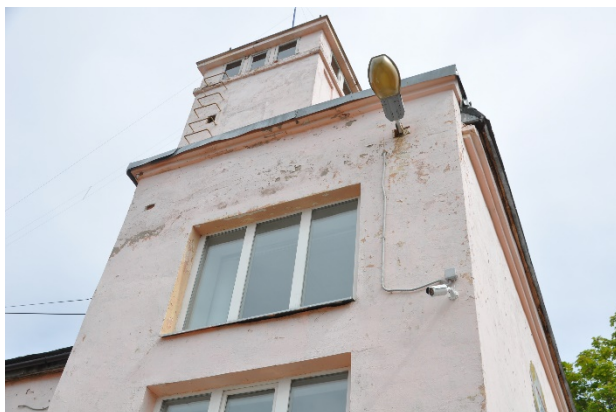
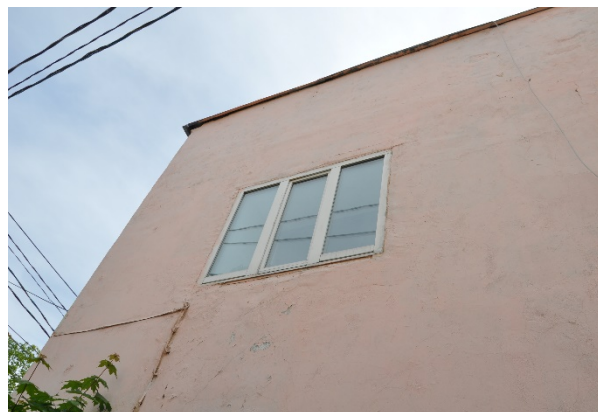
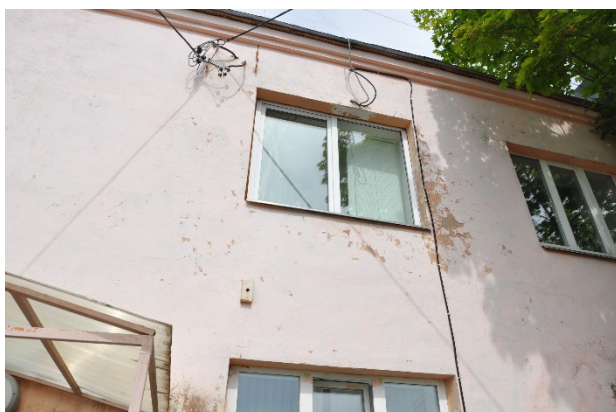
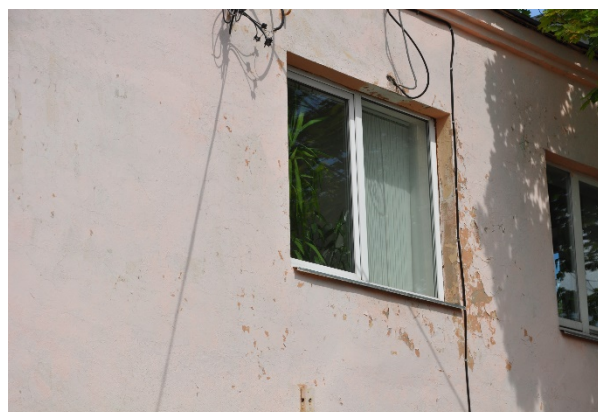
Окна и двери 1-2го этажей выполнены из ПВХ профиля белого цвета

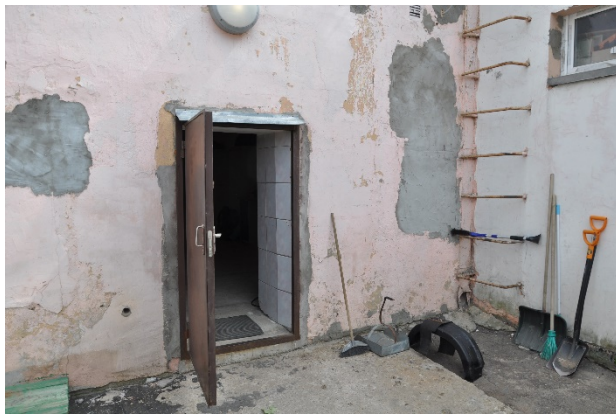
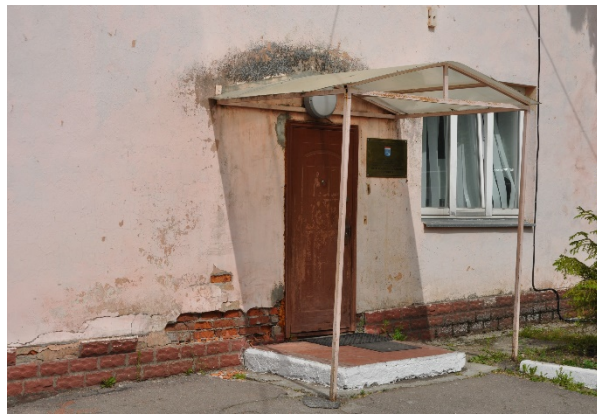
Дверные заполнения поздние, установления в процессе эксплуатации здания

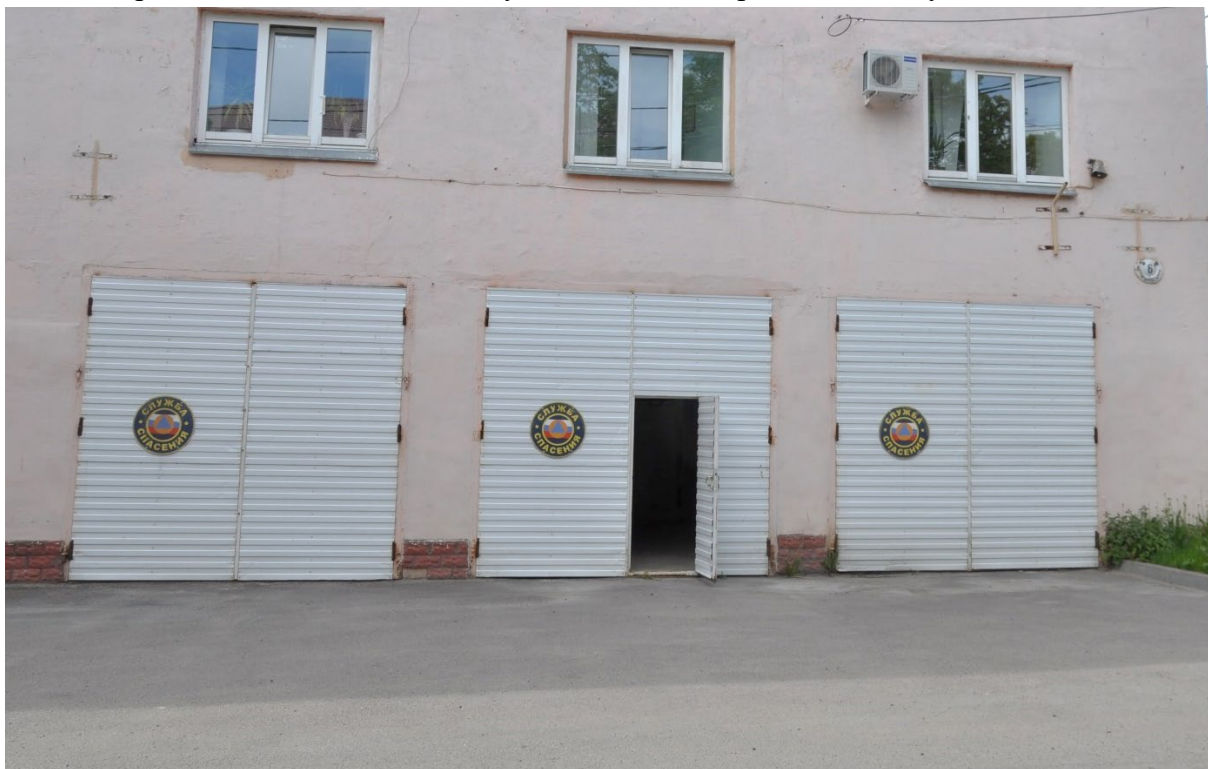
Воротные заполнения поздние, установления в процессе эксплуатации здания

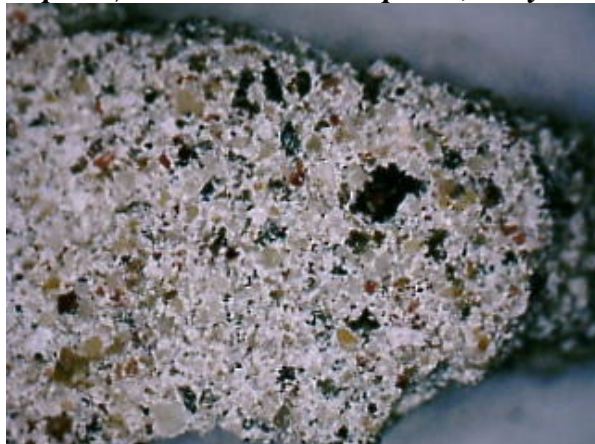
Образец 1. Юго-западный фасад, штукатурная отделка, гладь стены

Микроструктура нижнего слоя штукатурной отделки. Ширина поля зрения фото 10 мм

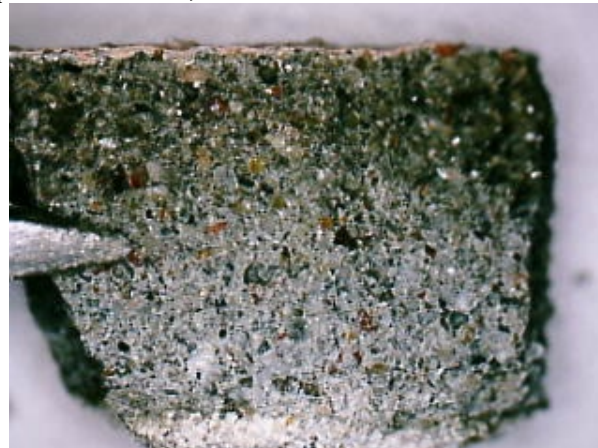
Микроструктура нижнего слоя штукатурной отделки. Ширина поля зрения фото 10 мм

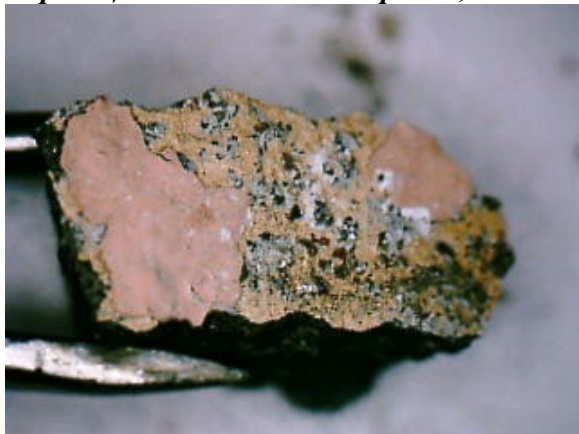
Образец 2. Юго-западный фасад, отделка, гладь стены

Общий вид образца покрытия. Ширина зрения фото 10 мм

Основа – известковый раствор
